中铁电气化局集团有限公司丰台站改建工程  
站区站后二标段项目经理部临建箱式房  
“9·24”火灾事故调查报告

丰台区事故调查组

**2026 年 1 月 6 日**

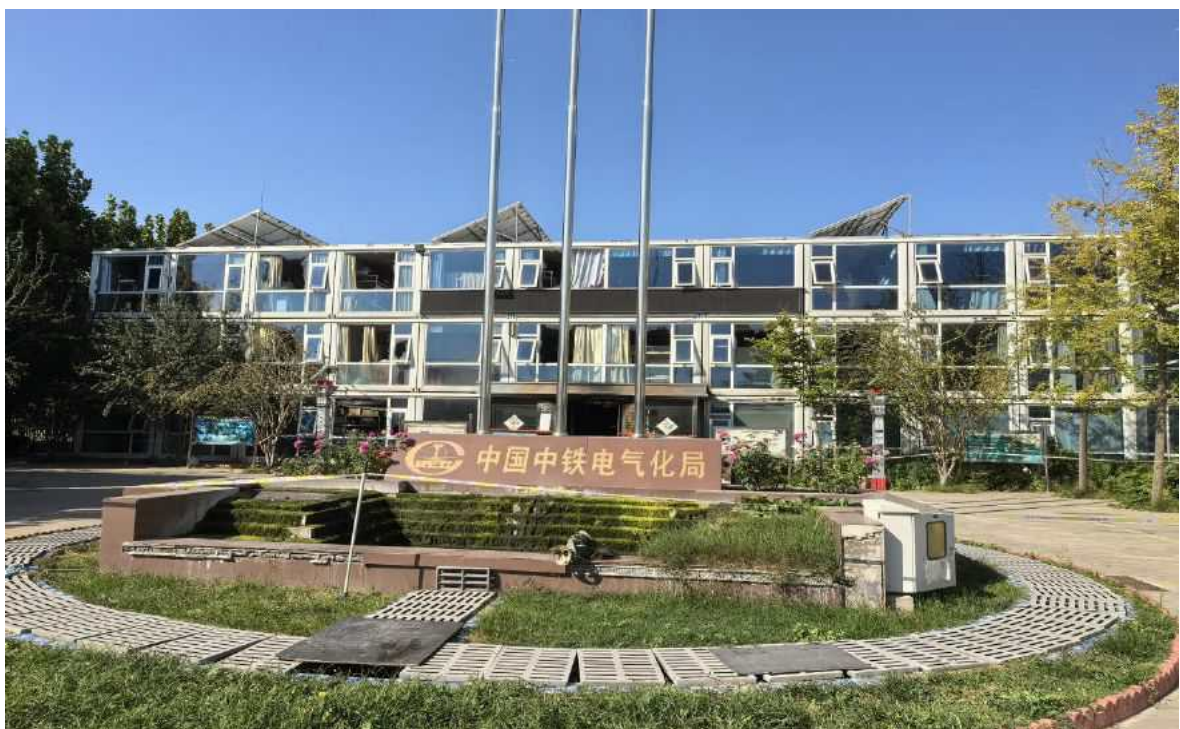
图 1 起火建筑

起火建筑整体呈“L”形，东西长60米，南北宽40米，共3层，总建筑面积2797平方米，装配式钢结构箱式房，主要用于项目部办公使用（擅自改为宿舍）。房间材料结构为方钢骨架，围护墙板为岩棉夹心彩钢板，地面为水泥纤维板。一层建筑面积947.8平方米，30个房间，二层建筑面积924.6平方米，32个房间，三层建筑面积924.6平方米，37个房间。建筑内设有楼梯间3个，一层有安全出口4个。

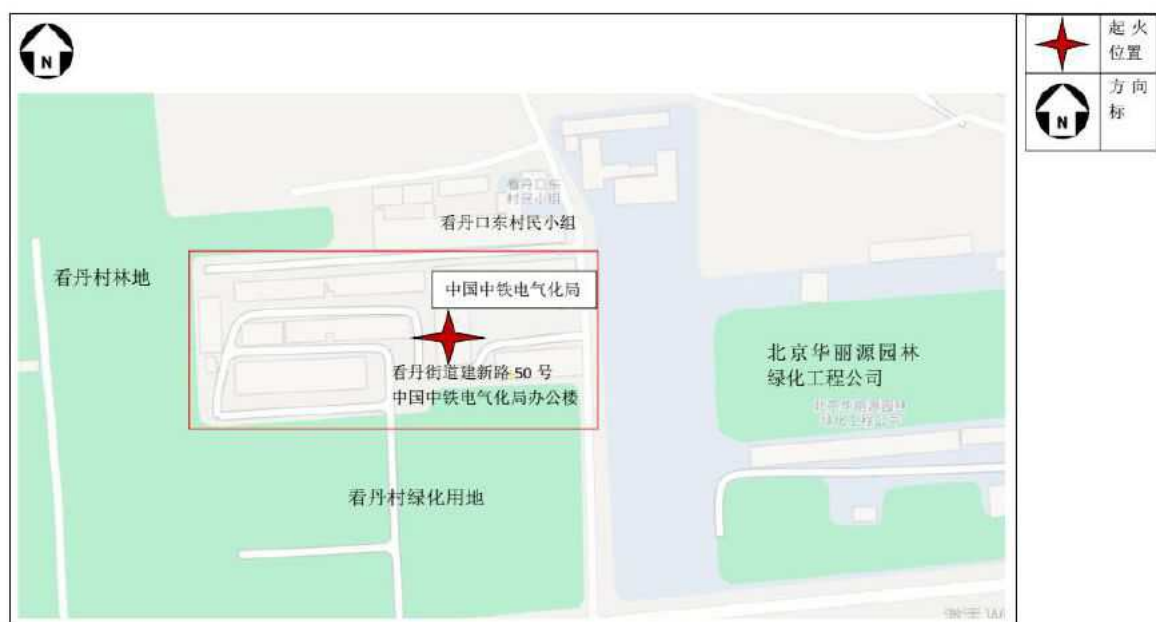
图2 现场方位图

项目部驻地东侧为村内道路与北京华丽源园林绿化工程公司，南邻看丹村绿化用地，西邻看丹村林地，北邻看丹口东村民小组。驻地分为东、西两院，共7栋建筑，总占地面积8096平方米，总建筑面积为5452平方米，未在铁路用地范围内。东院为办公生活区，占地面积3126平方米，临建箱式房的用途为办公楼、会议室；西院占地面积4970平方米，用途为职工食堂、宿舍、卫浴间、隔离楼（疫情期间建设闲置未拆除）。目前西院整体空置。起火建筑为东院内用于办公的临建箱式房。

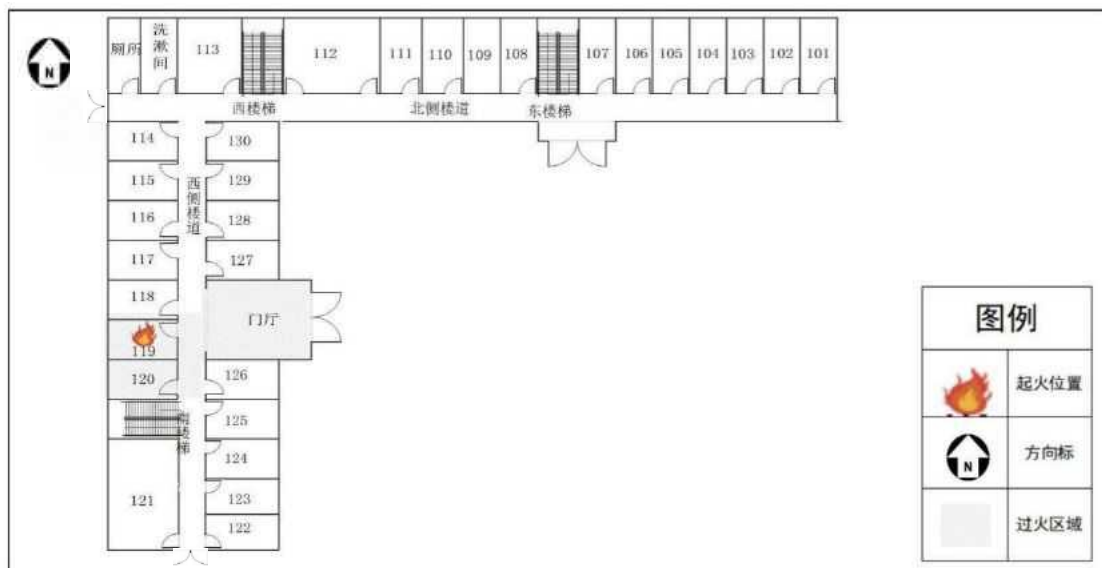
图4 起火建筑平面图

火建筑物总建筑面积 2797 平方米，其中一层 948.7 平方米，二层 924.6 平方米，三层 924.6 平方米。不符合规范中“任一层建筑面积不应大于 300 平方米”的要求。

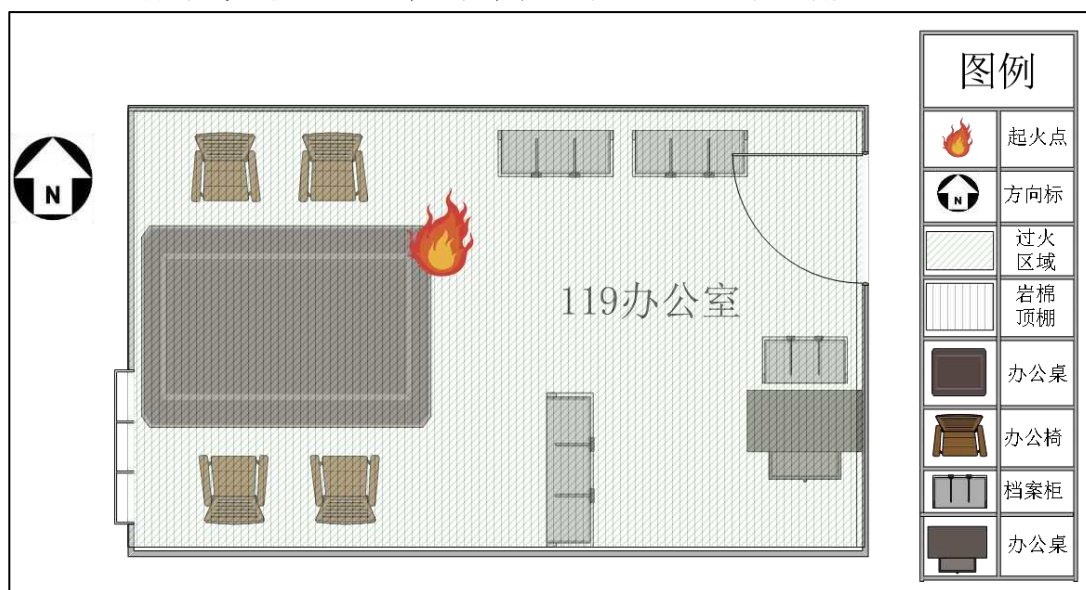
图6 起火房间平面图

经现场勘验，一层门厅及**119**室整体过火，其它房间及二、三层仅受烟熏水渍。**119**室顶棚全部烧毁塌落，顶部钢架结构向中部弯曲变形，南侧彩钢板隔断全部过火烧毁，北侧彩钢板隔断中部呈现“**V**”字形燃烧痕迹，房间西侧摆放的长桌整体过火烧毁，仅剩金属框架，在长桌东侧发现若干喷溅熔珠（距北侧彩钢板隔断约**1.1**米，对应隔断上“**V**”字形痕迹），在对应此点位的上方顶棚内发现一根带有熔痕的电气线路残骸。

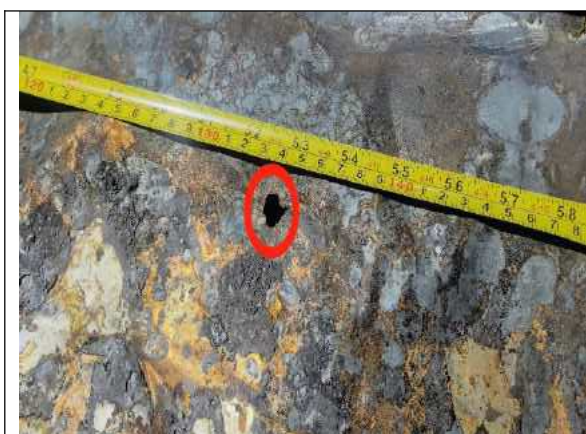
图9 金属顶板打孔情况

通过视频分析、现场勘验及检测鉴定分析，认定事故直接原因是：丰台区看丹街道建新路 50 号，丰台站改建工程站区站后工程二标段项目经理部临建箱式房一层 119 室顶棚内防潮膜与金属顶板之间的电气线路故障，击穿金属顶板产生的高温熔珠掉落引燃下方可燃物所致。

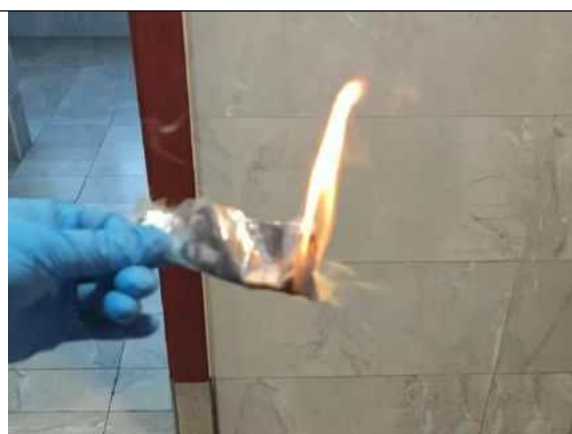
图10 防潮膜燃烧情况

一是电气线路敷设不规范，防潮膜与金属顶板之间的电气线路紧贴可燃物敷设，且未进行穿管保护，电气线路发生故障后易引燃可燃防潮膜。二是铜导线发生故障产生的高温熔珠温度可达 1800℃至 2500℃，故障点下方堆放大量纸张等可燃物，纸张的燃点仅为 233℃，极易被高温熔珠引燃。

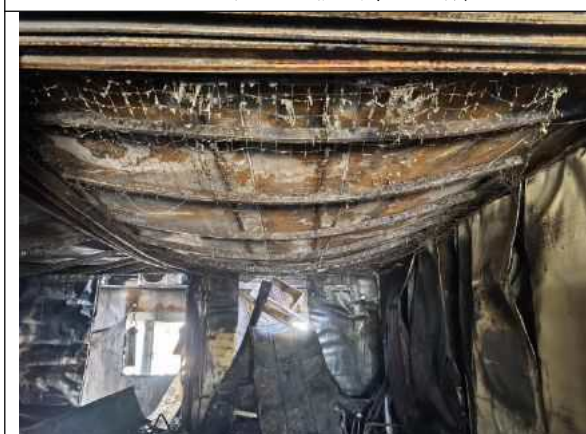
图11 顶棚过火情况

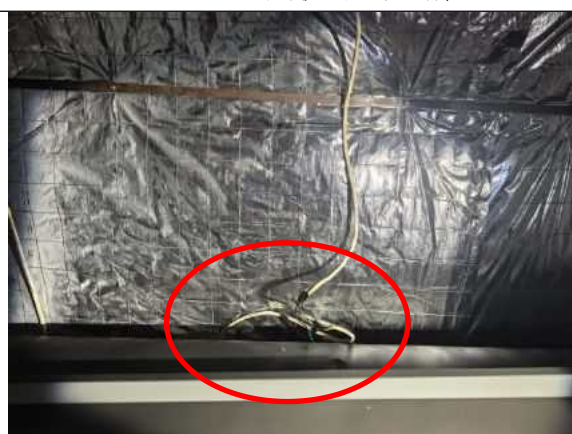
图12 顶棚线路情况

山东易安居集成房屋有限公司生产的箱式房顶棚内电气线路直接敷设在可燃物上，不符合规范要求<sup>[5]</sup>。

通过火灾调查情况来看，箱式房电气线路未穿管保护类隐患问题还有存在，区住建委、区市场监管局要组织本领域开展专项检查，特别是要将吊顶内玻璃棉卷毡可燃防潮膜与装饰层之间未穿管的相关隐患作为检查重点；同时，要结合检查情况进一步厘清消防机构、公安派出所、属地、行业部门的监管范围，完善分类分级监管体系，发挥好“防消联勤”、专职消防员、网格员的作用，并在企业内部建立日常监督管理、巡查检查的责任体系，切实提升企业自查、自改隐患能力水平。
