# 英德英红洋乙坑水电站水坝拆除施工现场 “12·22”一般物体打击事故 调查报告

编制单位：英德市人民政府事故调查组

编制日期：2026 年 6 月

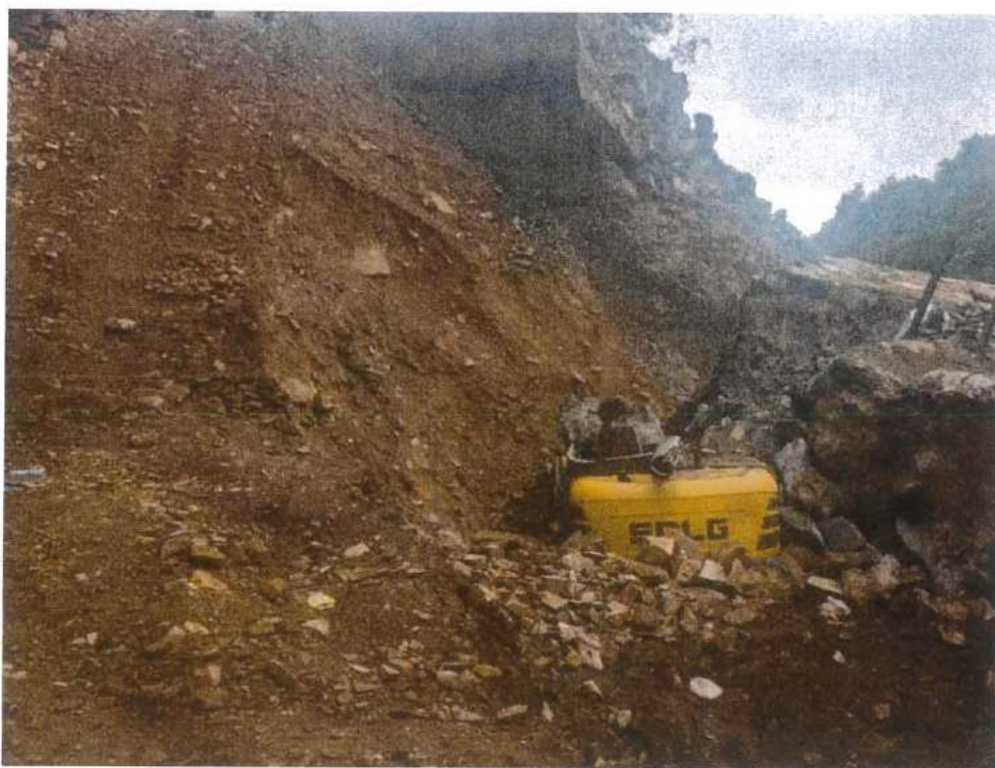
头村洋乙坑水电站水坝拆除施工现场开始拆除作业。肖某、罗某驾驶挖掘机在水坝的坝肩下方用炮头（破碎锤）凿水坝表面的混凝土层，现场还有罗某的学徒包某。监工范某到达现场后，发现水坝下方作业面支撑条件可能不足，存在坍塌风险，立即指挥肖某、罗某转移至水坝上方安全区域。肖某听从指挥，立即驾驶挖掘机转移至水坝上方，罗某未听从指挥，仍继续在水坝下方位置进行拆除作业。范某再次要求罗某到大坝上方作业，罗某仍未听从指挥继续在下方作业。随后范某在离大坝 30 米左右的地方看着现场，过了一会，水坝突发坍塌，坝体墙体及石块将罗某所驾驶的挖掘机压倒，挖掘机驾驶室被几块大石头压住，罗某除头和肩膀露出驾驶室外，其余部分均在驾驶室内，身体蜷缩，头部流血，当场失去意识。现场三个人呼喊罗某，但罗某没有反应。范某、肖某想将罗某从驾驶舱拉出来，但无法拉出。随后范某、肖某和包某下山求援，包某到有信号的地方拨打 110 报警。

13时30分，英德市人民医院出车组医务人员携带仪器、药物到达事故现场，见挖掘机被数块巨石挤压变形，现场不具备医疗救援环境。

图 1 涉事挖掘机（事故后挖掘机上方石块已移除）

罗某安全意识淡薄，不听从撤离指令，在已发现的危险区域继续冒险作业，水坝底部结构在机械挖掘作业下失稳坍塌，是事故发生的直接原因。

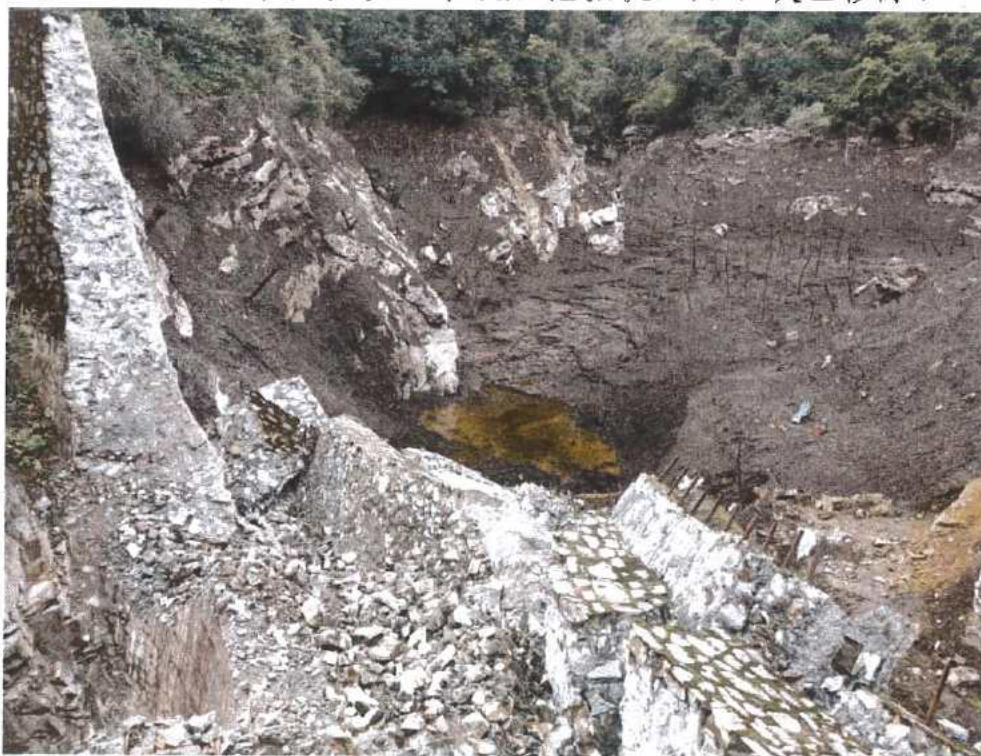
2025年12月1日，洋乙坑水电站水坝拆除项目开始施工，为解决排水问题，陈某、罗某等经过讨论，决定在水坝中间底部凿开一个排水孔。经过两台挖掘机4天施工，12月5日在水坝底部凿开了一个3.8米宽、3米高的排水孔。12月6日至21日，肖某和罗某逐步从左坝肩拆除坝体，以及搬运废料堆筑工作平台。12月8日，由于水坝上拆除混凝土角度不够，罗某提议先从水坝正面拆除钢筋混凝土墙，陈某采纳该建议，同意罗某、肖某到水坝下面正面拆除钢筋混凝土墙。

图 2 洋乙坑水电站水坝（事故发生后）

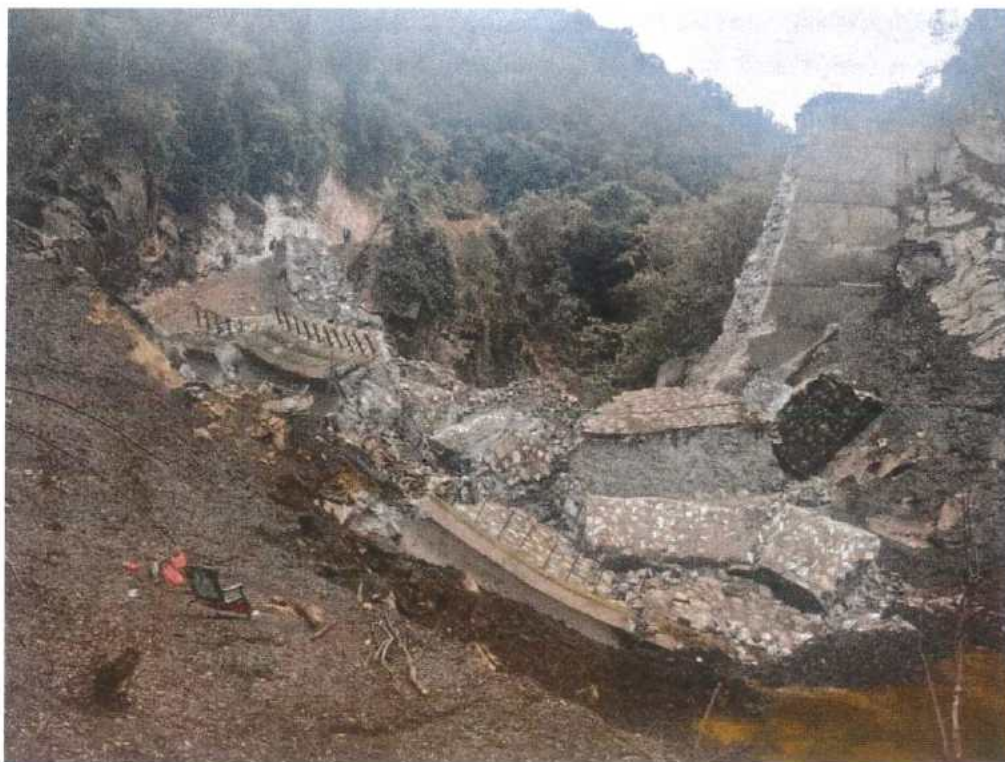
图3 洋乙坑水电站水坝（事故发生后）
