## 关于攸县新市镇传承红烟花制造有限公司 “7·5”一般爆燃事故调查处理的批复

# 攸县新市镇传承红烟花制造有限公司“7·5” 一般爆燃事故调查报告

## 攸县新市镇传承红烟花制造有限公司 “7·5”事故专家分析报告

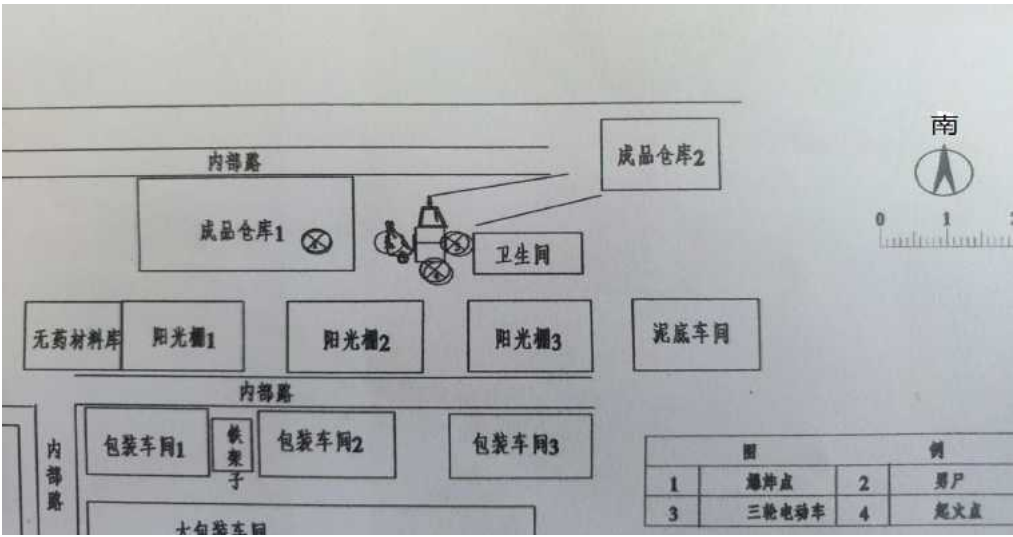
图 1 事故位置示意图

事故地点发生在 9 号仓库西侧坡道上的电瓶车上，且位于电机跌落处。电瓶车烧损严重，停止在离 9 号仓库西侧门 21 米处的西侧坡道中间位置，离电瓶车北侧 6.3 米处有一散落的电瓶车电机，离电机西侧 2 米处有散落的齿轮、轴承等零部件，电瓶车西侧的灌木未出现倒伏现象，上部炭化重于下部，且迎火面均指向东侧。电机掉落处及电瓶车底部有大量的烟花爆竹筒体燃烧后的白灰色灰尘，电瓶车南侧、西侧、西北侧方向地面也有大量纸筒残骸。电瓶车后部货架整体受力向下弯折，且向西侧倾斜；两后轮全部炭化烧失，车轮毂有局部凹陷变形痕迹；方向盘及转向柱受力向左侧弯折（以车头方向为前，下同）；电瓶车顶棚被掀翻，落于车头前部，车头部分金属外壳变色痕迹右侧重于左侧、后部重于前部；两前轮全部炭化烧失，车轮毂无明显变形痕迹。死者欧 面部向下躺倒于电瓶车右侧的地面上，背部灼烧，胸前未过火。

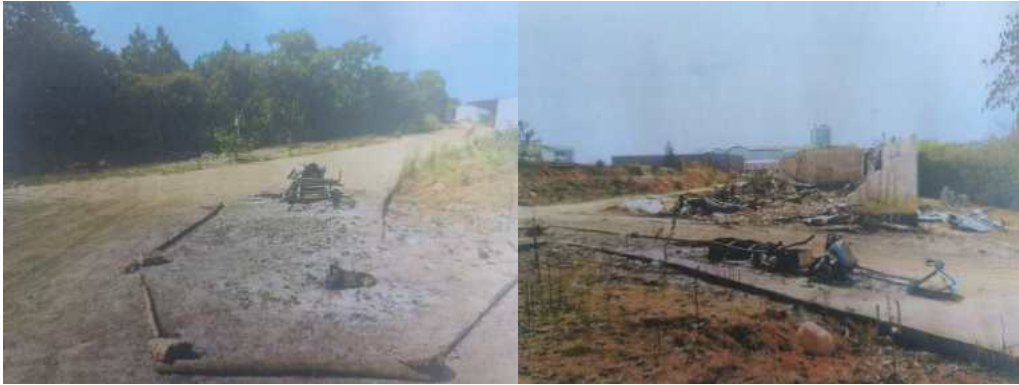
事故现场图片

1.电瓶车烧损严重，停止在离 9 号仓库西侧门 21 米处的西侧坡道中间位置，离电瓶车北侧 6.3 米处有一散落的电瓶车电机，离电机西侧 2 米处有散落的齿轮、轴承等零部件，

电瓶车西侧的灌木未出现倒伏现象，上部炭化重于下部，且迎火面均指向东侧。

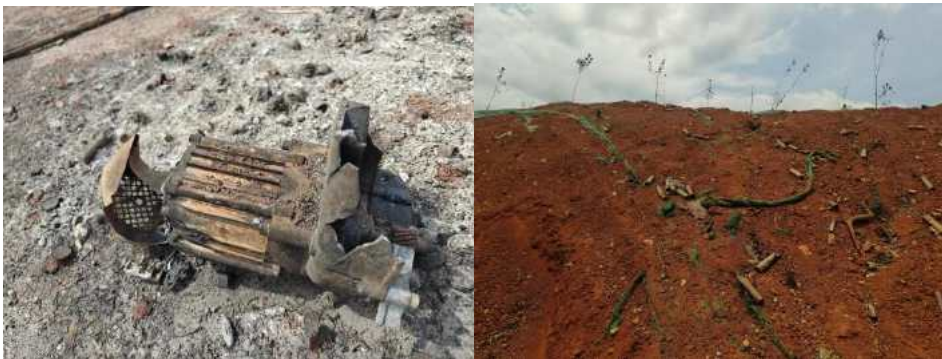
事故电机图片

2.电机掉落处及电瓶车底部有大量的烟花筒体燃烧后的白灰色灰尘，电瓶车南侧、西侧、西北侧方向地面也有大量纸筒残骸，说明电瓶车未移动位置。

4.电瓶车电机连接的变速箱部分严重碎裂，内部零件散落于地面残骸的最下层，贴临原始地面；电机落地位位置附近的最下层地面存在大量电瓶车货架隔板的炭化残骸，上层覆盖大量烟花燃烧残留物。

轴承等零部件残骸，且一直延续至电瓶车处；对电瓶车电机残骸拆解发现，与电机连接的变速箱壳体外部表面光滑、完好，内部分布有多处裂纹痕迹，表明变速箱壳体碎裂的力量是由壳体内部产生的。

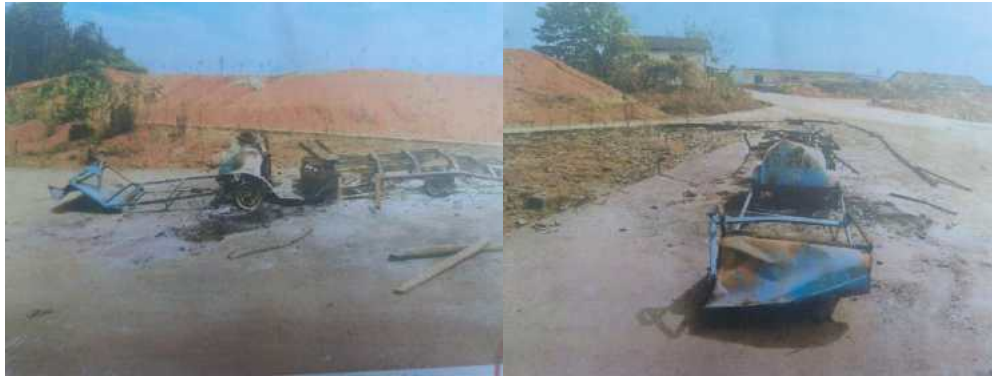
事故电瓶车图片

3.电瓶车后部货架整体受力向下弯折，且向西侧倾斜；两后轮全部炭化烧失，车轮毂有局部凹陷变形痕迹；方向盘及转向柱受力向左侧弯折（以车头方向为前，下同）；电瓶车顶棚被掀翻，落于车头前部，车头部分金属外壳变色痕迹右侧重于左侧、后部重于前部；两前轮全部炭化烧失，车轮毂无明显变形痕迹。经现场询问，死者面部向下躺倒于电瓶车右侧的地面上，背部有大面积灼烧痕迹，胸前未过火。

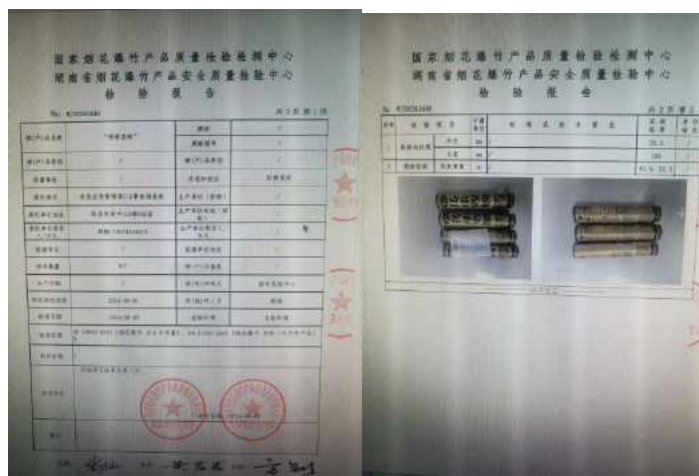
“传承”双响发射高度检测报告照片

5.产品的发射高度为 48.6 米至 50.3 米（见检验报告），发射角度为四面八方，因电瓶车所装双响没有明确方向。

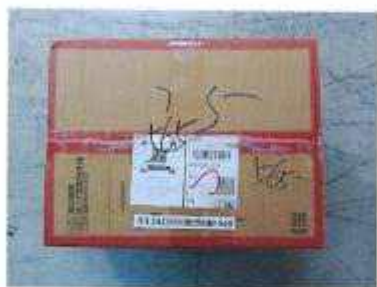
照片 1

检材送检方式为邮寄(见照片1);

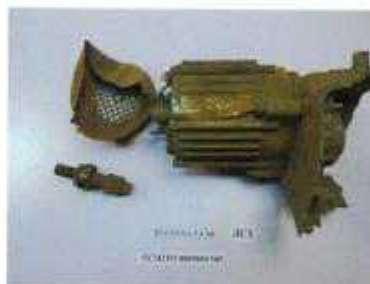
照片 2

检材1: 电瓶车电机残骸(编号为 SY2421010805000565-JC1, 见  
照片2)/(熔痕性质鉴定)。

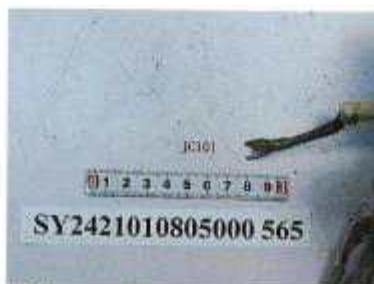
照片 3

对 SY2421010805000565-JC1 检材进行了检查，提取其中的痕迹样品（编号为 JC101，见照片3），剩余检材中未发现有鉴定价值的痕迹（见照片4、5）。对提取的痕迹样品进行镶嵌、预磨、抛光、腐蚀和显微组织观察分析。

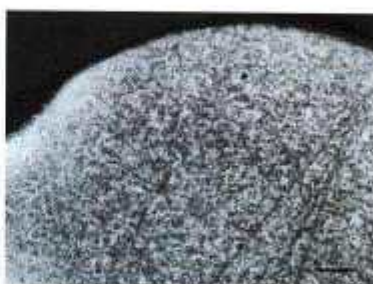
照片 6

经金相分析，JC101 痕迹为火烧熔痕（见照片6）。
