# 香洲梅华安富街 38 号铺“12·31”一般高坠 事故调查报告

2025 年 12 月 31 日 14 时许，在香洲区梅华街道安富街 38 号铺发生一起高坠事故，造成 1 人受伤。

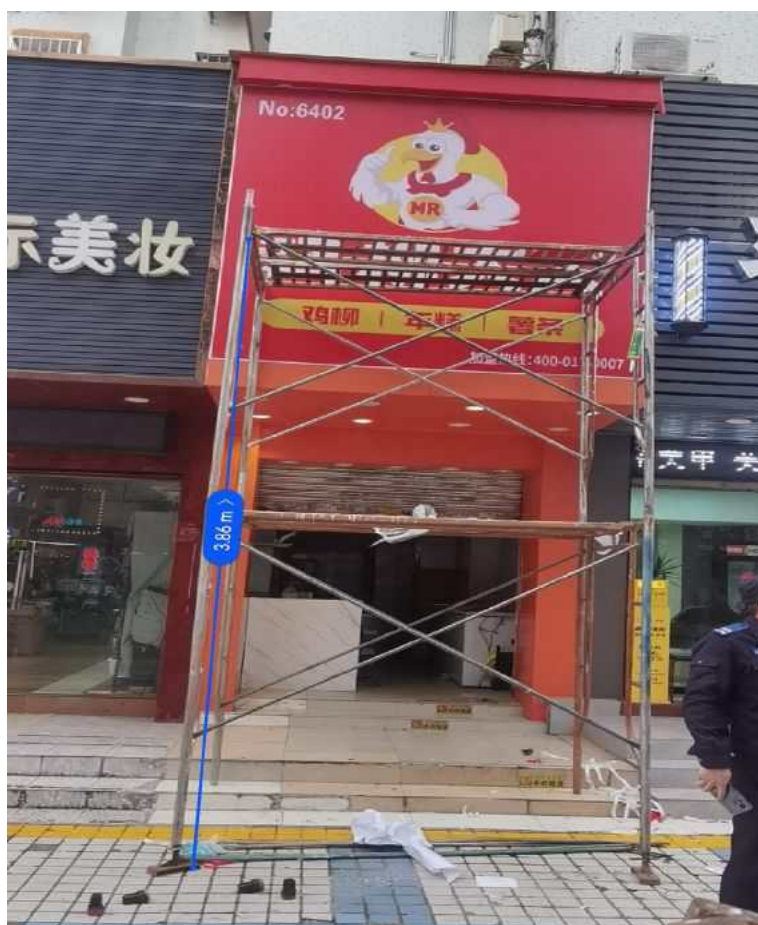
图 2 香洲梅华安富街 38 号某铺门口有搭建一脚手架，脚手架作业层距离

地面约 3.86 米，脚手架作业层外边缘未设置防护栏杆。

杜某平，安全意识淡薄，搭设的脚手架作业层外边缘未设置防护栏杆<sup>[10]</sup>，高处作业<sup>[11]</sup>时未按照使用规则佩戴和使用劳动防护用品（安全带<sup>[12]</sup>），右脚不慎踩空导致坠落地面受伤。

1. 天艺轩公司要认真吸取此次事故教训，建立健全并落实全员安全生产责任制，严格遵守脚手架搭设、临边防护设置、劳动防护用品配备使用等各环节的国家标准或行业标准，确保作业前安全条件确认到位。要强化现场安全管理，对违章行为及时发现、坚决制止。要全面加强安全教育培训，组织全体从业人员开展高处作业专项培训，重点强化安全带正确使用、作业环境风险辨识、应急处置等实操能力，确保每位员工都清晰认识高处作业的危险性，真正做到不安全不作业。

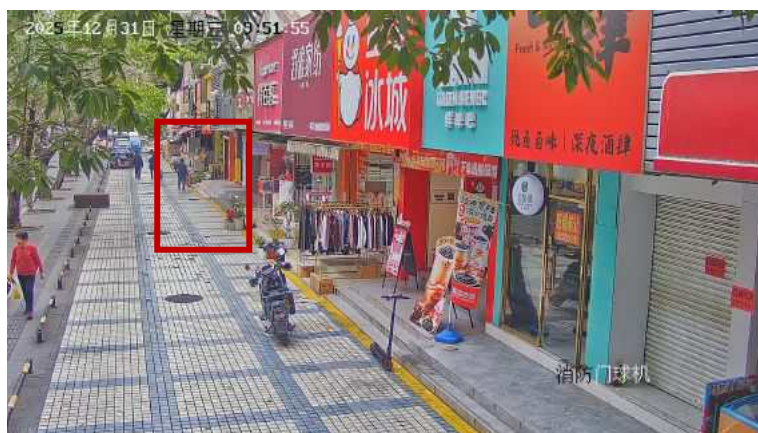
图 3 监控显示，2025 年 12 月 31 日上午 9 时 51 分许，杜某平携带施工材料达到安富街 38 号某铺门口。

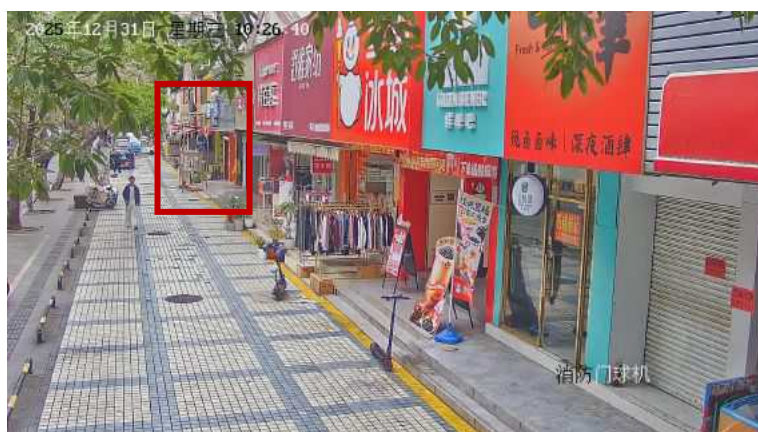
图 4 监控显示，2025 年 12 月 31 日上午 10 时 26 分许，杜某平站在脚手架上，有佩戴安全帽，未系挂安全带。

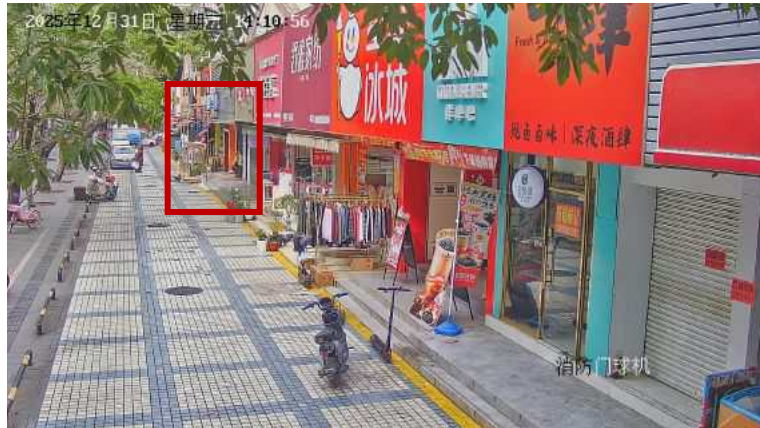
12月31日14时10分许，杜某平站在香洲梅华安富街38号某铺门口搭建的脚手架上安装广告牌，整理广告牌侧边时右脚不慎踩空，坠落至地面。杜某平坠落时有佩戴安全帽，未系挂安全带<sup>[7]</sup>。随后，安富街38号某铺隔壁轻颜发型工作室客户发现并拨打120急救电话。14时37分许，120救护车到达现场将杜某平送至香洲区人民医院。16时32分许，杜某平因伤情严重，转至珠海市人民医院进一步治疗。

图 5 监控显示，2025 年 12 月 31 日下午 14 时 10 分许，杜某平从脚手架作业层坠落，有佩戴安全帽，未系挂安全带。
