# 云南国能化工有限公司“10·18”高处坠落 一般事故调查报告

云南国能化工有限公司“10·18”事故调查组  
2024 年 11 月

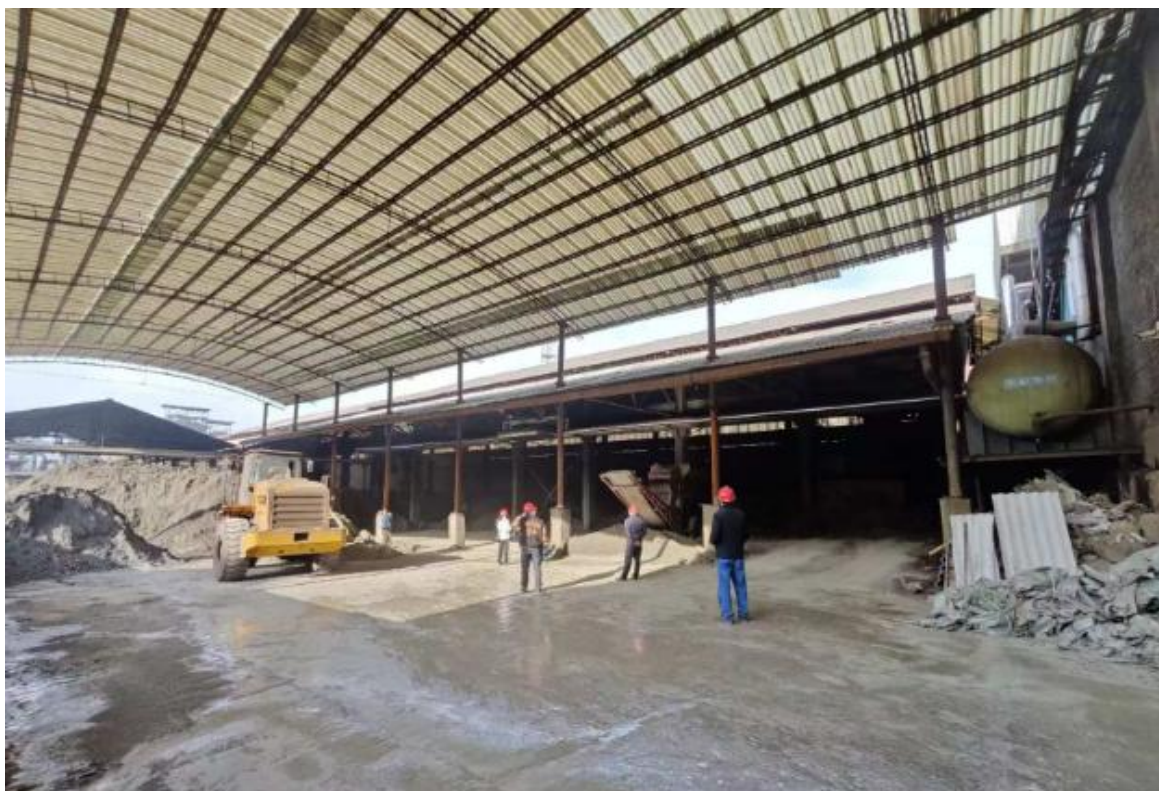
图 1 云南国能化工有限公司硫酸原料库

本起事故发生在云南国能化工有限公司硫酸原料库处。硫酸原料库位于公司正大门东北方向约 600 米，库房为框架结构呈东北-西南向建设，房顶用钢架及石棉瓦遮盖，库房高 6.16 米<sup>①</sup>。

修点距离东北方向钟灵锌业一车间隔墙 12.68 米<sup>①</sup>、西南方向硫酸原料库立柱 2 米<sup>①</sup>、东南方向硫酸原料库围墙 11.43 米<sup>①</sup>，修复石棉瓦点离地面高度 6.16 米<sup>①</sup>。李某文在施工过程中从高处坠落至地面，伤者坠落点西南方堆有原料，原料后有一辆移动式破碎机，伤者周围有石棉瓦碎片、白色安全帽壹顶。伤者坠落点上方（维修处）石棉瓦面上有 1 个 1 平方米左右不规则断裂口，目测断裂边缘距离瓦檐 0.7 米左右。

经调查认定，受害人李某文在作业过程中未采取有效的安全防护措施违规冒险作业，是此次坠落事故发生的直接原因。

根据《化学品生产单位特殊作业安全规范》（GB30871-2014）高处作业（第8类）的要求<sup>②</sup>以及《寻甸塘子集恒装卸队》中“高处作业”规定，本次作业高度6.16米<sup>①</sup>，属于二级高处作业，除按要求佩戴安全带、设专人监护外还应当根据实际情况采取其他有效防范事故的措施。通过勘验事故现场和询问现场作业人员得知，本次作业受害人李某文作为作业负责人（作业票证记载作业地点负责人），没有佩戴也没有要求其他作业人员佩戴安全带（绳），维修作业时石棉瓦断裂致其坠落，对事故负有直接责任。
