## 番禺大龙广州宏锐精密五金有限公司“2·2”一般物体打击事故调查报告

2026年2月2日9时46分许，位于广州市番禺区大龙街道新桥泰安路西四横街2号1栋、4栋的广州宏锐精密五金有限公司内发生一起物体打击事故，造成1人死亡1人受伤，直接经济损失197.08万元。

经调查认定，番禺大龙广州宏锐精密五金有限公司“2·2”物体打击事故是一起因设备本质安全缺陷、作业人员误操作、企业安全生产主体责任不落实、风险辨识与隐患排查治理流于形式而造成1人死亡、1人受伤的一般生产安全责任事故。

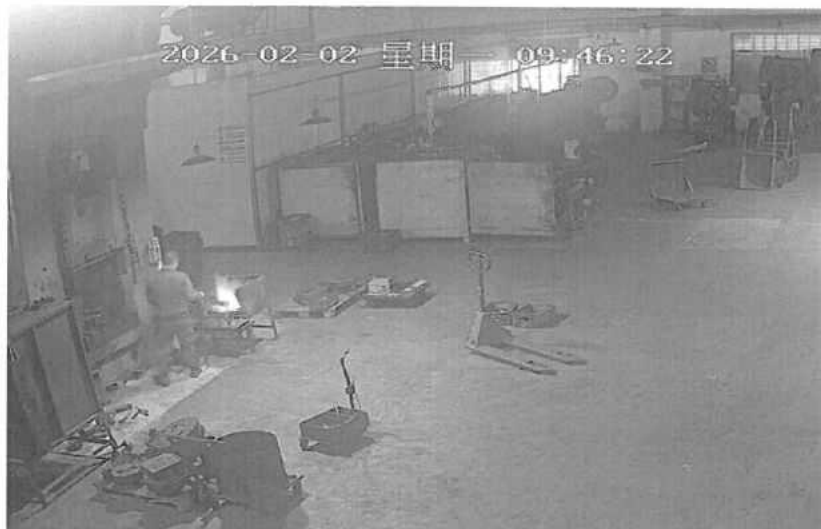
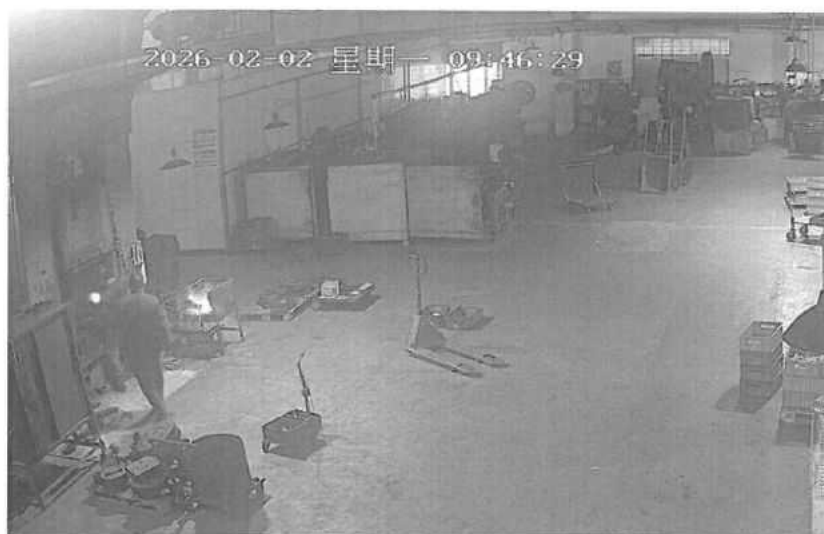
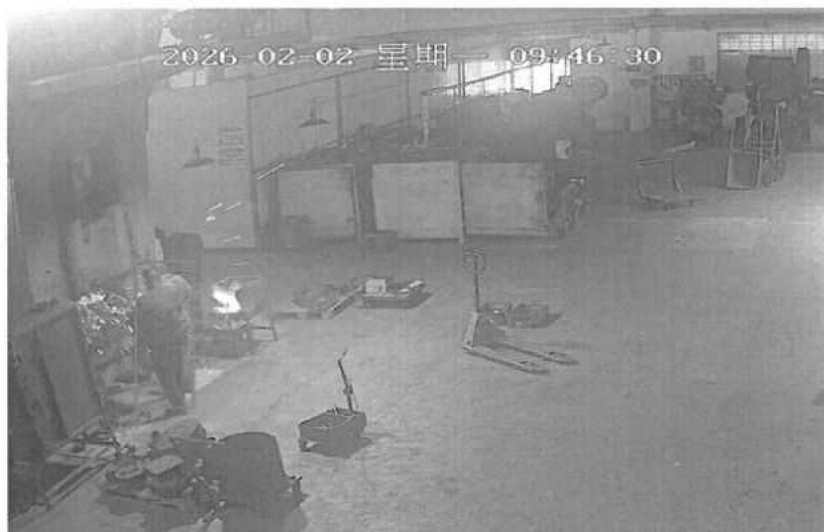
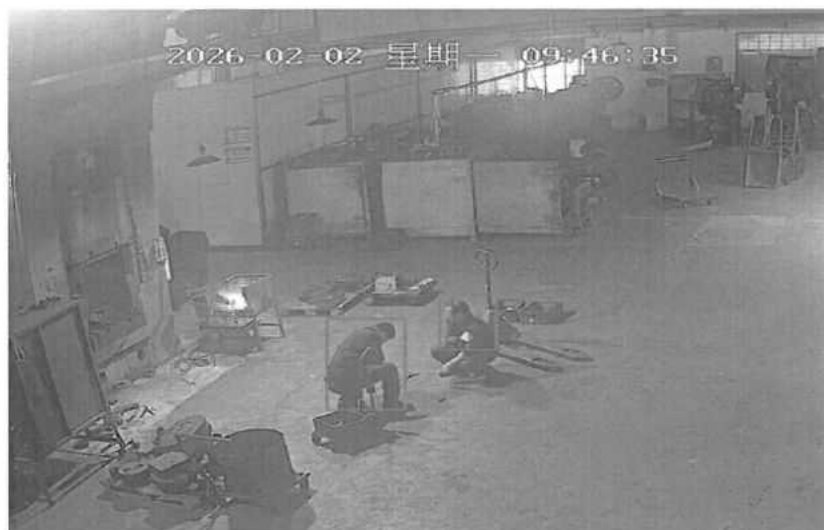
9 时 46 分许，钢坯达到预定加热温度。叶坤夹取加热后的钢坯向模具内送入时，右脚不慎触碰压力机的脚踏启动开关，滑块意外下降。叶坤因来不及放入钢坯而急忙后退，钢坯掉落地面。此时，模具主管江要得恰好靠近压力机观察试模情况。由于模具内未放置钢坯，上模与下模座直接接触发生空打，相互挤压导致上模座部分本体受冲击破裂飞出，击中叶坤与江要得。江要得受伤倒地，叶坤左臂受伤蹲坐于地。附近工人见状立即向公司实际控制人江宣平报告。江宣平随即吩咐江伊蓉报

(详见图 1、2、3、4)

叶坤在送料过程中右脚误触脚踏开关，滑块意外下降；因钢坯未放入模具，上下模发生空打，约10000kN的冲击力使模具瞬间脆性崩裂，碎片高速飞射，击中现场的江要得与叶坤，造成1人死亡、1人受伤。

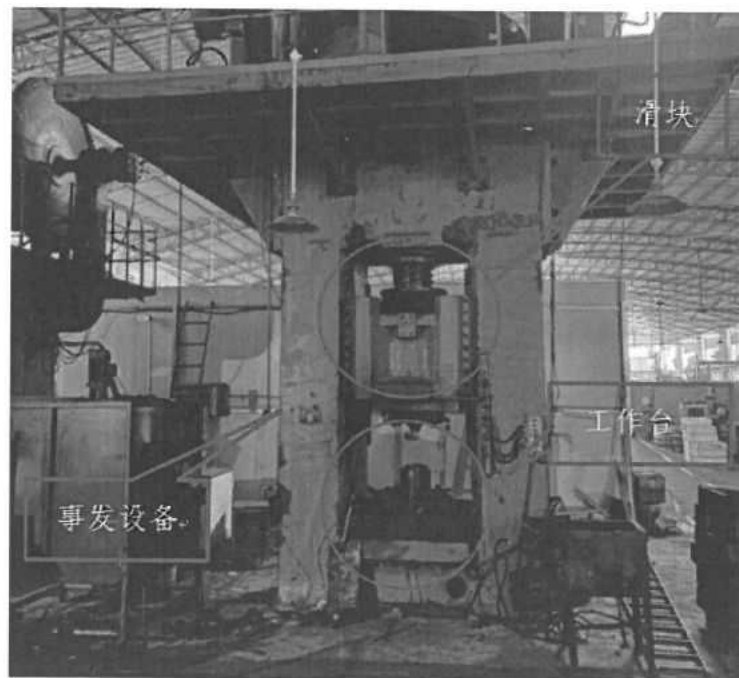
图 5 事发现场图

1. 事发地点位于宏锐公司锻造车间，涉事压力机主要由机身（含立柱、底座、横梁等部件）、带轮、飞轮、双摩擦盘、主轴、螺杆、滑块、工作台及电气控制系统等构成。设备外表面存在新涂油漆的痕迹，模具已安装在设备上，上凸模随滑块

上下运动，下凹模固定于工作台，用于锻压成形内凹直筒状的金属初级产品。（详见图 5）

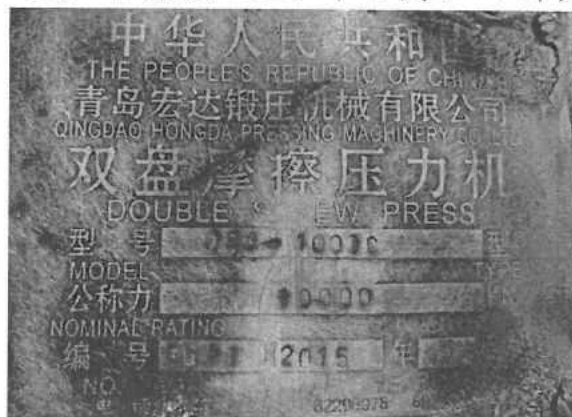
图 6 事发设备铭牌

涉事设备为双盘摩擦压力机，型号为 J53-1000C 型，公称力为 10000kN，2015 年 5 月生产，编号为 3691 2015 5，铭牌标记生产企业为青岛宏达锻压机械有限公司。该型号压力机存在严重本质安全隐患，已被列入《产业结构调整指导目录（2024 年本）》（国家发展改革委令第 7 号）<sup>[4]</sup>，且为未标淘汰期限或淘汰计划的条目，为国家产业政策已明令淘汰或立即淘汰的设备，不得在生产中被采用。宏锐公司未对该设备进行核查。该公司还有一台 J53-400 双盘摩擦压力机（同属落后淘汰设备），两台压力机于事故发生后已落实拆除压力机控制开关并停用。

2. 该压力机的型号为 J53-1000C，整机尺寸为长 5000mm，宽 3700mm，高（连底座）7290mm，整机重量约为 85T，公称压力为 10000kN，生产日期为 2015 年 5 月。（详见图 6）

一是提升本质安全水平，以提高设备设施质量为抓手夯实保障安全的物质基础，立即停止使用国家明令淘汰设备，更换为本身具备安全性、不依赖外部装置控制风险的符合安全标准的设备。二是建立设备准入及管理制度，严格采购、验收、使用、维护、报废各环节管理，采购时须严格审核设备安全与合规性、供应商资质，并签订书面合同、严禁个人账户付款，新设备须验收合格后才能投用。三是压实企业主体责任，建立健全安全制度，全面落实安全生产主体责任，建立健全全员安全生产责任制和双重预防机制，完善规章制度和操作规程，落实事故隐患内部报告奖励制度，开展全面风险辨识和隐患排查治理，对报告隐患的员工给予奖励，提高员工辨识风险积极性。

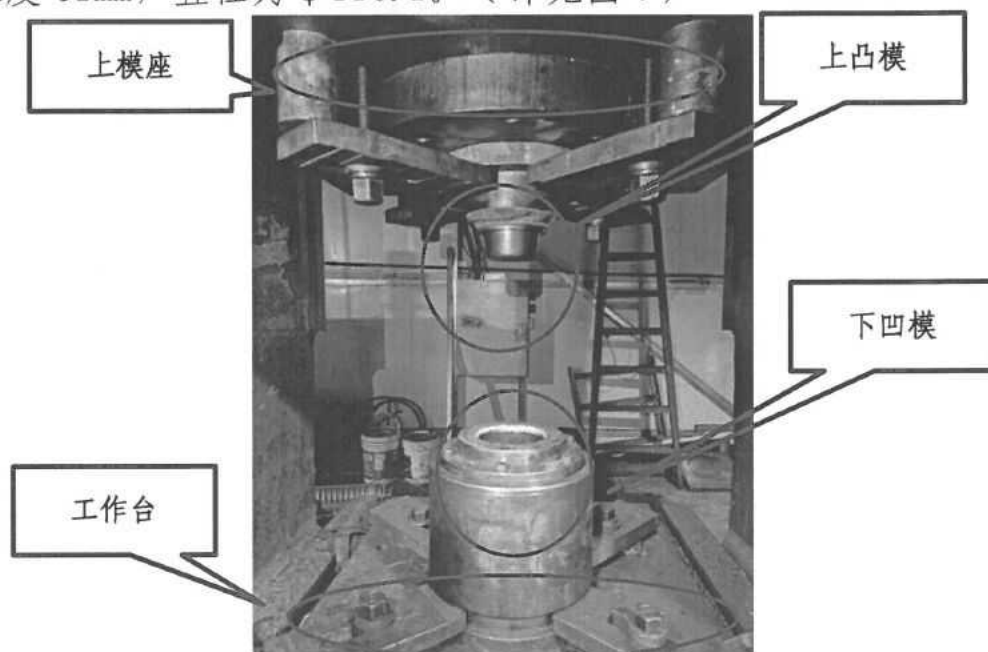
图 7 模具安装示意图

3. 上凸模总高 150mm，由冲头、冲头杆和固定座三部分组成，

其中冲头高 54mm、冲头杆高 66mm、固定座高 30mm；冲头呈上宽下窄的形状，上部直径为  $\phi 95$ ，下部直径为  $\phi 86.8$ ；其顶部设有一节直径  $\phi 110$ 、高约 12mm 的圆柱，该圆柱在锻压过程中需下降至下凹模的凹孔型腔内；圆柱上方为直径约  $\phi 180$ 、长度约 66mm 的圆柱体。下凹模总高 330mm，外圆柱直径约  $\phi 180$ ，型腔深度 62mm，直径为  $\phi 110.2$ 。（详见图 7）

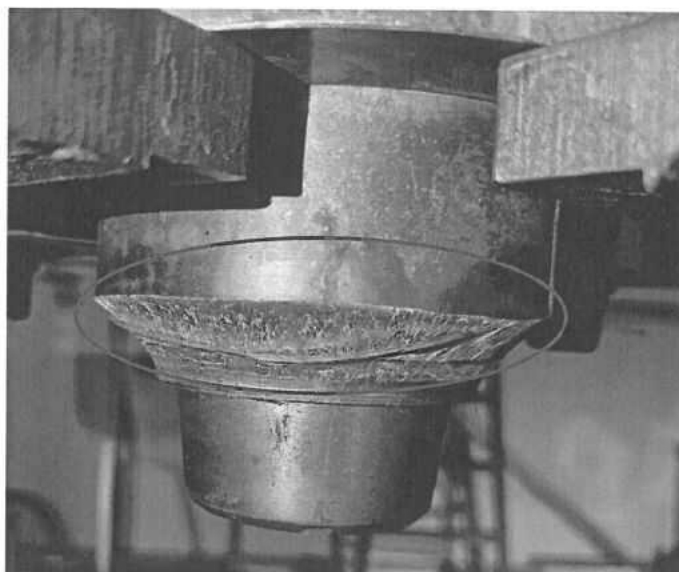
4. 上凸模  $\phi 180$  圆柱下端被削去一角，原圆柱面被加工为母线长约 25mm 的不规则锥面，露出银白色新金属，表面粗糙且带有挤压痕，锥面上还残留一条金属挤压碎片（详见图 8）。下凹模圆柱筒上端面内缘同样因挤压被削去一角，凹孔底面存在数条金属小碎片（详见图 9）。上凸模直径  $\phi 110$  的台阶圆柱处无明显破损，上下模对心无明显异常。上下模均存在明显缺损，可确认事发时上下模具发生碰撞，撞击部位因巨力挤压发生脆

性崩裂，并以极高初速度向四周飞射，导致在场的江要得和叶坤受伤。

图 8 上模具损坏情况

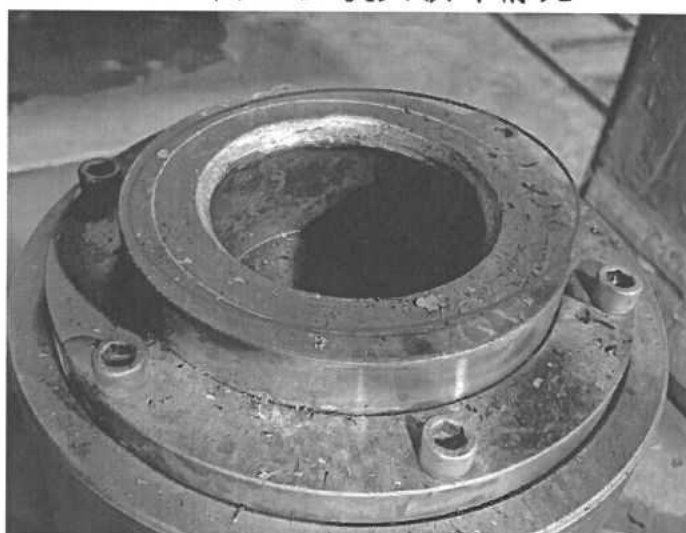
图 9 下模具损坏情况

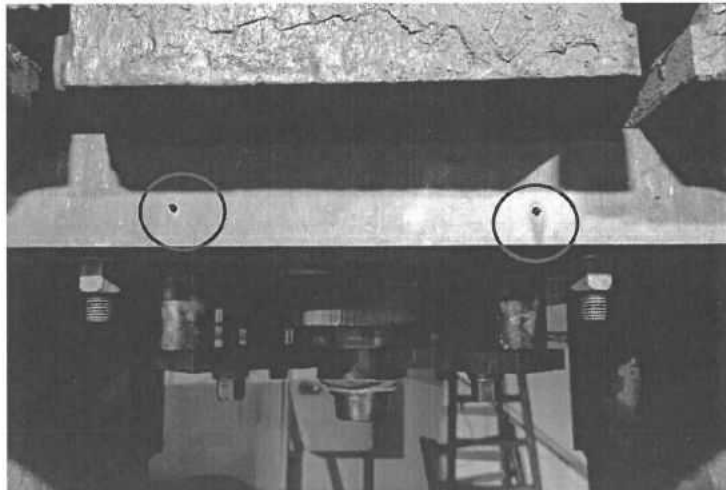
5. 压力机滑块下端的框架上设有 2 个螺孔（详见图 10），原本是企业为自行打孔安装合模区安全防护装置预留的，但截至事发时，该安全防护装置始终未安装，无法在模具飞溅时提

供有效安全防护, 不符合国家强制性标准《螺旋压力机 安全技术要求》(GB 28242-2012) 第 5.2.12 条<sup>[5]</sup>、5.3 条<sup>[6]</sup>以及国家推荐性标准《机械安全 设计通则 风险评估与风险减小》(GB/T 15706-2012) 第 6.3.3.2.1 条<sup>[7]</sup>、第 6.3.3.2.2 条<sup>[8]</sup>的要求。

图 10 计划用于安装固定防护装置的螺孔

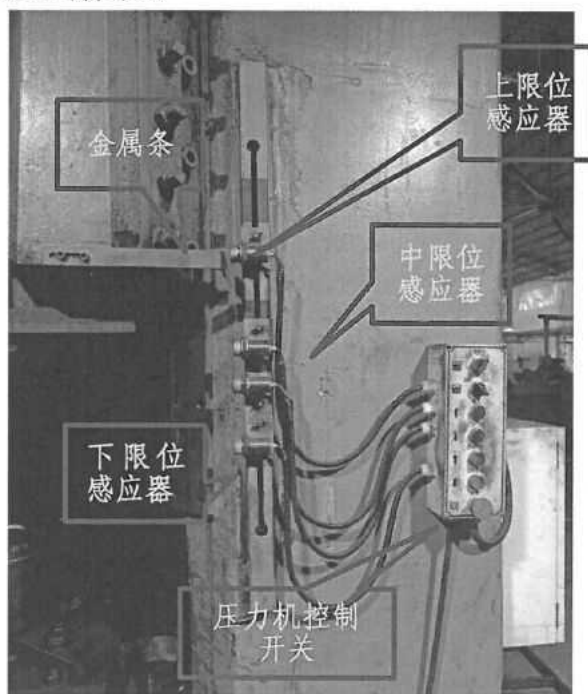
图 11 压力机限位感应装置

6. 压力机侧面安装有行程限位感应装置, 其中的金属圆柱体部件为电感式接近开关, 其感应面正对滑块侧边的金属平面, 负责采集滑块位置信号并反馈至控制系统。该套行程限位感应

装置分为上限位、中限位和下限位（详见图 11）：上限位用于检测滑块是否到达最高安全位置，防止滑块超程上行；中限位用于行程分段控制（如预压、保压和回程触发点）；下限位用于检测滑块是否到达最低行程终点，防止模具过度压合。事发时，叶坤误触脚踏启动开关，滑块随即下行。当上下模已到达接合极限时，该装置未触发下限位保护，滑块继续下行直至模具硬性碰撞并发生崩裂。

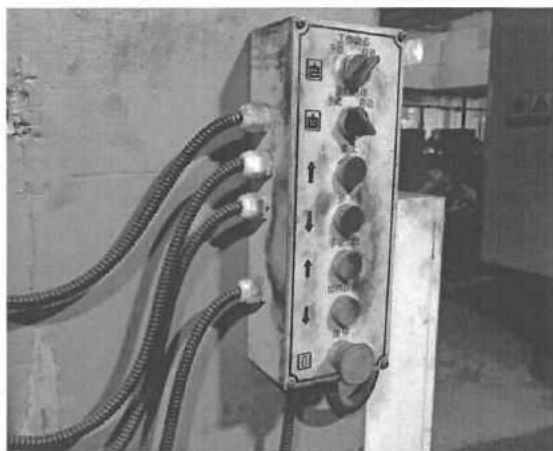
图 12 压力机操作盒

7. 压力机的右侧机身上装有一个操作盒，盒上设有工作状态选择开关（含手动、自动模式）、顶料选择开关（含手动、自动模式）、步上/步下按钮、手动顶出按钮、顶料返回按钮及急停开关（详见图 12）。现场勘查时，工作状态选择开关处于“自动”档位。在此模式下，压力机的刚性离合器一旦接合，滑块必须完成一个完整循环才能停止，中途无法紧急中断；加

之滑块下落距离短、速度快，作业人员没有足够时间操作急停装置，最终引发了突发性模具撞击事故。

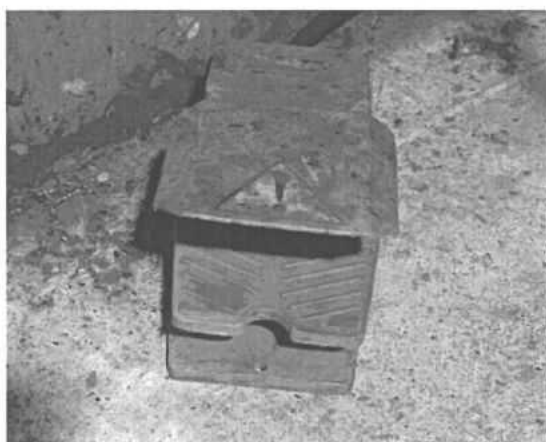
8. 压力机操作侧右侧地面设有一个脚踏启动开关，仅上方具备防护，两侧无防护措施，存在明显防护缺失（详见图 13），无法有效防止人员误踏或异物卷入，不符合国家强制性标准《锻压机械 安全技术条件》（GB 17120-2012）第 5.6.7.2 条<sup>[9]</sup>的要求。

图 13 压力机脚踏启动开关
