# 英德英城和平广场住宅楼电梯拆除回收 项目“10·16”一般高处坠落事故 调查报告

编制单位：英德市人民政府事故调查组

编制日期：2026 年 6 月

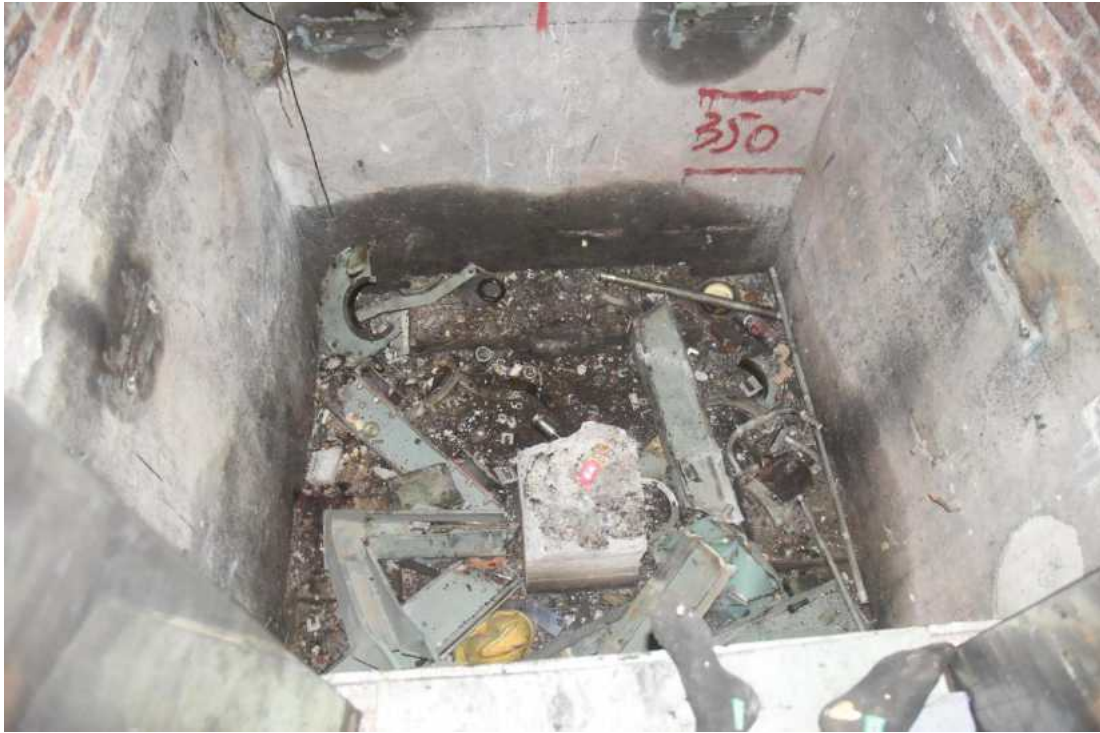
经查，事发时10楼仅王某华一人作业，事发经过没有直接目击者和监控，经询问调查、现场勘验，综合分析判断王某华打开10楼电梯门孔封堵木板，往电梯井扔槽钢等物料的时候，不慎从10楼电梯井口跌落至1楼。

图 1 事故现场：电梯井底部发现有 11 楼电梯主机底座槽钢

王某华安全意识淡薄，冒险作业，拆开电梯门孔封堵木板，在未佩戴安全绳且无临边防护措施的情况下将物料往 10 楼电梯井口扔下，期间不慎从 10 楼电梯井口跌落至 1 楼，导致事故的发生。

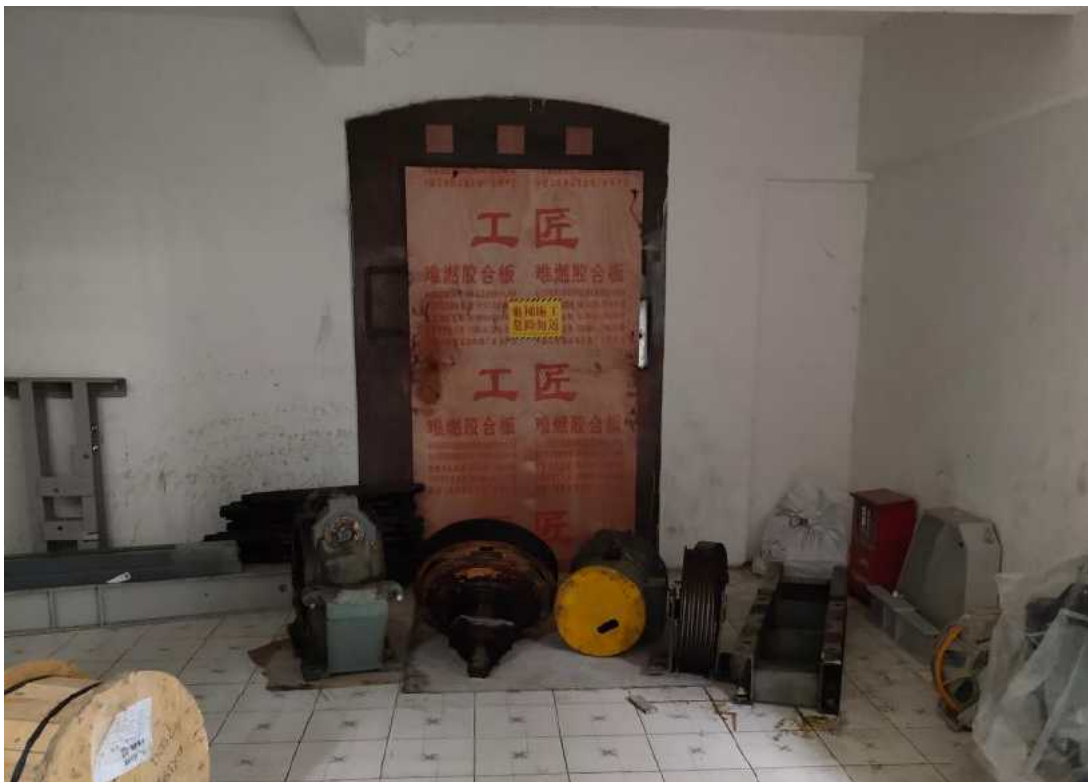
图 2 和平广场住宅楼 10 楼电梯门孔（事故后已封闭）

4. 英和物业公司未建立健全现场安全隐患动态排查治理机制。英和物业公司未对封闭区域开展经常性巡查，未及时发现并制止工人私自打开封闭电梯口的违规行为，未能发现物业服务区域内电梯拆除施工过程中存在的事故隐患并及时采取合理措施制止，未对承包方、施工方的作业安全进行有效监督。

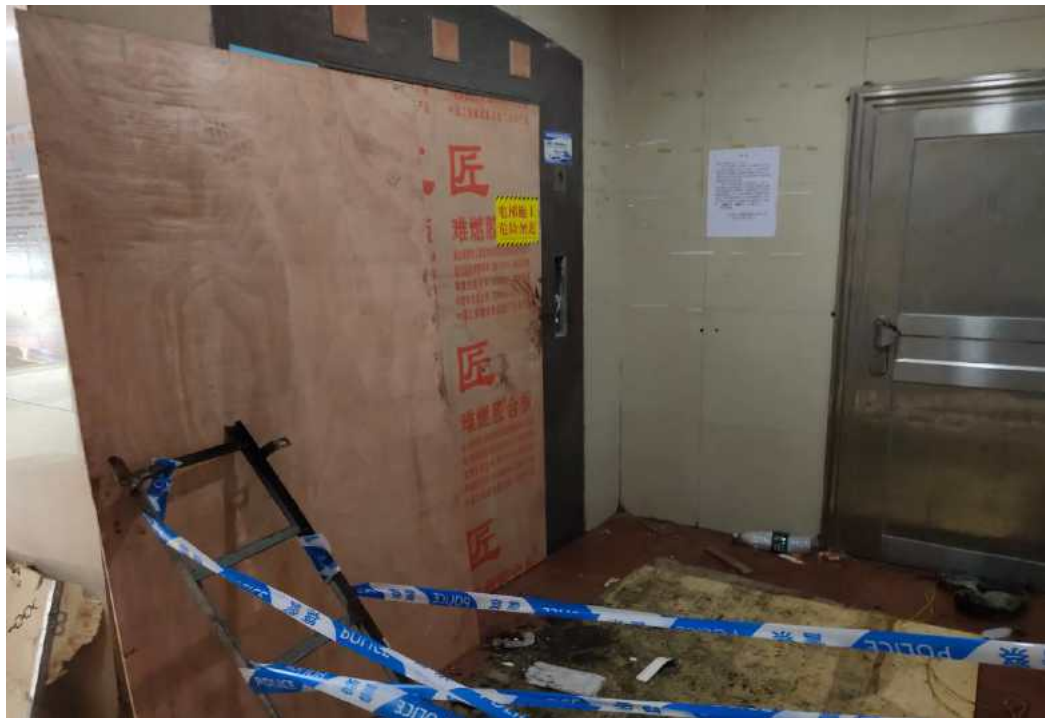
图 4 和平广场住宅楼 1 楼电梯门孔（事故后已封闭）
