# **金沙县禹谟镇金坝村大垭口 “9·22” 一般道路运输事故调查报告**

金沙县人民政府事故调查组

2025年4月

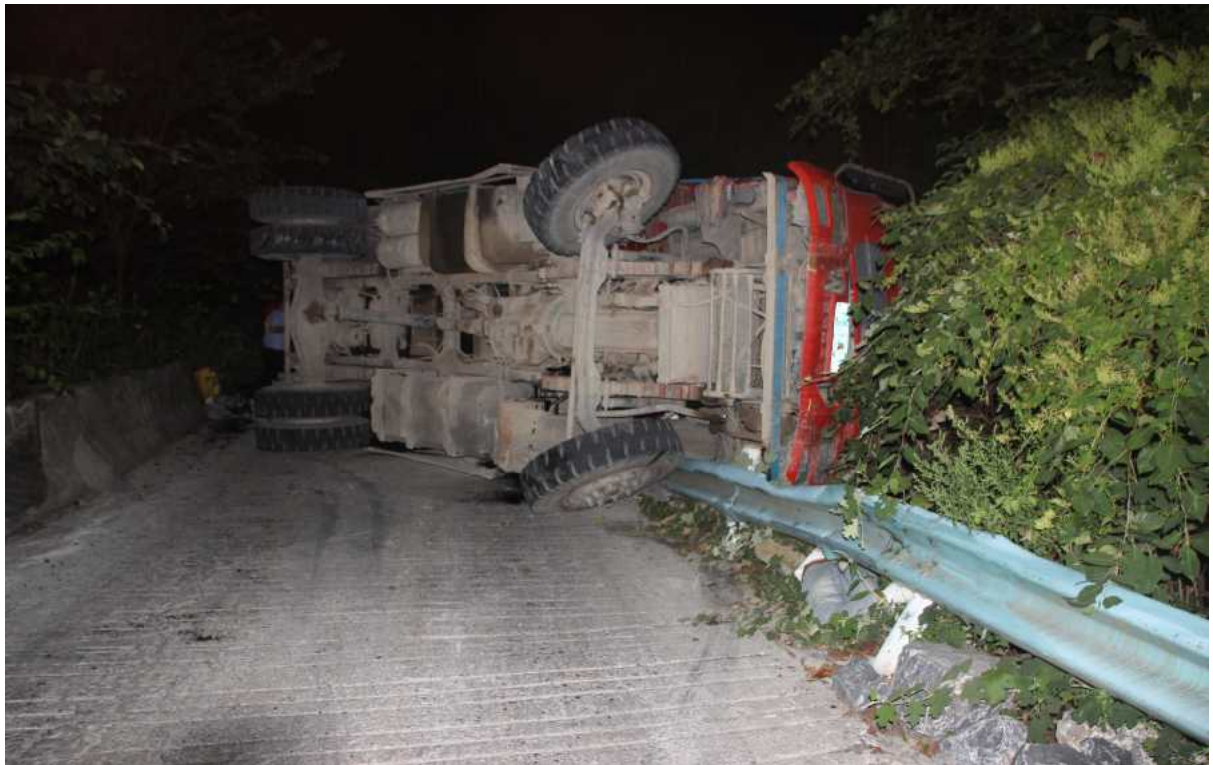
事故中心图

现场位于金沙县禹谟镇金坝村大垭口路段（禹龙路），道路呈东西走向，东往金沙县五龙街道方向，西往金沙县禹谟镇方向，事故路段为水泥路面，事故货车行驶方向左侧有金属防护栏。事发时为阴天，路面干燥，路宽 5.07m，纵坡度 7%，视距 50m。

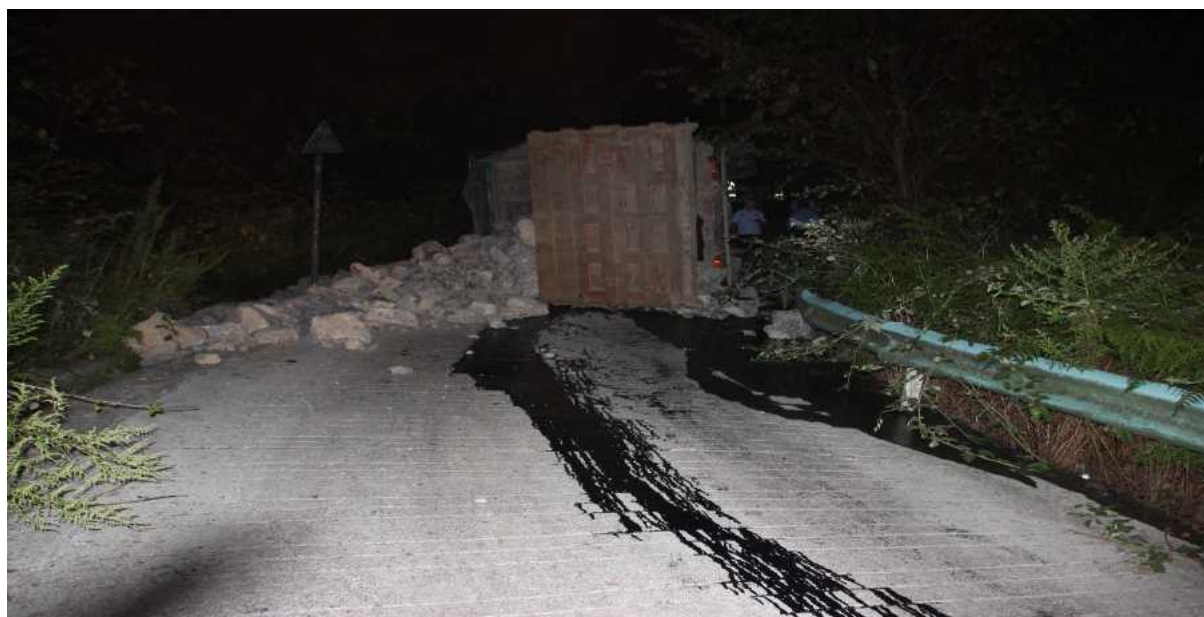
道路交通事故现场图

2024年9月22日17时15分许，谢某某驾驶桂A523AQ号轻型自卸货车由金沙县禹谟镇方向往金沙县五龙街道方向行驶，行驶至金沙县禹谟镇金坝村大垭口路段（禹龙路）时发生侧翻，造成谢某某当场死亡及道路防护设施受损、桂A523AQ号轻型自卸货车受损的交通事故。

当事人谢某某驾驶桂 A523AQ 号轻型自卸货车超载上道路行驶，货车在上坡时发动机负荷过大，扭矩不足，动力中断，导致后溜失去平衡，谢某某处置不当、操作失误是造成此次事故的直接原因。
