# 榆次区消防救援大队新建消防站项目 “9·23”高空坠落一般事故调查报告

2023年9月23日下午3时35分左右，由海纳实业控股集团有限公司承建的榆次区消防救援大队新建消防站行政、办公主楼及附属楼项目发生1起高处坠落一般事故，造成1人死亡，直接经济损失约159.85万元。

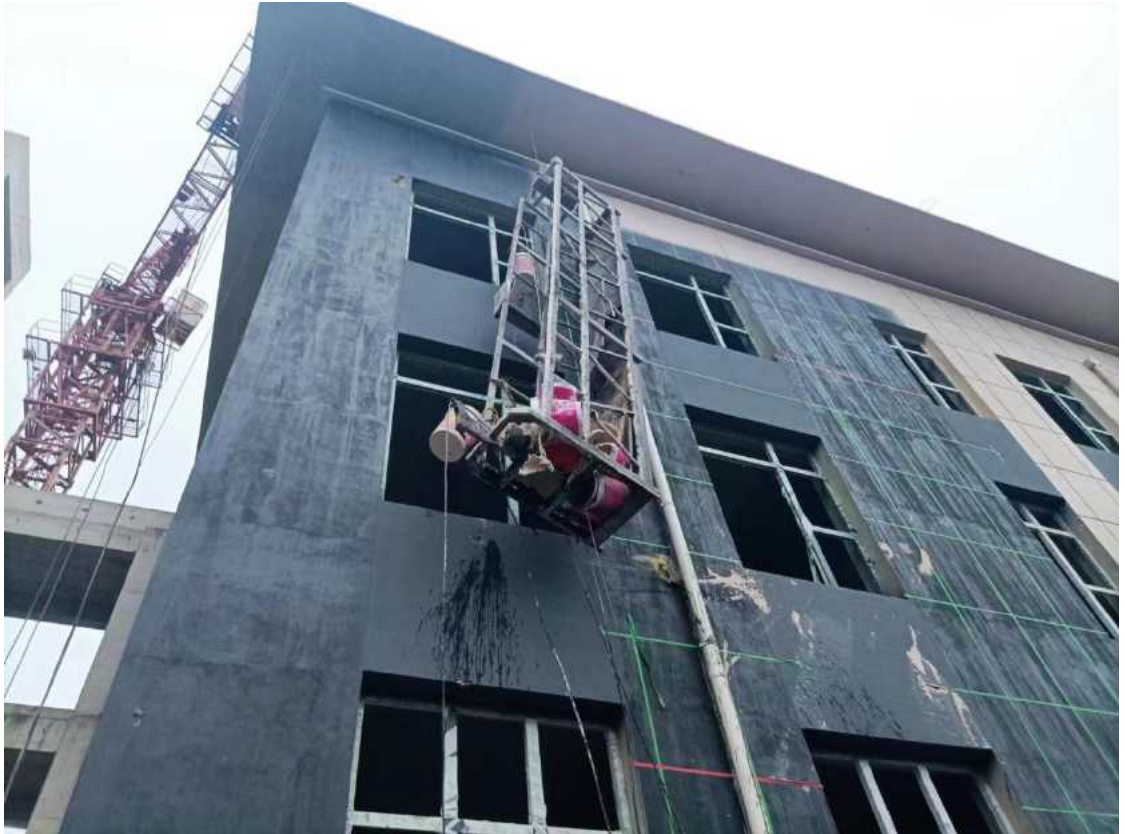
事故现场现状图

2023 年 9 月 23 日，晋中市榆次区消防救援大队新建消防站行政、办公主楼及附属楼项目照常进行外墙面真石漆的施工。下午 15 时 35 分许，项目附属楼东墙面南侧外墙 3 号高处作业吊篮内，两名施工人员武某某（死者）、刘某某正在吊篮上进行 3 层真石漆喷涂作业，3 号吊篮南侧钢丝绳突然松弛，吊篮随即向南倾斜成直立状态，位于吊篮平台北侧的刘某某及时抓住吊篮北侧钢丝绳从二层窗户洞口进入附属楼楼内；位于吊篮南侧的武某某坠落至室外地坪，3 号吊篮上施工所使用的真石漆物料同步坠地。

1. 真石漆材料在吊篮平台南侧（武某某施工的区域）集中堆放，缠绕在销轴上的钢丝绳在超重力作用下，从销轴缠绕处脱落，致使钢丝绳处非受力状态，吊篮南侧随即倾斜；

2. 武某某进入高处作业吊篮上进行作业时，未系好安全带、未戴安全帽，致使吊篮在失稳倾斜情况下，从吊篮内坠落。

（一）加强对作业人员正确使用高处作业吊篮的教育，凡进入吊篮必须系好安全带；

（二）吊篮内堆放的材料严禁超重，堆放材料时不得集中堆放；

（三）加强对吊篮移位后的重新验收；

（四）加强对吊篮的日常检查，确保使用过程中的安全。
