# 高明明城佛山市神宇新材料有限公司“10·12” 一般触电事故调查报告

经调查认定，佛山市神宇新材料有限公司“10·12”触电事故是一起因作业人员使用不符合安全要求的手持工具导致触电的一般生产安全责任事故。

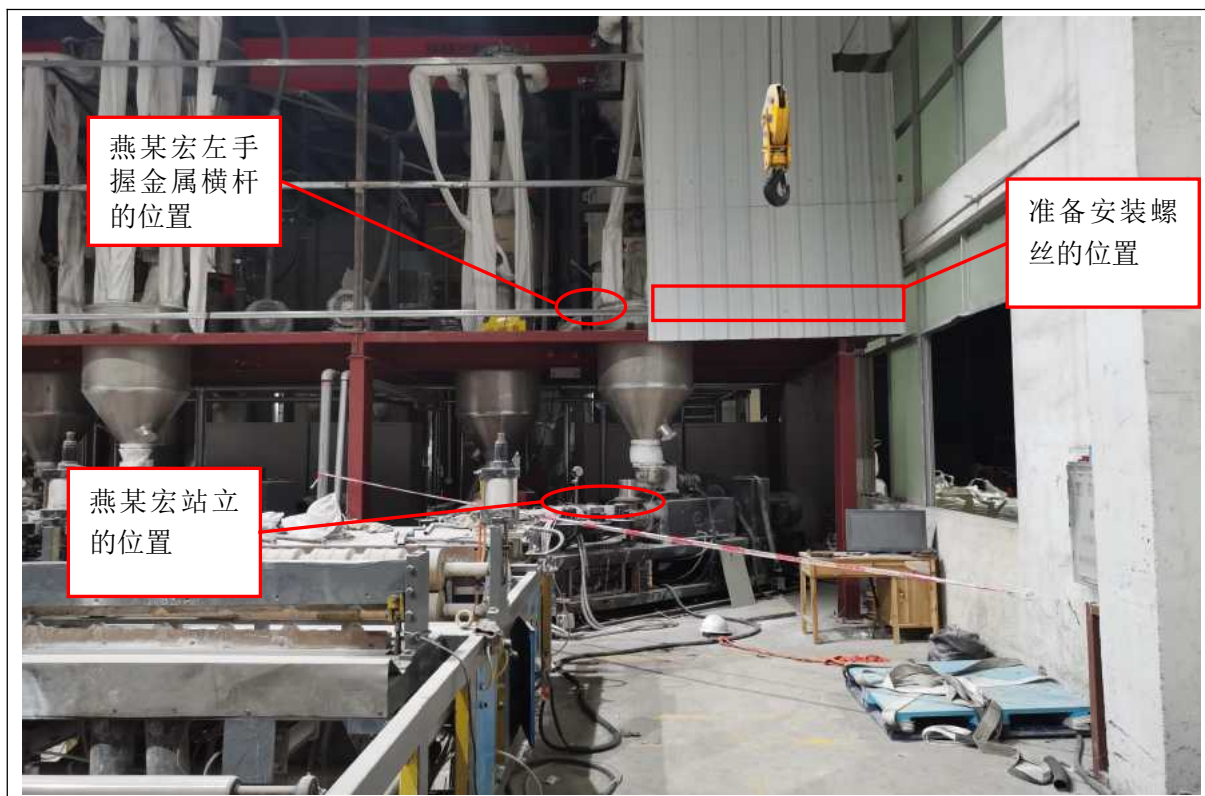
事故发生位置位于神宇公司新车间投料平台下方靠近西面墙的65#挤出机旁边。事故发生时，燕某宏等人在新车间投料平台安装防护板，燕某宏站立在65#挤出机上方，准备安装自攻螺丝时，右手拿着电钻，左手拿着电钻的电缆线并握住固定防护板的金属横杆，突然发生触电，燕某宏从65#挤出机上方跌落到地面受伤，跌落位置位于65#挤出机西侧。地面有一摊血渍，旁边有一条安全带、一顶安全帽、一台电钻。电钻型号：J1Z-FF05-10A，电压220V，电钻连接自制延长线电源插座。

燕某宏使用的电钻是从投料平台西侧墙上的插座取电，插座上游是由车间的照明线路电源开关控制，电源开关为三相四极断路器，未见采用剩余电流动作保护装置进行末端保护和分级保护。施工现场未设置“当心触电”“当心坠落”等安全警示标志。

图 1 事故现场情况

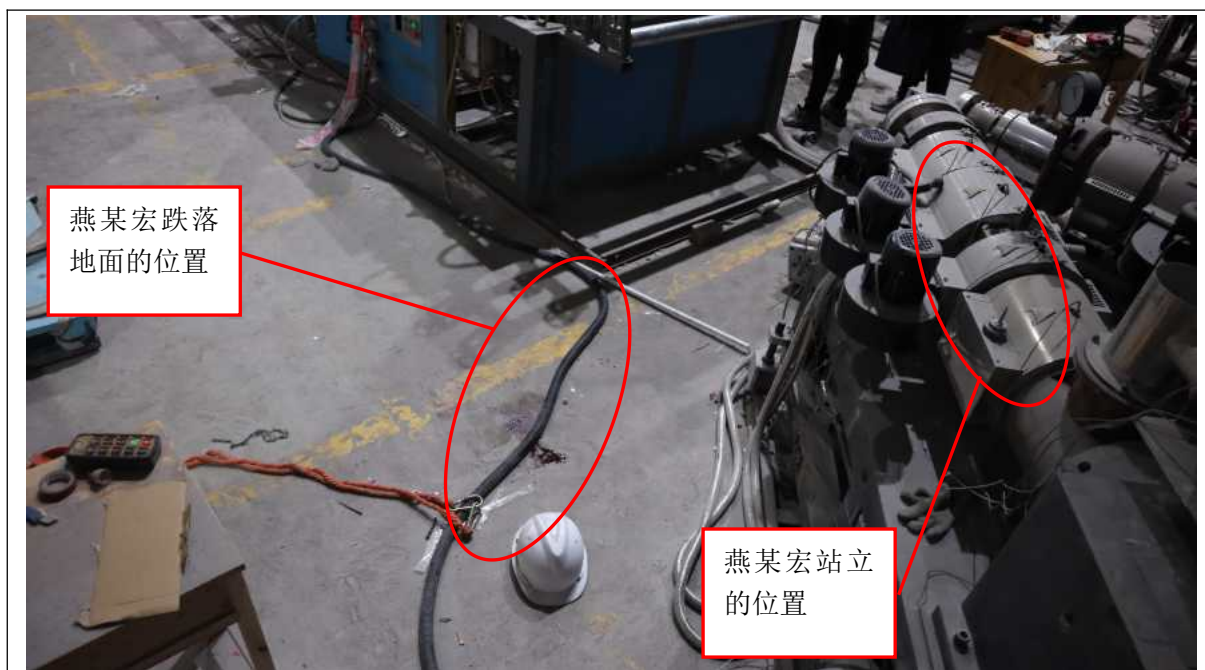
燕某宏站立在65#挤出机上方的位置距离地面高约1.1米，距离金属横杆高约1.96米，地面距离金属横杆高约3.06米。

图 2 事故现场情况
