# 平顶山卫东区平顶山天安煤业股份有限公司 十矿机械化工厂厂房维修项目“4·16” 一般高处坠落事故调查报告

2023年4月16日12时40分左右，位于平顶山市卫东区的平顶山天安煤业股份有限公司十矿（以下简称平煤股份十矿）机械化工厂修理车间厂房维修拆除作业时发生一起一般高处坠落事故，造成1人死亡，直接经济损失60万元。

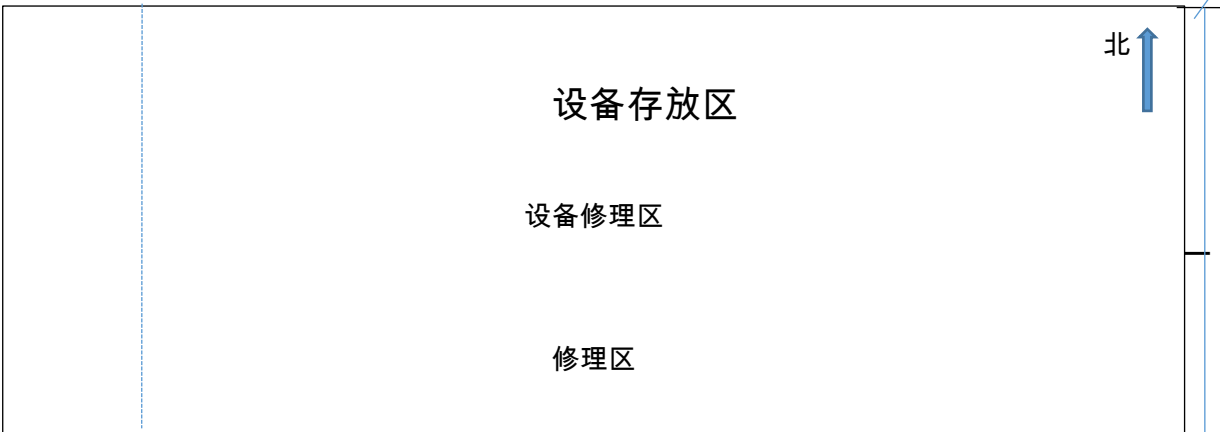
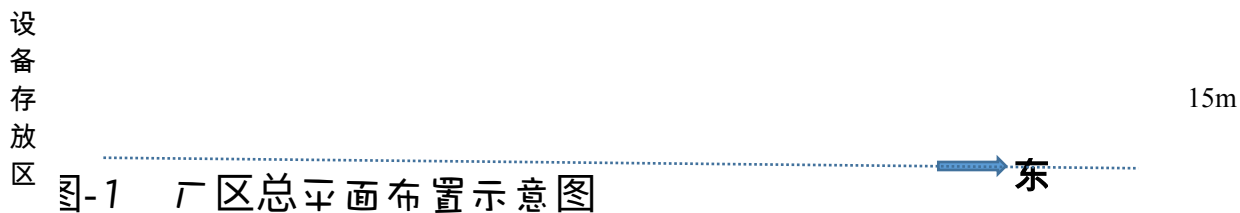
图-1 修理车间总平面布置示意图

机械化工厂修理车间总平面布置及基本情况：修理车间位于机械化工厂院内，面南背北朝向，厂区大门朝东，车间东西长 76 米（共 19 跨），南北宽 15 米（共 3 跨），车间主要从事设备修理作业，北半部为设备存放区，南半部为修理区，车间总高度 9 米，钢屋架轻质屋面，四周墙体为框混结构，南北墙体设上下 3 层窗户，最上部窗户距地面高度 6 米，位于行车轨道梁上部。

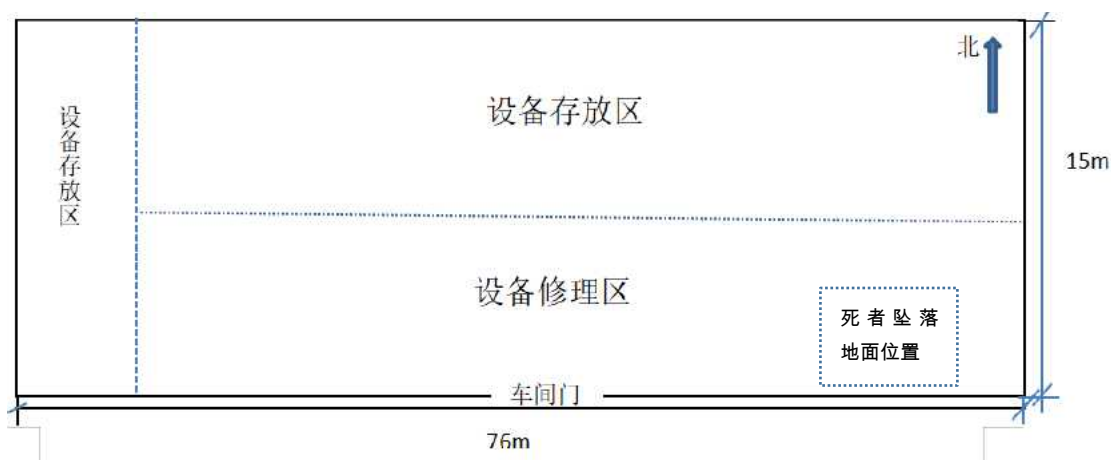
图-2 事故场所平面布置示意图

事故现场位于平煤股份十矿机械化工厂修理车间，死者秦保生自车间南墙东上部三层第三个窗户距地面 6 米高窗台上坠落至地面。事故现场平面布置示意图如下：

备注：死者坠落地面位置为修理车间东侧第三跨的修理区靠南墙位置

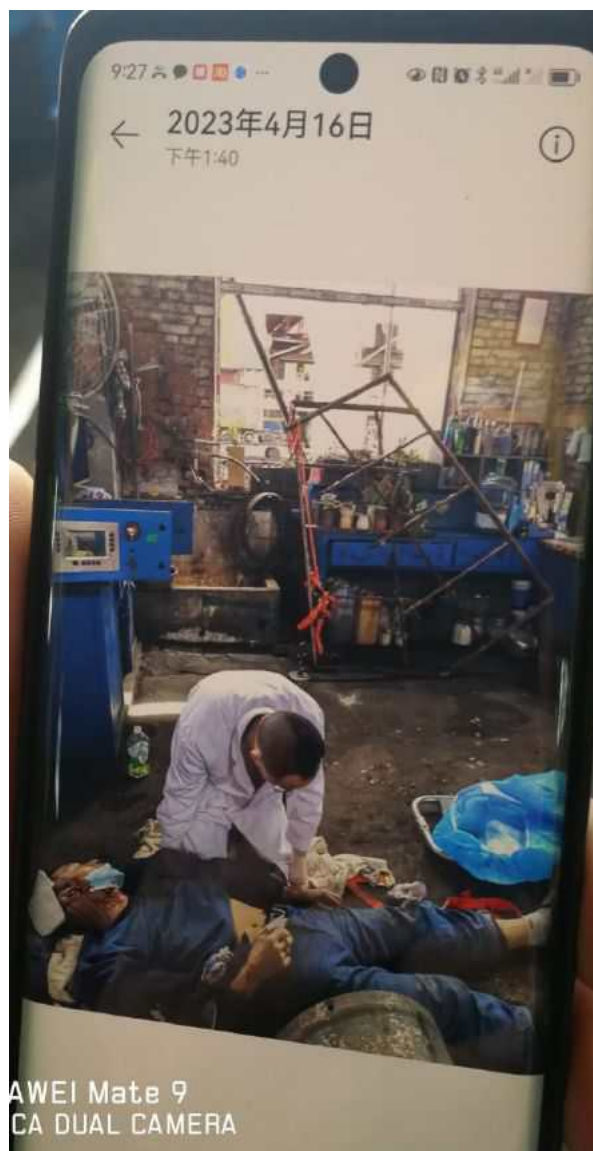
图-3 120急救现场

并进入车间无任何安全防护设施的行车轨道梁（宽度 300mm）上（行车轨道梁距离地面高度 6 米），这 3 人把安全带系在需要拆除的窗户上，李建民、娄建国用气焊割，随后秦保生拆除。当时张二伟在车间门口大约距离拆除位置 28 米地面处做警戒监护工作，李合军在车间外面拆除窗户的下方安全区域内做警戒监护工作，张二伟听到了一声异响后发现秦保生从 6 米高处坠落。李合军 12 时 40 分许拨打了 120 求救电话，10 分钟左右 120 救护车赶到现场，抢救 30 分钟后，抢救无效死亡。

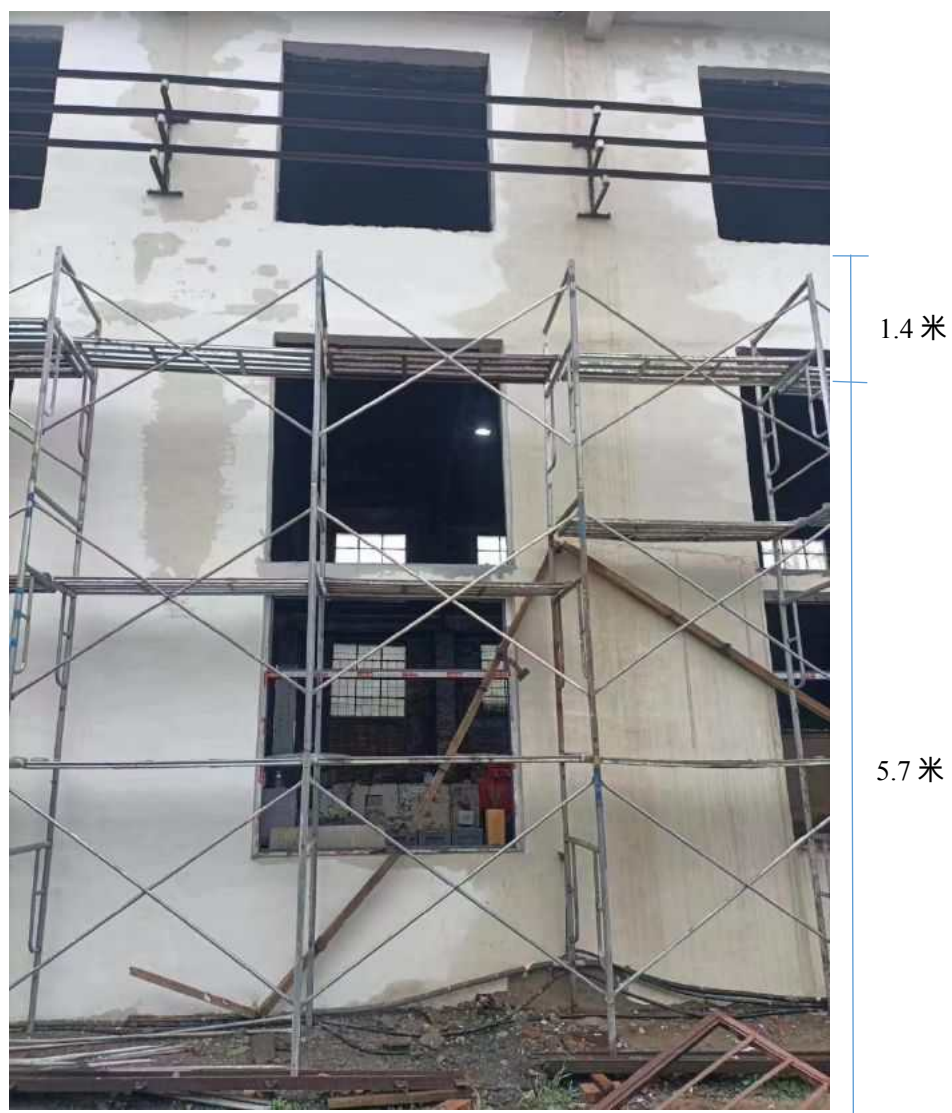
图-4 现场室外竖向布置

车间总高度 9 米，钢屋架轻质屋面，四周墙体为框混结构，南北墙体设上中下 3 层窗户，最上部窗户距地面高度 6 米，位

于行车轨道梁上部。事故作业位置位于南墙东上部三层窗台第三个窗户位置。

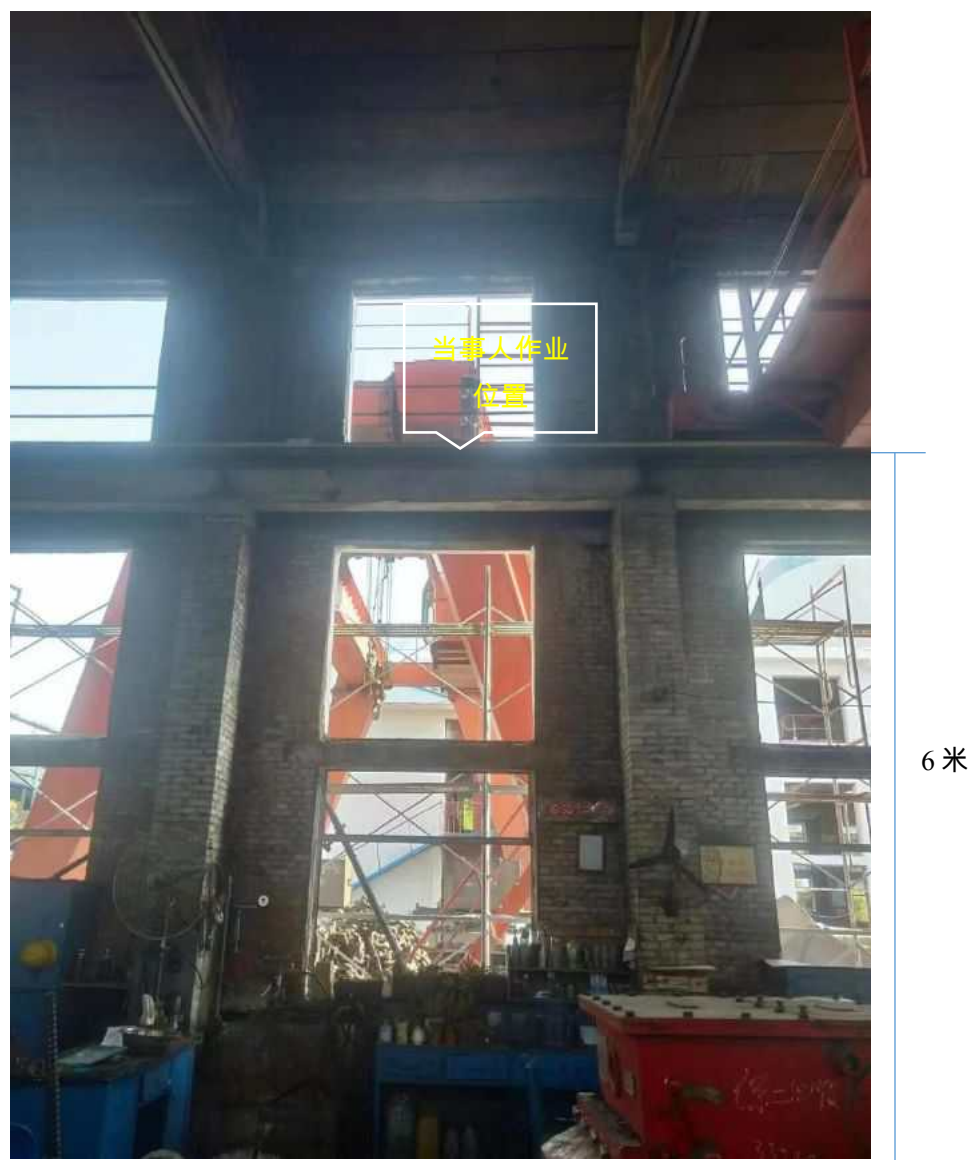
图-5 当事人作业位置现场图片

2023年4月16日7时许，酬安装饰公司临时雇佣工人贾国旗安排张二伟、秦保生、李建民、娄建国、李合军等5人拆除作业和机械化工厂生产工作交替进行。大约10时机械化工厂车间停电后，张二伟等5人开始工作，12时30分许开始拆除修理车间南侧上部3层窗户。秦保生、李建民、娄建国3人从外部5.7米高的脚手架上攀爬到距离脚手架1.4米高的上部3层窗户，

经调查分析事故的直接原因是：秦保生（死者）等作业人员违章作业，作业时安全带挂设在将被拆除的窗户上，未设置固定牢靠的安全带挂设点，无可靠的立足点，独自拆除窗户，用力过猛失稳踏空带动被拆除的窗户一起掉落地面，头部着地致死。
