# 伊宁市第二十九中学排水项目“8·3”一般坍塌 事故调查报告

伊宁市人民政府事故调查组

2024 年 12 月

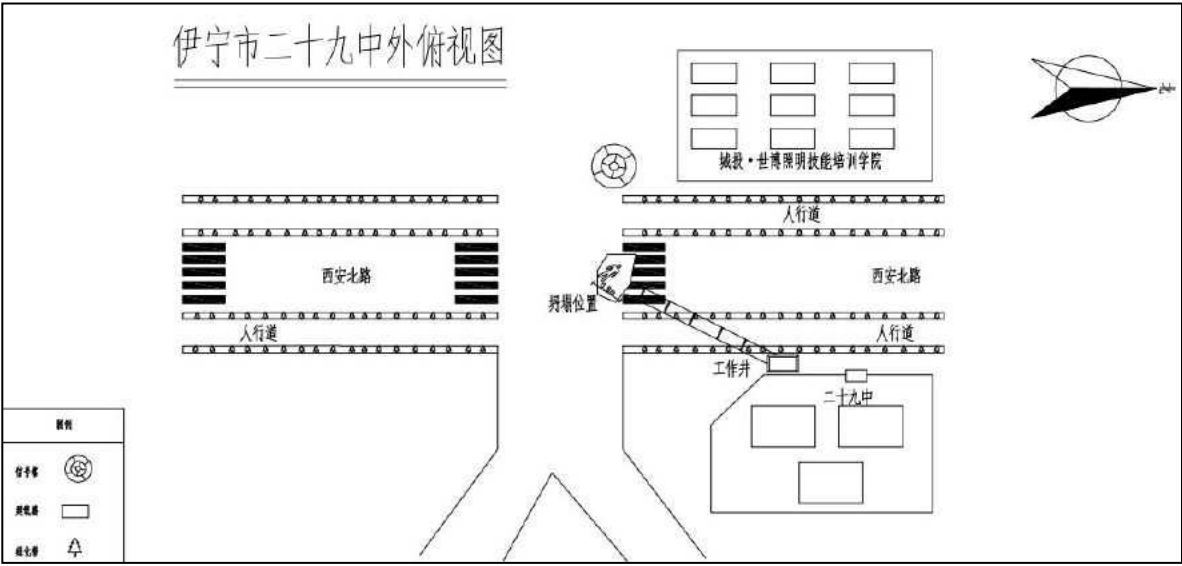
二十九中排水项目位于伊宁市重庆路街道西安北路、安心嘉园小区东南侧，排水管道由二十九中学西墙工作井与西安北路路中间的市政排水管网相连接，过路段采用人工顶管作业，排水管道总长 64 米，深度约 5 米，采用 DN800 水泥管，总造价 12.672 万元。

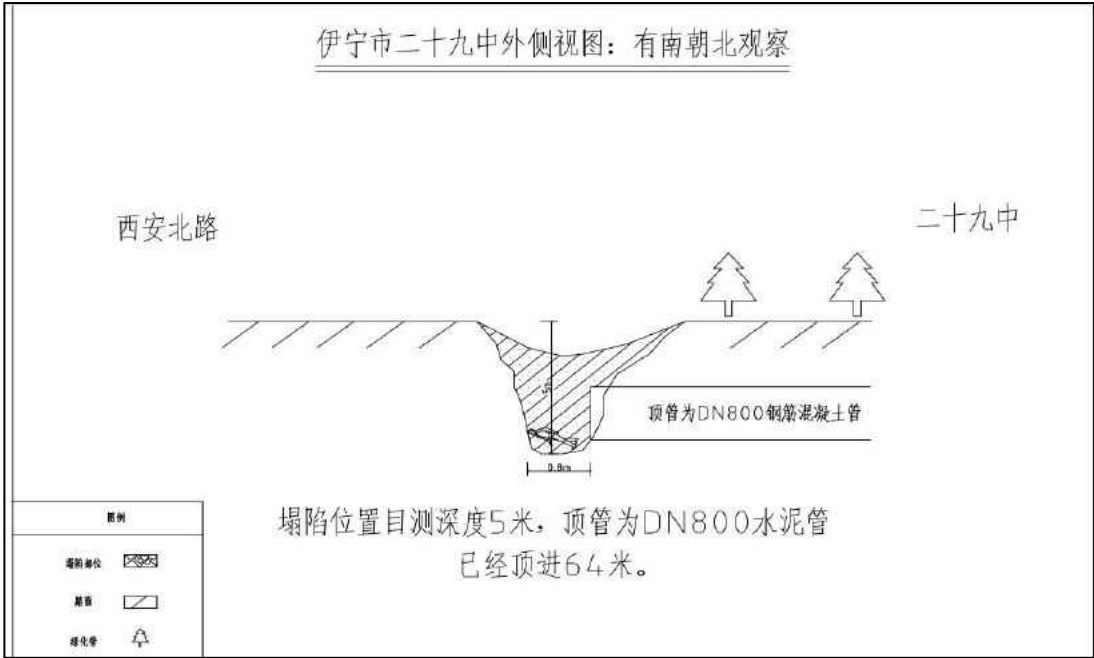
2024 年 8 月 3 日 16 时 30 分，钰奎鼎业公司工人杨\*\*趴在电板车上，通过 DN800 水泥管滑行至水泥管口，并进入水泥管口

前方已开挖的土坑（土坑离地面深约 5 米，洞内高约 1.45 米，长约 0.8 米，宽约 1 米），侧面靠着水泥管口坐在土坑内用铁锹铲运虚土时，杨\*\*后背处出现塌方被掩埋，工友马\*\*在洞口听到“呻吟”声后，立马意识到塌方了，于是趴在电板车上立即进入管道施救，见地下洞口外全是塌方土，看不到杨\*\*，马\*\*就用手刨土，刨了 5、6 分钟看见杨\*\*的背部时，这时杨\*\*前方塌方加大，马\*\*继续刨土 5 分钟看到杨\*\*的头部，然后想尽办法把杨\*\*上半身拖至管道内约 0.4 米，发现他头部鼻孔已出血，这时挖开的地方又出现塌方无法施救后，拖不动了。于是马\*\*从管道内回到地面拨打 110 报警、120 呼救，并通知钰奎鼎业公司法人郭\*\*组织救援。

1. 工人违章作业：一是工人杨\*\*违章冒险作业，人工顶管作业时，杨\*\*擅自将身体置于水泥管口外，违反操作规程；二是杨\*\*进行顶管内超挖作业，导致土方坍塌并造成事故。

2. 钰奎鼎业公司违章指挥：一是顶管作业未对西安北路顶管作业区全路幅封闭，受地面车辆动荷载影响，造成土方坍塌；二是未编制顶管专项施工方案、未对作业人员进行岗前培训和安全技术交底，违章指挥作业人员进行顶管施工作业；三是施工现场未配备现场监护人员；四是施工现场未设置安全警示标识。

**3.钰奎鼎业公司、遇见疆来商贸公司：**要深刻吸取事故教训，完善公司安全体系建设、编制公司安全生产管理制度，依法依规取得管道施工许可等资质、安全生产许可证，杜绝违规接揽工程，制定操作规程，配备专职安全监管人员，认真落实企业安全生产主体责任，强化从业人员安全教育培训，提升从业人员的安全意识，督促从业人员严格遵守公司的安全生产规章制度和操作规程，严格执行公司相关安全管理规定，加强对作业现场日常巡查检查力度，采取有效措施及时消除事故隐患。对此次事故发生的原因、责任进行深入剖析，针对事故暴露出的问题，举一反三，在生产经营过程中应当严格落实《中华人民共和国安全生产法》《新疆维吾尔自治区安全生产条例》等法律法规要求，建立健全并落实安全生产责任制和规章制度，加强分包单位资质审查和安全管理。

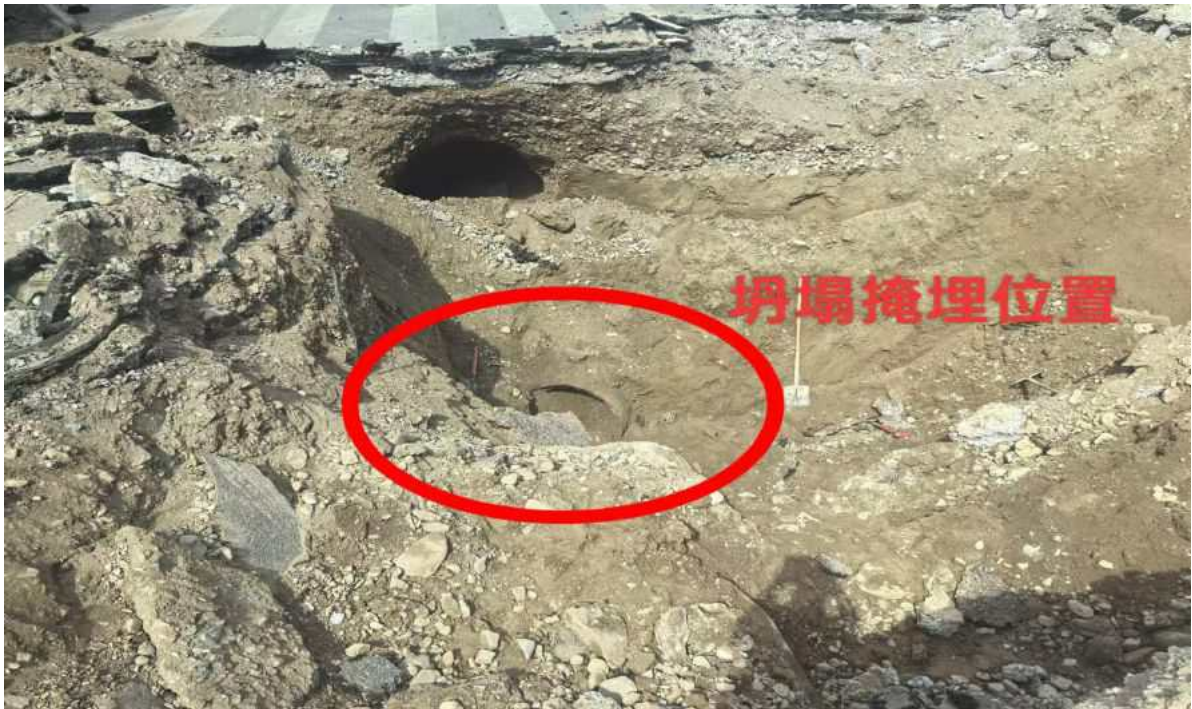
事故发生后，伊宁市应急管理局、住建局、消防救援大队、

公安局、边合区应急管理局工作人员根据现场勘验，初步认定为有限空间作业坍塌致死事故。
