# 定南赣州明高科技股份有限公司“12·27” 一般机械伤害事故调查报告

定南县政府事故调查组

2025 年 43 月 1 日

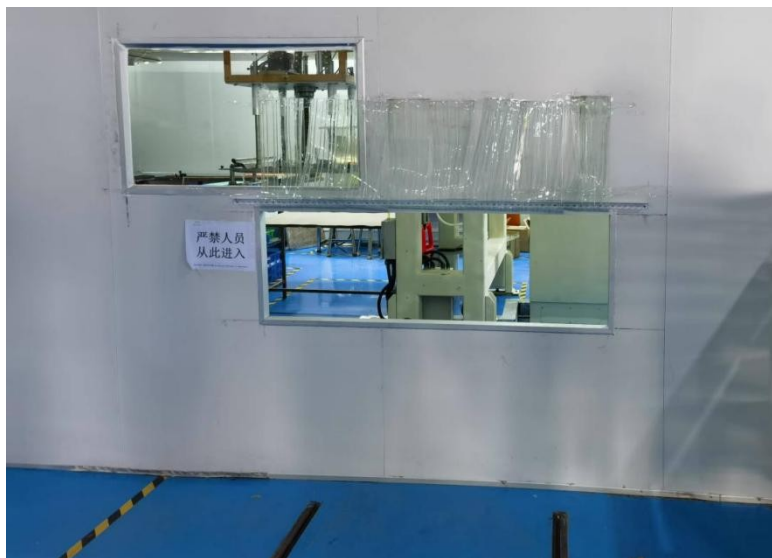
图1 货运通道

事故现场为赣州明高科技股份有限公司 3#厂房一楼压合车间无尘室区域，白班 3 人，夜班 4 人。冯某某经过的货运通道长 1.5 米，宽 0.5 米，离地 0.7 米，为压合材料输送通道，严禁工作人员通过。无尘室非冯某某本人工作区域，按规定不得进入作业。事故设备为台湾大田热压机 VLP450 真空压合机一

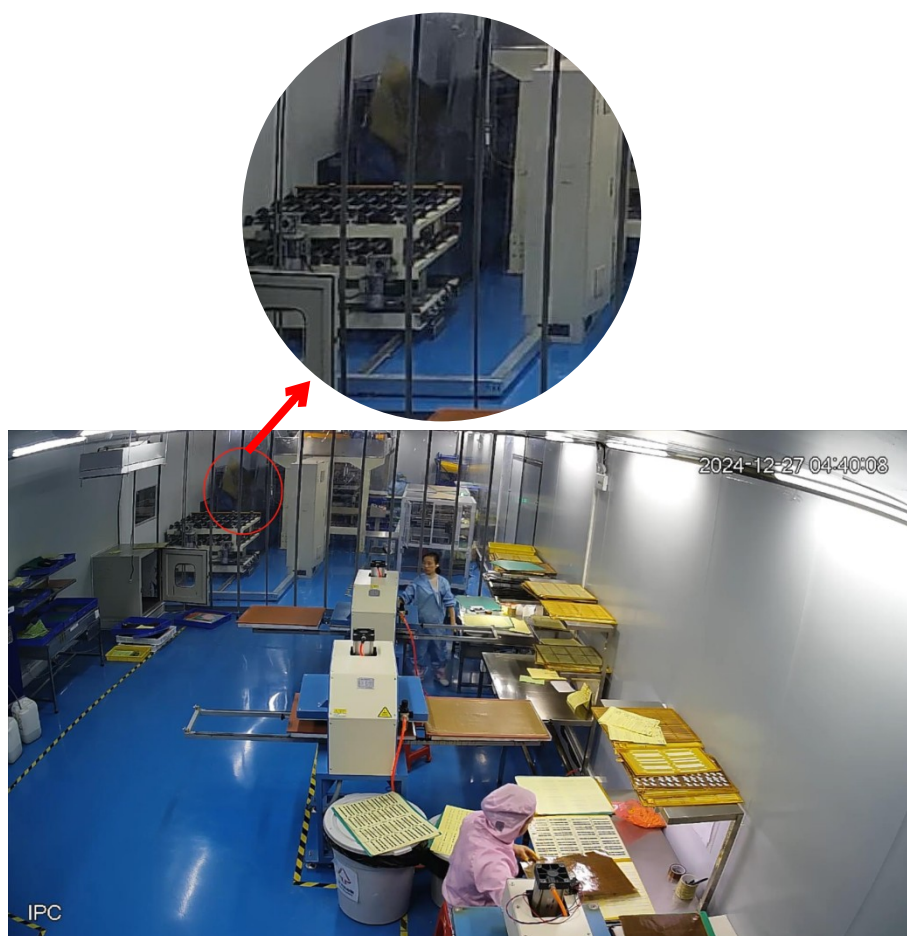
图 2 冯某某通过货运通道进入无尘车间

事故直接原因是赣州明高科技股份有限公司拆板工冯某某经禁止通行的货运通道进入无尘室，违规通过钢板输送装置区域搬运缓冲板，被机械臂撞倒后，头部和颈部受到机械臂挤压。

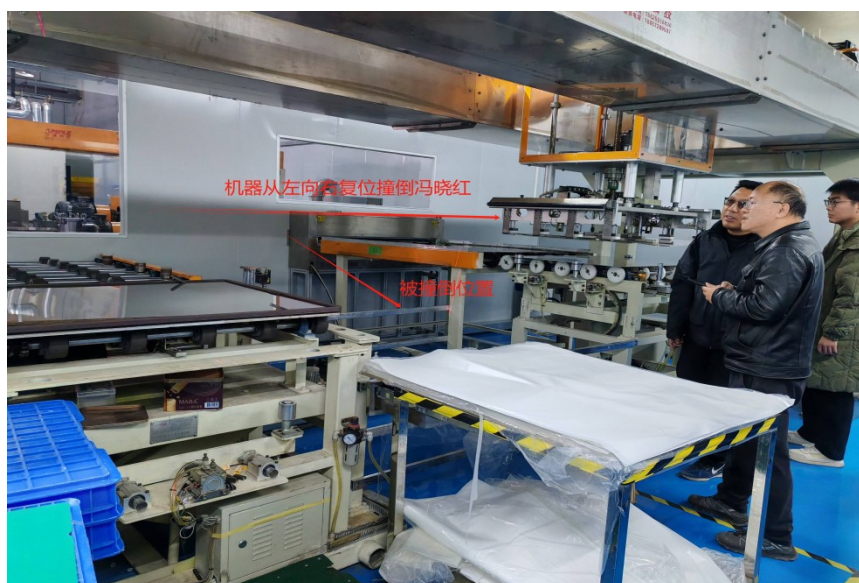
经分析事故现场监控录像，结合证人证言等证据，查明：2024年12月26日20时，拆板工人冯某某与工友廖某某、谢某某、袁某某一起在明高科技有限公司压合车间上晚班。凌晨0时在公司食堂吃夜宵，休息半小时后回到工作岗位继续工作。12月27日凌晨4时40分，冯某某搬运缓冲板，经货运通道进入无尘室，在通过处于自动工作模式的钢板输送装置时，被横移复位的机械臂撞倒，随后头部和颈部受机器挤压被困。5时30分，经现场救治无效死亡。

图 3 冯某某通过钢板输送装置区域被撞倒示意图

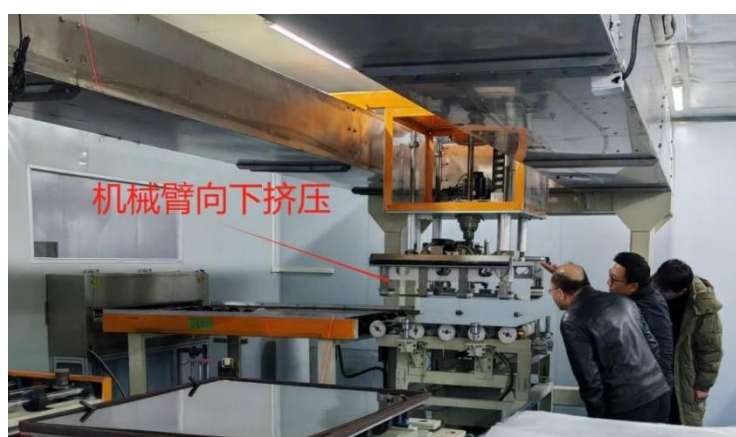
图 4 冯某某头部和颈部遭受挤压示意图

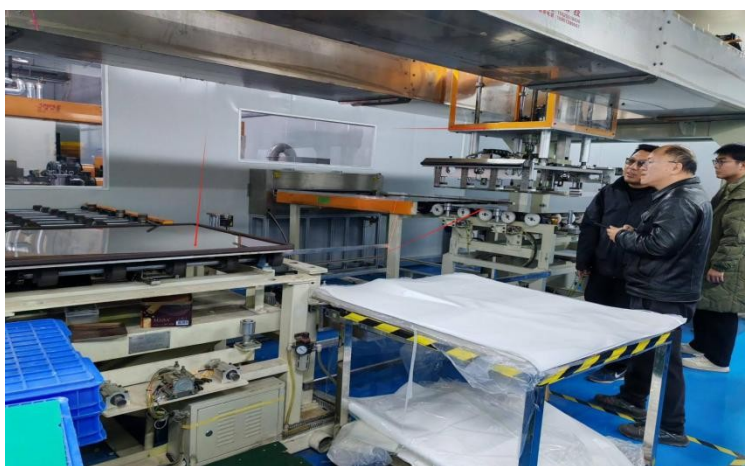
套，事故发生时为自动工作模式，进行钢板压合。该套设备为赣州明高科技股份有限公司于2024年1月9日购入，2024年5月22日开始试生产。2024年7月16日，经赣州明高科技股份有限公司分析评估，该设备运行稳定，产品质量稳定，满足生产制程及品质要求，同意正式批量生产。

图5 事故车间和设备
