# 东莞大岭山东莞市龙航木业有限公司“12·25” 一般坍塌事故调查报告

东莞市政府事故调查组

2026 年 6 月

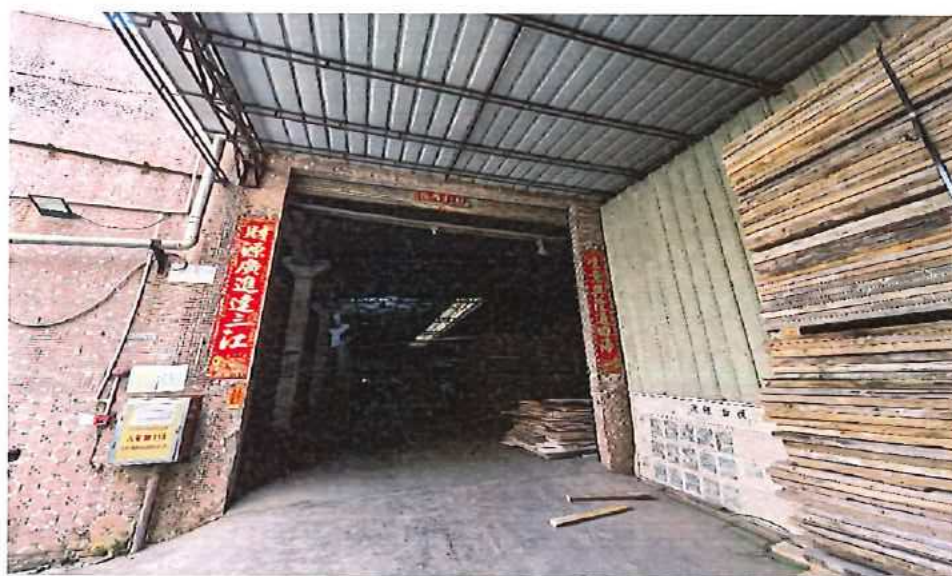
图 2 涉事仓库门口位置

**1.涉事建筑物：**事故发生地为位于东莞市大岭山镇杨屋东埔新村路136号的龙航公司仓库内（如图1），该仓库为混凝土铁皮棚混合结构，建筑面积约1000 m<sup>2</sup>，高度约为6米，该仓库内设置生产车间，生产车间与成品之间未设置分隔，出入口安装卷帘门，但未设置锁具或管理岗位进行管控，任何人员都可以自由进出仓库，仓库内外也未见张贴或悬挂安全警示标识（如图2）。

龙航公司一要深刻汲取事故教训，进一步强化安全生产组织管理，举一反三、查漏补缺，要严格落实事故企业“三个必须”的要求，建立健全并严格落实企业规章制度；二要强化仓库管理，加强对外来人员进出仓库的管理工作；三要加强落实生产安全事故隐患排查治理制度，采取技术、管理措施，及时发现并消除事故隐患。

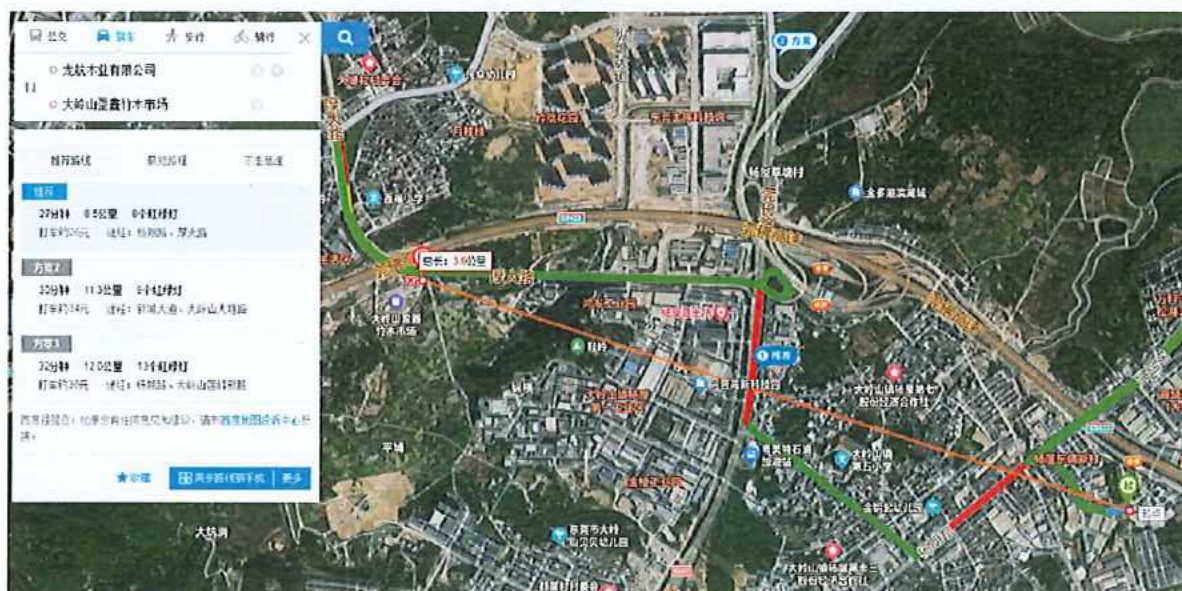
图 3 龙航公司与腾信经营部距离示意图

宿舍居住（并非在龙航公司工作）。龙航公司的宿舍与腾信经营部直线距离为 3 公里，驾车距离为 8.5 公里（如图 3）。林忠杰上班路线无需经过涉事仓库（如图 5）

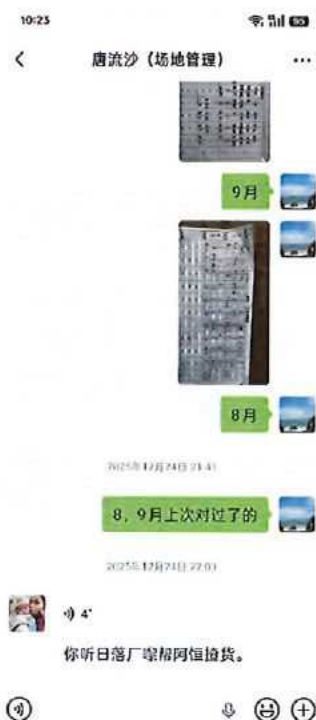
图4 林忠杰与唐良光的聊天记录

**3. 涉事语音聊天记录：**林忠杰与唐良光的微信语音聊天记录（如图 4）显示：2025 年 12 月 24 日 22 时，唐良光向林忠杰发送语音，微信语音转文字显示“你听日落厂嚟帮阿恒揸货<sup>[5]</sup>”。事故调查组经询问相关人员和调查了解，该语音的意思为唐良光安排林忠杰于 12 月 25 日到腾信经营部协调指挥叉车司机<sup>[6]</sup>把运往龙航公司的木板、木方搬运到通过货拉拉平台呼叫的平板式货车<sup>[7]</sup>。事故当天，龙航公司与腾信经营部均无安排林忠杰到龙航公司工作。

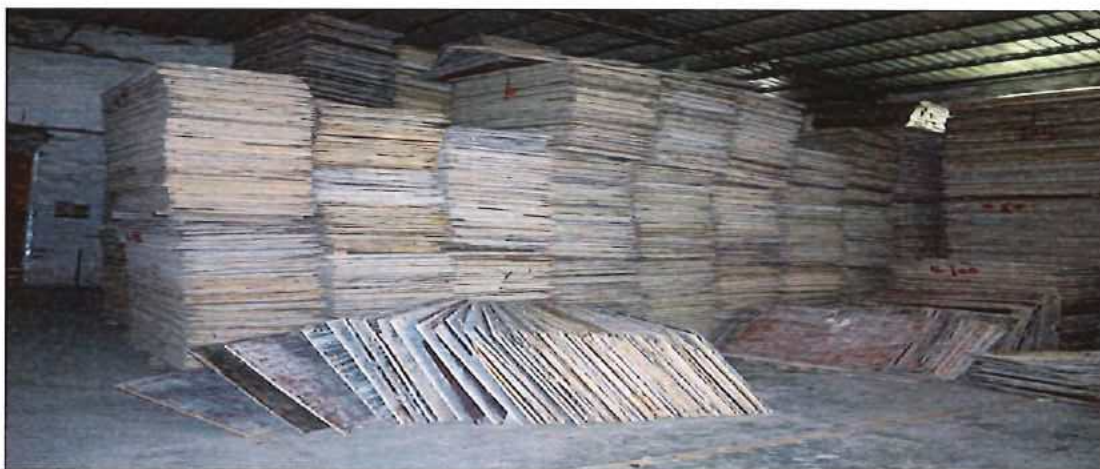
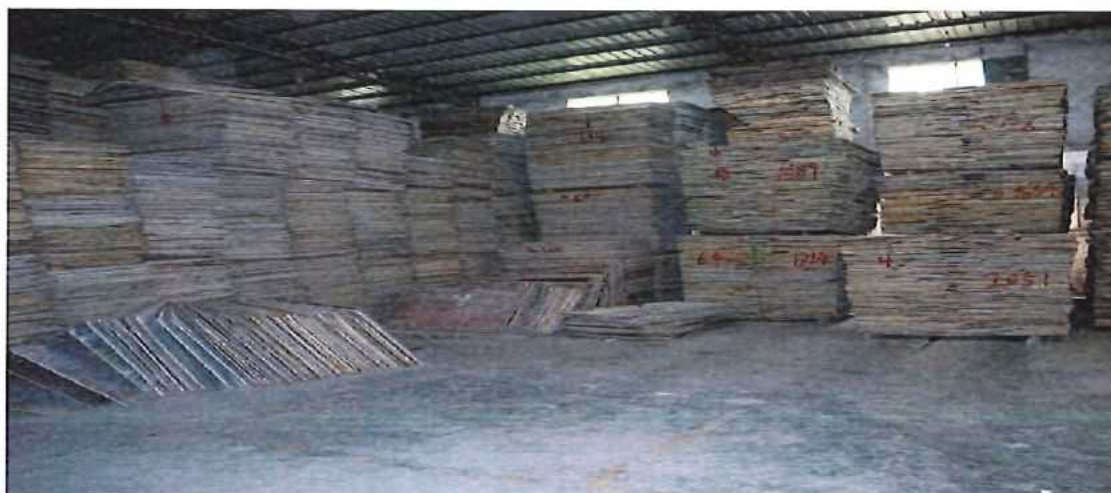
图 6 仓库事故现场图

1. 事发坍塌点位于涉事仓库靠内右侧的地面（如图 6、7、12），坍塌的物料为模板，每张模板的长度、宽度有微小差距，经询问相关人员和现场测量，模板长约为 1.83 米（如图 8），宽约为 0.92 米（如图 9），厚度约为 0.015 米（如图 10），每张模板的重量约为 14.5 公斤（如图 11）。

2. 涉事坍塌模板堆垛约 199 张模板<sup>[13]</sup>，每包模板底部都设置了垫板，垫板的高度约为 0.3 米，两包模板垫板的高度约为 0.6 米，推断该涉事坍塌堆垛的高度应约为 3.585 米，该涉事坍塌模板堆垛的总重量约为 2.8855 吨。

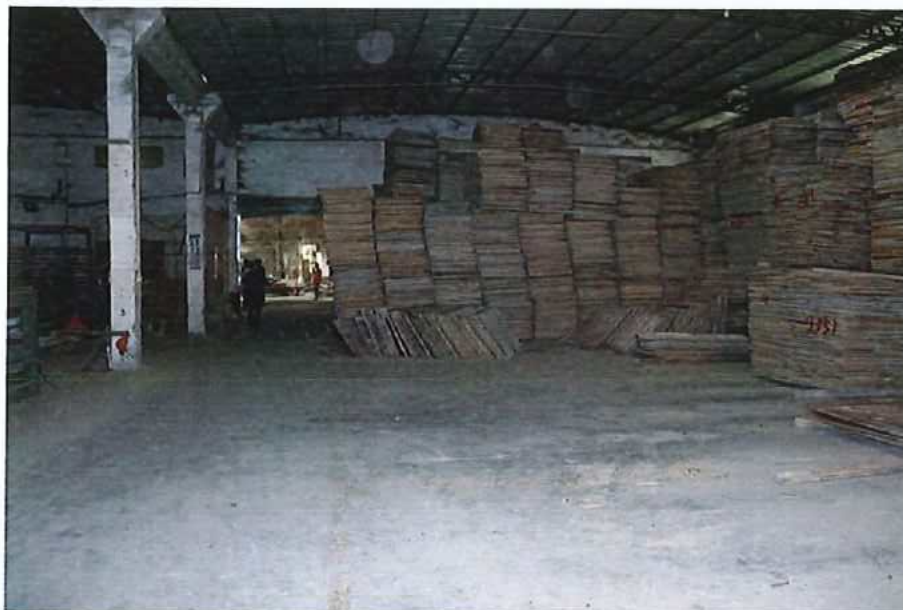
图 13 模板堆垛倾斜图

2.物的不安全状态：仓库堆垛未按规范操作，堆叠每包模板时未把底部弄平整，便往上堆砌（涉事坍塌模板堆垛的高度约为 3.585 米），造成每个模板堆垛存在不同程度的倾斜<sup>[17]</sup>，涉事模板堆垛倾斜过度导致坍塌<sup>[18]</sup>（如图 13）。

[17] 《生产过程安全卫生要求总则》（GB/T 12801-2008）5.8 生产物料、产品、剩余物料的储存和运输 5.8.1.2 要求：a) 应保证储存物品的平稳、安全。应标明物品名称、牌号、存入日期和其他注意事项；h) 成垛堆放生产物料、产品和剩余物料时，垛高、垛距应符合规定，垛的基础要牢固，不得产生下沉、歪斜或倾塌，垛之间的距离应便于机械化装卸和作业。

[18] 不排除叉车在附近进行堆垛模板作业产生震动引起坍塌。

各有关部门、村（社区）要加大巡查检查力度，严格落实行业和属地安全监管责任，建立完善风险管控、隐患排查机制；经发部门要指导村（社区）进一步做好再生资源行业企业的安全生产管理工作，尤其对货物堆垛过高、倾斜的行为要进行严肃处理。
