## 白云区贵州建工乌当建设工程有限公司“9.4”一般起重伤害事故调查报告

文章来源: 白云区应急管理局

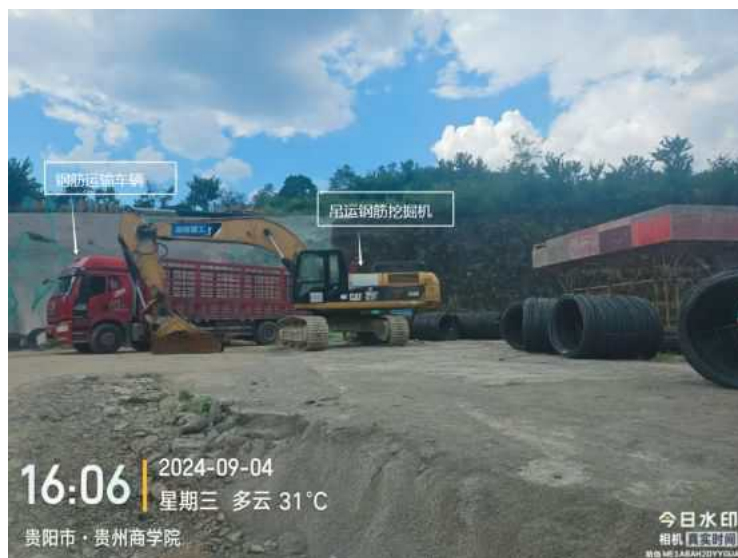
图一 现场作业位置

事故发生时,李某顺(死者)和李某云在车厢内对钢筋进行捆绑,李某庆在地面负责指挥,李某江负责在地面解除钢丝绳。14时12分左右起吊的钢筋在空中产生晃动,李某顺(死者)避不及时,被钢筋撞击胸口,导致事故发生。

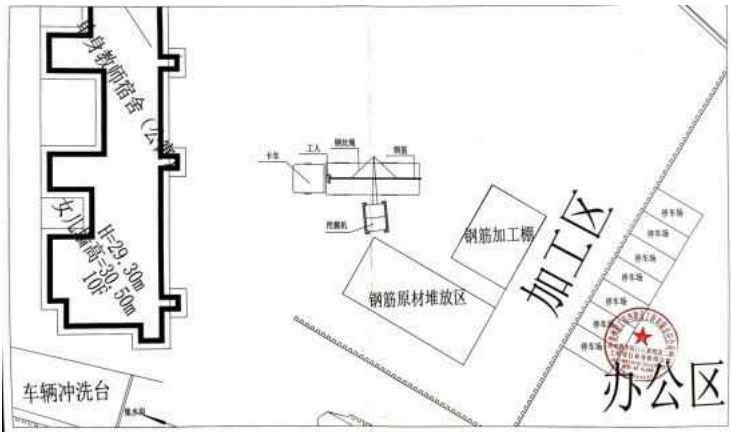
图三 吊装作业位置图

贵州建工乌当建设工程有限责任公司在组织开展吊装作业未正确选用符合规范要求的吊装机械,作业过程无安全管理人员旁站监督,工人吊装作业不规范,材料起吊前未离开之外。
