## 安阳北关河南融森电力工程有限公司“6.19”一般中毒事故调查报告

时间：2025-09-01 来源：北关区人民政府网

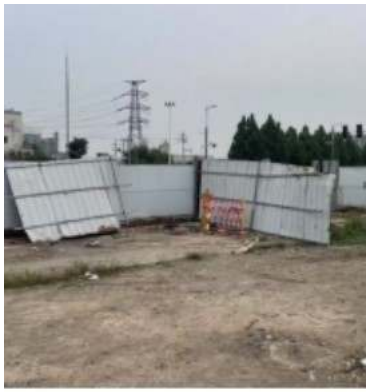
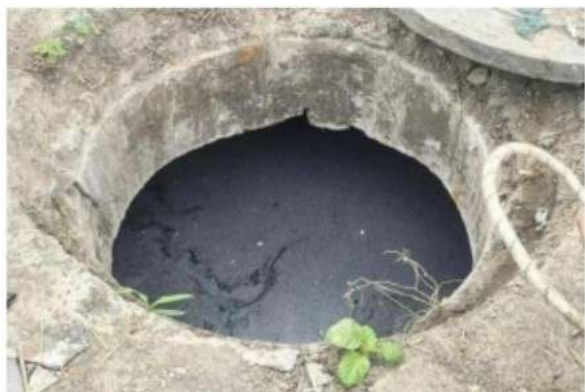
图1 事故现场电缆井状态图

事故发生地点位于中华路与盛业大道交叉路口东北角电缆井，涉事电缆井井口直径600mm，井深2300mm，井内水深1500mm，现场未有限空间警示标识。调人员现场对电缆井周围区域及井内积水、污水泵等进行电流电压测量，均正常。电缆井内污水无电流、电压，污水泵泵体无漏电，线圈绝缘良好，电源线无破损，绝处密封良好。

调查组人员使用便携式四合一气体检测仪（检测气体种类：氧气、一氧化碳、硫化氢、可燃气体）对井内气体进行检测，测量显示硫化氢含量最大值为36.2ppm（因素职业接触限值第1部分:化学有害因素》[GBZ2.1-2019]硫化氢最高容许浓度10mg/m<sup>3</sup>，换算为6.59ppm），为安全限值5.5倍，未检测出其他有毒有害气体，井内氧为20.9%）。

事故电缆井内的有毒气体（H<sub>2</sub>S）来源于井内地下管道长期淤积污水中的含硫物质在厌氧条件下产生的硫化氢等有毒气体，其封存于污泥内及悬浮在液面上，污水被搅动时，污泥混合物由固液混合态逐渐转变成悬液状态，导致污泥混合物中的硫化氢从液相转移至气相，并在井内积聚，形成有毒空间，同时在气体热运扩散，人员吸入后极易引发中毒。
