根据《中华人民共和国安全生产法》《中华人民共和国道路交通安全法》和《生产安全事故报告和调查处理条例》（国务院令第493号）等法律法规的规定，2025年4月7日大余县人民政府依法成立了由县公安局、县应急管理局、县纪委监委、县总工会、县交通运输局、新城镇人民政府组成的大余县新城镇“1·14”一般道路交通事故调查组（以下简称事故调查组）。事故调查组坚持“四不放过”和“科学严谨、依法依规、实事求是、注重实效”的原则，通过现场勘验、检测检验、调查询问、分析讨论，查明了事故发生的经过、原因、人员伤亡和直接经济损失情况，认定了事故性质和责任，提出了对有关责任人员和责任单位的处理建议，提出了加强和改进工作防范整改措施建议。

经调查认定，大余县新城镇“1·14”一般道路交通事故是一起因转弯未让直行引发的生产安全责任事故。

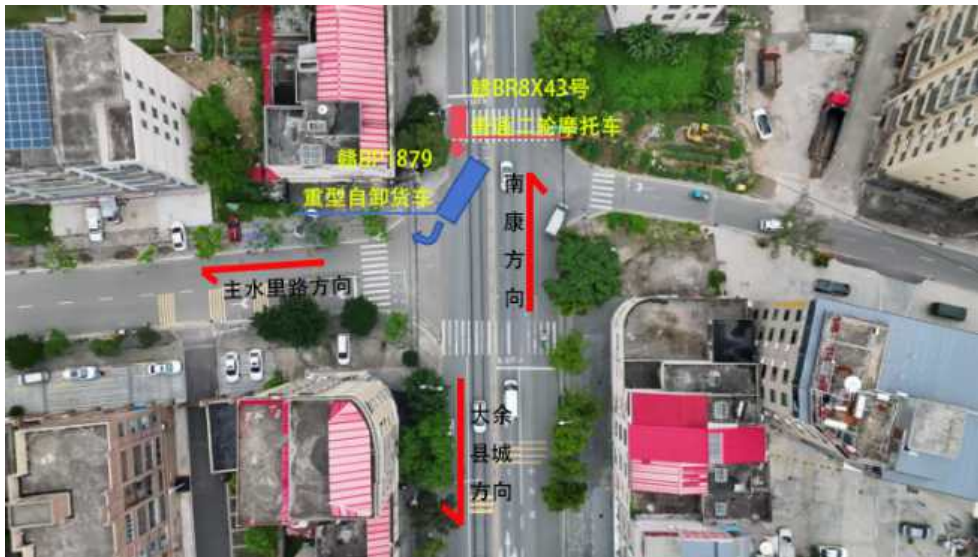
航拍示意图

事故地点位于赣州市大余县新城镇新城大道主水里路口路段，该路口为三枝分叉口，东往南康方向，西往大余方向，北往主水里路；路面为沥青路面，完好平整；事故发生时段为晚上。
