## 泰兴古溪江苏常巨机械有限公司“12·12”一般坍塌事故调查报告

## 泰兴古溪江苏常巨机械有限公司

## “12·12”一般坍塌事故

## 调查报告

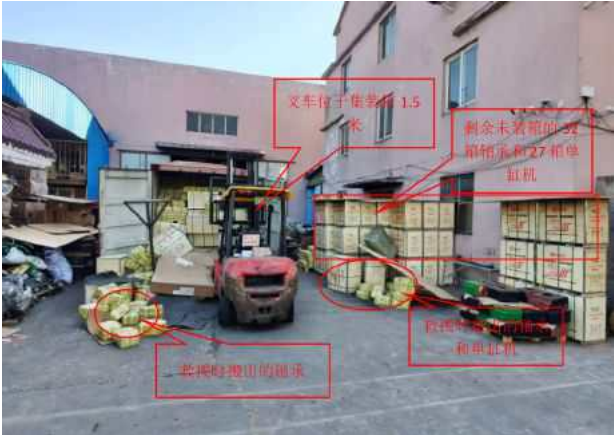
（图1）

事故发生于常巨公司生产车间西门口位置，骨架式集装箱挂车停在坡比是0.021的斜坡上，牵引车与挂车完全脱挂。挂车位于公司厂区仓门口东西朝向，车头朝西，车尾朝东，西侧位置已完全着地。车尾箱门离仓库门南侧间距1.45m，距离北侧仓库门0.21m；单节集装箱长6.07m，宽2.43m，高2.56m；集装箱尾离地高度1.58m；前车厢门离断裂升降支腿距离3.52m；

事发当日共装箱装货两种，分别为XX轴承单箱重24kg/箱，XX柴油机单箱重169.3kg/箱。集装箱一柜内共有310箱XX轴承，重7.44吨，共XX柴油机117箱，重19.808吨，共装载货物重27.248吨，集装箱一柜已封箱。集装箱二柜（西侧）已装278箱XX轴承，重6.672吨，已装XX柴油机90箱，重15.237吨，已装载货物重21.909吨。半挂车两节集装箱已装箱货物共重49.157吨；两个集装箱共4.37吨。经现场核实，事故发生时，涉挂车超过核定载重19.027吨，超重约55.15%。挂车两侧有32箱轴承和27箱柴油机未装箱。

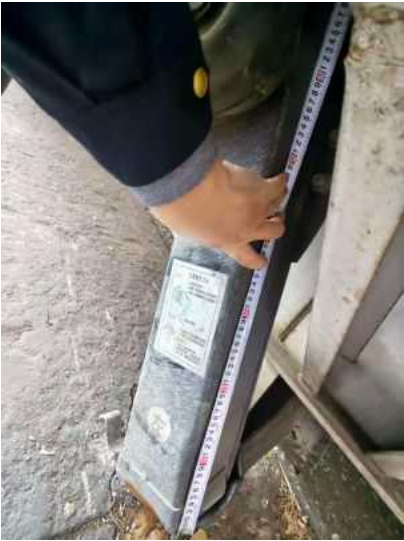
（图2）

断裂支腿情况：断裂升降支腿处箱体离地高度0.75m（如图2）；箱体南侧升降支腿上支臂长0.72m，南侧升降支腿下支臂延展长度0.43m；北侧升降支腿上升升降支腿长0.72m，北侧下降升降支腿延展长度0.36m；升降支腿支撑底板0.25\*0.21m；北侧升降支腿处垂直焊缝长0.29m，水平焊缝长0.08m。

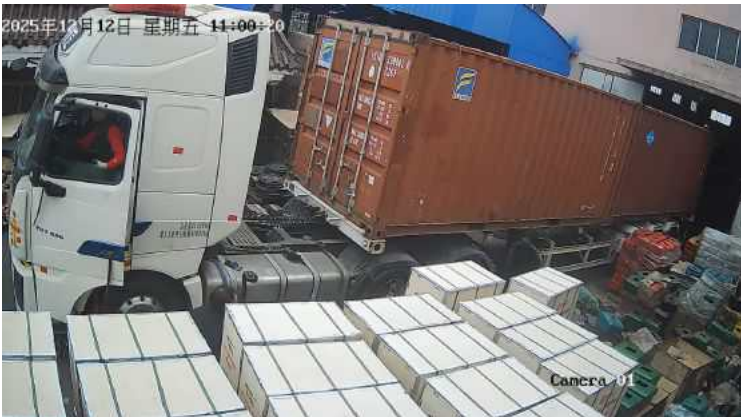
（图3）

济宁百盛物流有限公司驾驶员孙某华，未按车辆《使用说明书》②要求，在车辆起步阶段未将两侧支腿离地高度升至规定的高度，搭载 2  
只 20 英尺集装箱重柜（如图 3），货物超载。

②《车辆使用说明书》6.3.1 起步：正确操纵支腿，使支腿底脚离开地面升至极限位置，保证支腿底脚离地高度不小于 350mm（半挂车满载时），然后将摇把挂在挂钩上。6.5.4：对集装箱  
运输半挂车，装载前应正确判断集装箱质量，不得超载使用，不允许 40 英尺集装箱运输半挂车同时运输 2 个 20 英尺集装箱重柜。6.5.5：特殊情况允许 40 英尺集装箱运输车运输一只 20 英尺集装箱重柜或  
20 英尺空集装箱。

1. 济宁百盛物流有限公司，应深刻吸取事故教训，认真落实企业主体责任，积极承担对遇难者、伤者的法定义务，加强对员工的安全生产教育培训工作，采取措施认真核实教育培训的落实情况，有效杜绝员工的违章行为。在收到泰兴市人民政府批复一个月内将公司整改情况报泰兴应急管理局。
