长寿上海冯源建设发展有限公司

司 “1·3” 一般机械伤害事故调查报告

2023年1月3日18时39分许，上海冯源建设发展有限公司员工戴\*莉在缓冲楼五楼BC05皮带机机头防护网位置被卷入运转的皮带机内，掉落至三

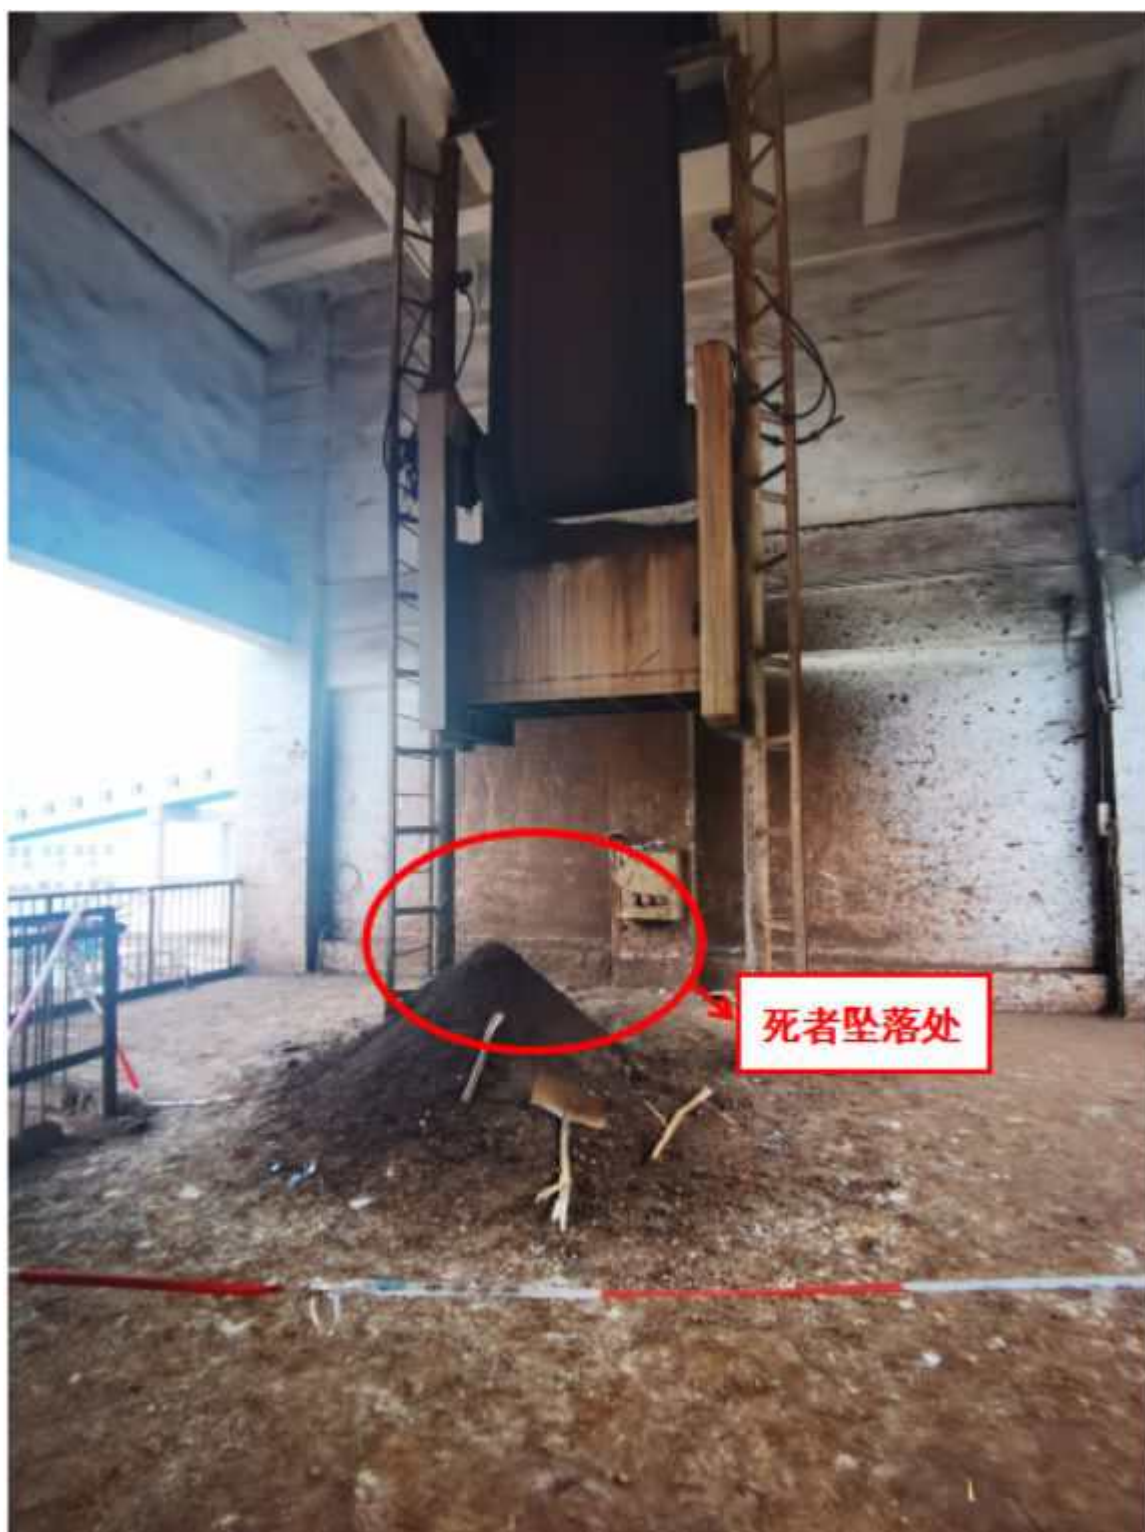
图1

事发地点为新港长龙公司缓冲楼五楼BC05皮带机机头位置处。该处设置有急停开关（急停拉绳）和防护网，防护网采用插销式固定连接方式，防护网上设置有“禁止钻跨越皮带机”等安全警示标识。皮带正下方400mm×600mm的平台，距离皮带高度约为1100 mm。死者位于缓冲楼BC05皮带机改向滚筒下方的三楼张紧平台。
