# 松溪茶平“7·22”一般道路 交通事故调查报告

松溪县人民政府事故调查组

2025 年 11 月

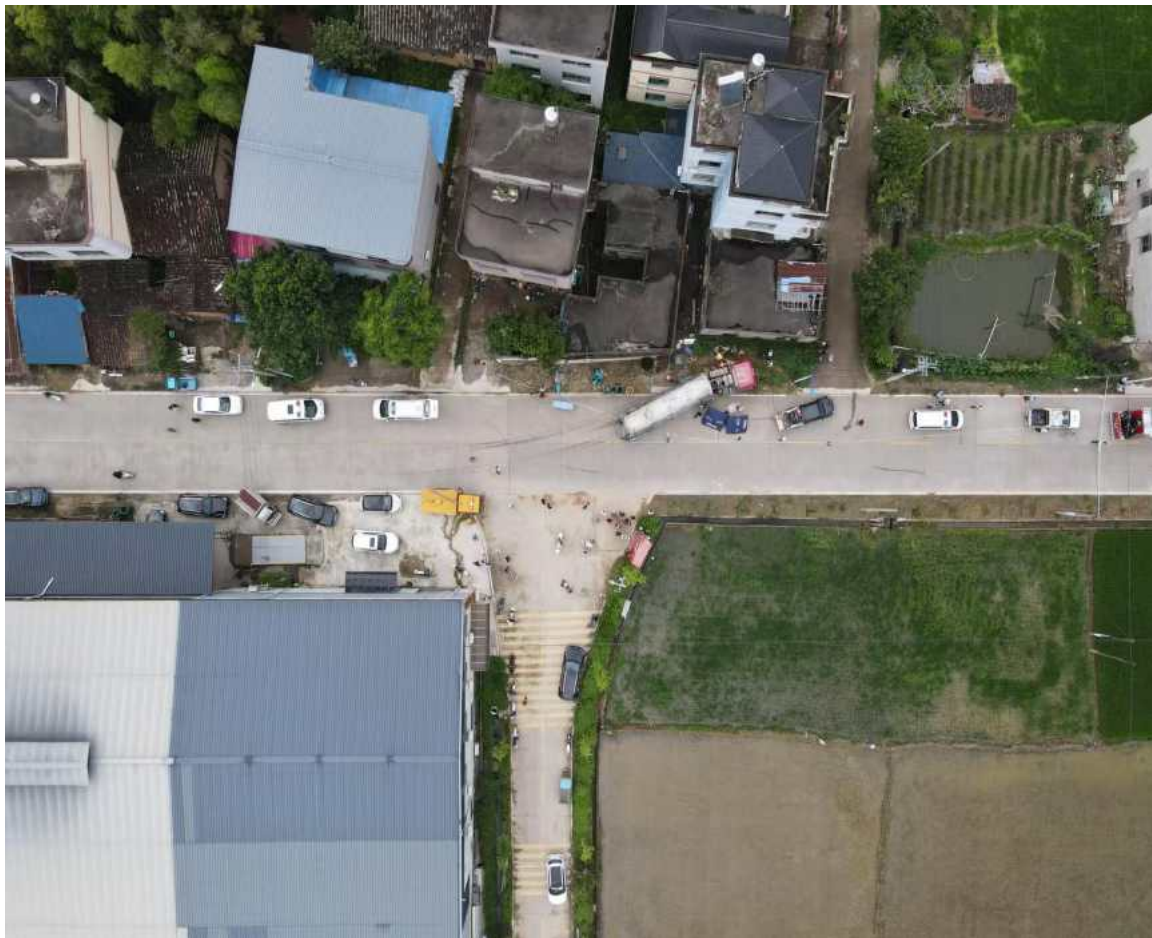
2025 年 7 月 22 日上午 11 时许，游新华驾驶的闽 J380\*\*号重型半挂牵引车（后挂闽 J89\*\*挂号半挂车）在龙泉卓益搅拌站卸完车后，从龙泉出发，期间沿 528 国道行驶，途经新密路段后进入松溪县 X884 县道，经过松溪长江大桥后在停车区休息了两小时，14 时 40 分许，往政和方向出发走 528 国道前往顺昌炼石水泥厂装货，期间途经松溪火车站，进入 G353 国道，14 时 52 分许行驶至前坑村国道 G353 线 K236+336M 路段时，遇王雨婷骑政和 568\*\*号二轮电动自行车（车载吴鑫灵）由松溪县茶平乡坑村往国道 G353 线方向行驶，途经国道 G353 线 K236+336M 处路段（茶平乡辖区）进入国道时，从侧方路口驶出，货车驾驶员刹车并往左避让后两车相撞，造成吴鑫灵死亡、王雨婷受伤及两车损坏的交通事故。

图一：事故现场航拍图

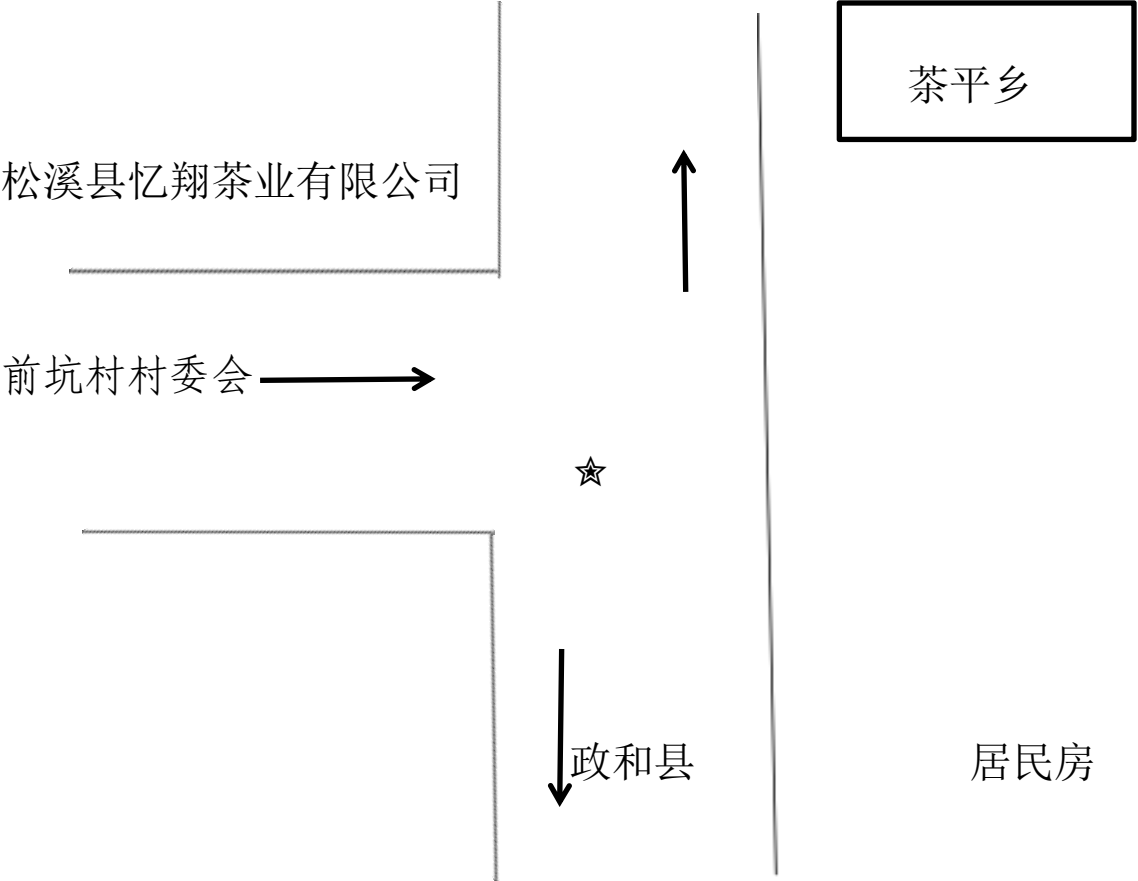
现场位于国道 G353 线 K236+336M 处路段（茶平乡辖区），道路呈南北走向，北往茶平乡方向，南往政和方向。水泥路面，路面完好，干燥，视线良好。道路东侧为居民房，西侧是松溪县忆翔茶业有限公司与往前坑村村委会方向的 T 字路口，前后设置有村庄道路牌，T 字路口设置两段减速带。道路为双向二车道道路，路中施划黄虚线，两侧施划白色道路边缘线。该事故地点（国道 G353 线 K236+336M 处路段）近三年未发生适用一般程序处理

图二：事故现场方位图（★ 标记处为事故现场）

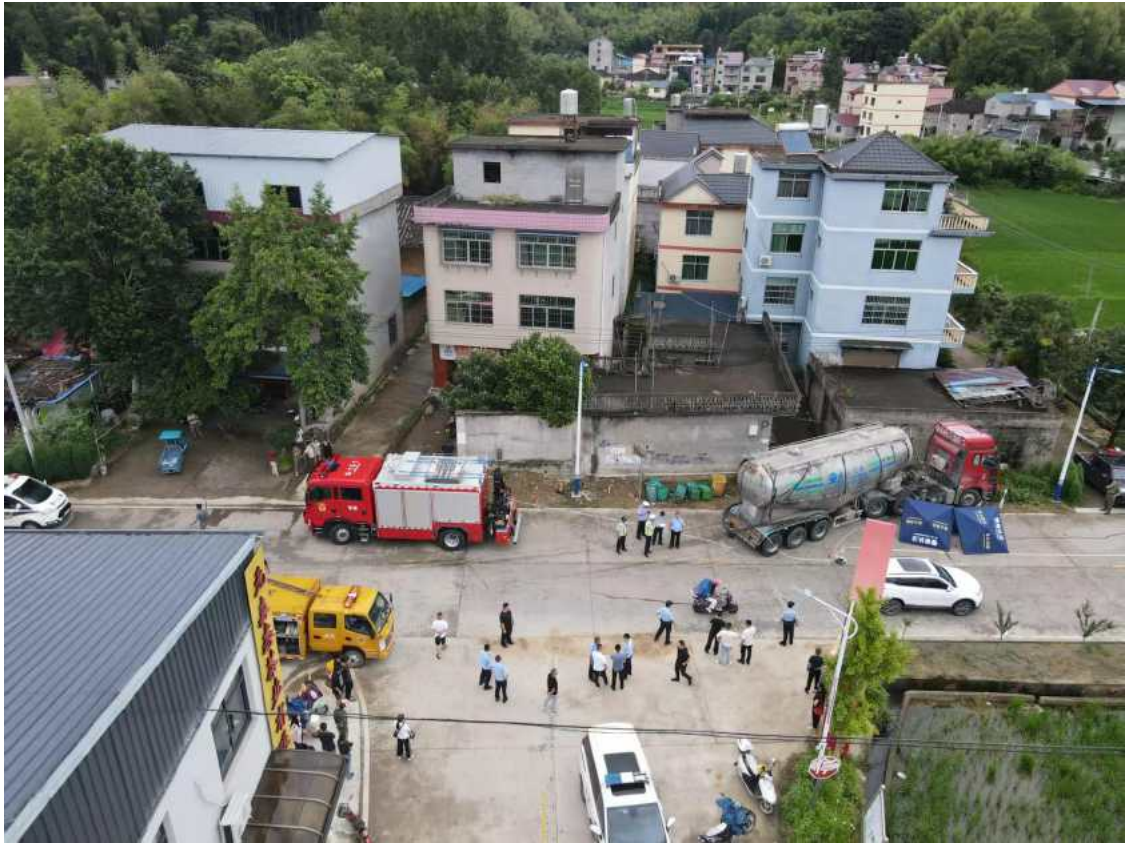
图三：事故现场图
