# 荔湾岭南鼎益仓储商行“9·16” 一般起重伤害事故调查报告

荔湾区政府事故调查组

2026 年 1 月

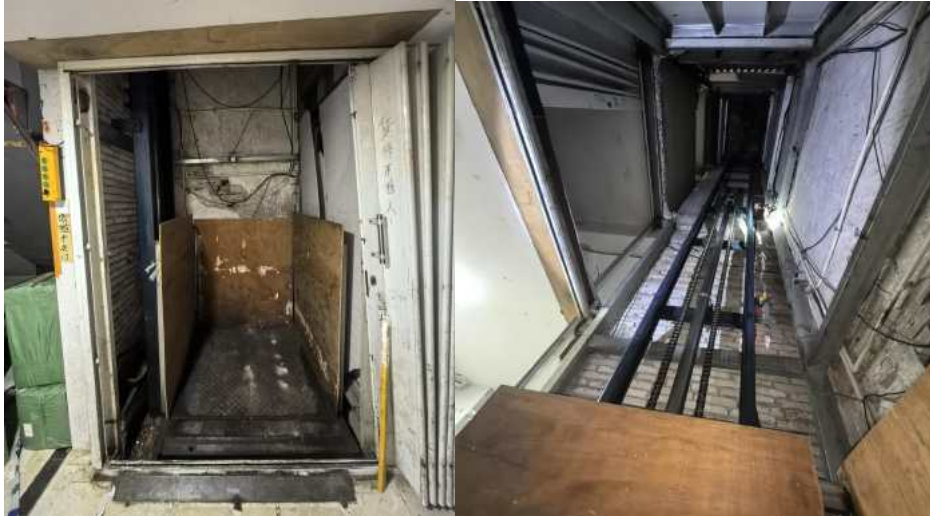
图 3、图 4 涉事液压升降设备及通道井图

涉事场所中部有一竖向通道井，贯通一层、夹层、二层、三层，内部安装有一部液压升降设备，用于搬运货物。因该设备投入使用年份较早，其全套随机资料、生产制造主体及具体安装时间均已无法查证。经充分核实确认：2023年5月18日林某红承租涉事场所前，该设备已在场；自林某红承租场地后，该设备持续处于在用状态直至事

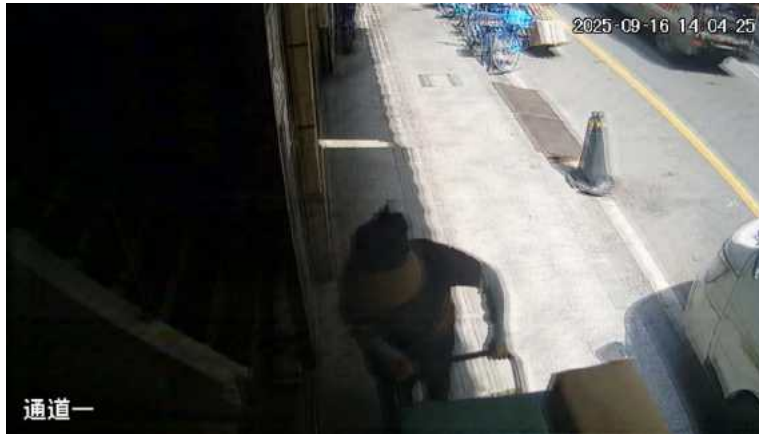
图 5 罗某兰运送货物通过涉事场所门口时监控视频截图

13时50分，根据吴某璇的要求，罗某兰用手推车将货物运送至涉事场所一层，欲送往二层的203档口；此时简某珠在场，简某东未在场。

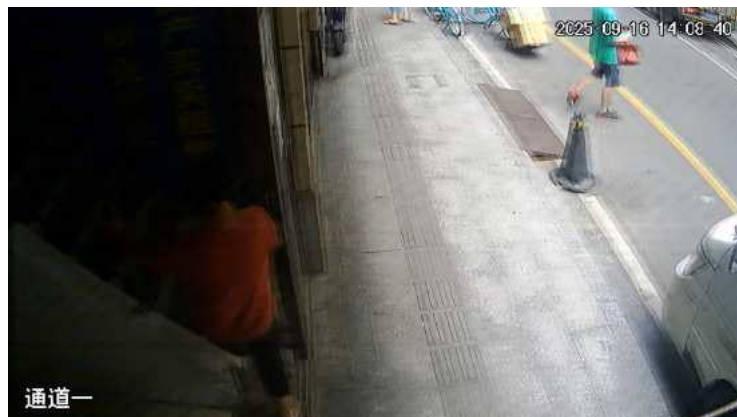
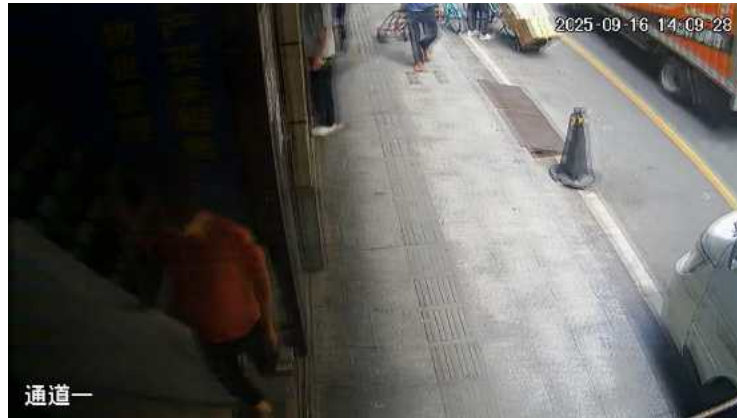
图 6、图 7 简某珠上下楼经过门口时监控视频截图

罗某兰到达一层液压升降设备通道井门口后，欲使用该液压升降设备，但简某珠、罗某兰发现通道井壁石膏板出现内翘，可能会影响设备正常运行；据简某珠描述，在载货平台静止状态下，两人曾陆续进入通道井内徒手向外推已内陷的石膏板，但无果。

13 时 54 分 10 秒至 55 分 00 秒，简某珠从一层步行前往二层查看并返回一层通道井门口附近；

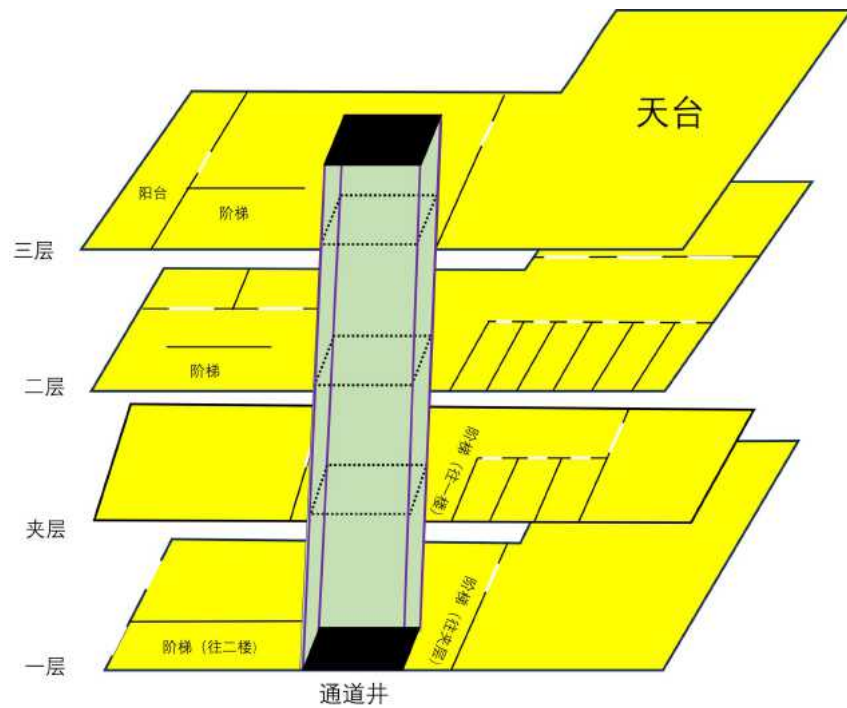
2. 该场所中间部位有一竖向通道井，贯通一层、夹层、二层、三层；内部安装有一部液压升降设备，可停靠各楼层，日常用于货物搬运。

图12 涉事场所及液压升降设备立体示意图

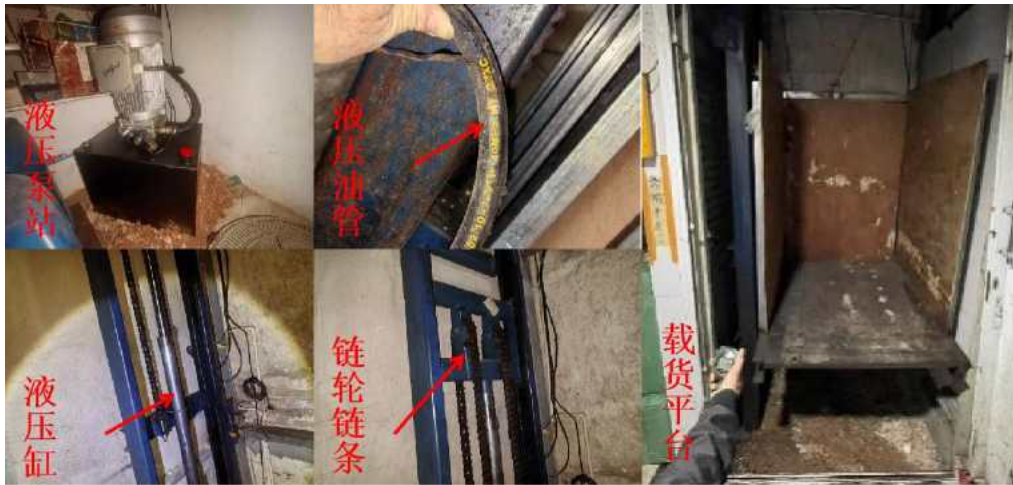
图 13、图 14、图 15、图 16、图 17 液压升降设备各部件图

①经全面勘察，确定液压升降设备由载货平台、液压泵站（一台 2.2kw 的电机和液压油箱）、液压缸、液压软管（40MPa）及链轮和链条传动装置构成，以上部件均无明显的漏油痕迹。

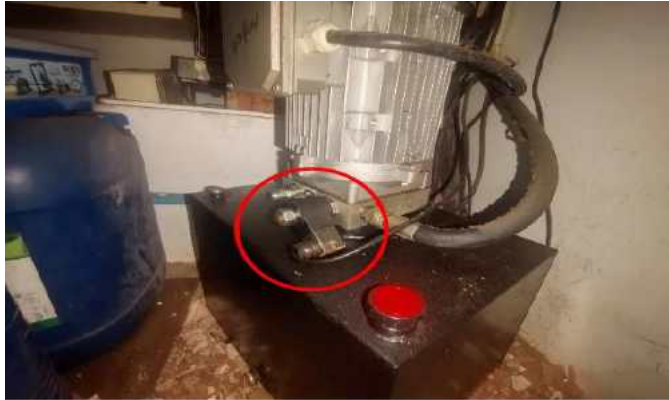
图 18 液压泵站上的电磁换向阀图

②该液压升降设备配置有一个电磁换向阀；没有设置放松链电气联锁保护装置<sup>[1]</sup>、液压缸柱塞回缩保护装置<sup>[2]</sup>和防坠落装置<sup>[3]</sup>；通道井底坑没有配置带有明显标记的非自动复位紧急断电开关<sup>[4]</sup>。

<sup>[1]</sup> 《载货用导轨式液压升降平台》T/GDAQ 00008—2023 第 5.3.7.7 条“升降平台应设置放松链电气联锁保护装置，当链条松动或断开导致传动失效时，能自动实现载货平台停止运行。”

<sup>[2]</sup> 《载货用导轨式液压升降平台》T/GDAQ 00008—2023 第 5.3.7.8 条“应设置液压缸柱塞回缩保护装置，当液压缸柱塞发生异常回缩并与载货平台或链轮横梁产生物理分离时，该保护装置能可靠起作用，使升降平台停止运行或启动。”

<sup>[3]</sup> 《载货用导轨式液压升降平台》T/GDAQ 00008—2023 第 5.3.7.6 条“对于提升高度大于 4.5 m 的升降平台应设置独立于液压驱动系统的防坠落装置，该装置应与载货平台直接相连，在载货平台下坠速度达到额定速度的 1.6 倍时启动。”

<sup>[4]</sup> 《载货用导轨式液压升降平台》T/GDAQ 00008—2023 第 5.3.7.9 条“各层站控制操作箱和检修操作装置均应设置带有明显标记的非自动复位的紧急断电开关，该开关应为双稳态，并应具有防止误操作功能，能切断升降平台的动力电源、控制回路电源，使升降平台停止运行。”

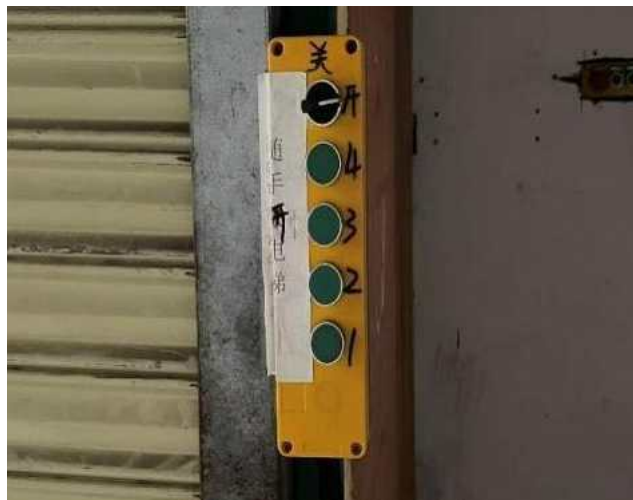
图 19 通道井门口旁的控制器图

③该液压升降设备配置有一个总的电源开关，电源开关位于二层电箱内，每层均配置一台黄色控制器对载货平台进行升、降的控制。该控制器集成 4 个无指示灯绿色按钮与 1 个无指示灯黑色转换开关，其中绿色按钮旁标注数字“1、2、3、4”，分别对应平台升降至一层、夹层、二层、三层的功能指令。除二层控制器固定在电箱下方，其他控制器均固定在载货平台进出货物的门口旁边。

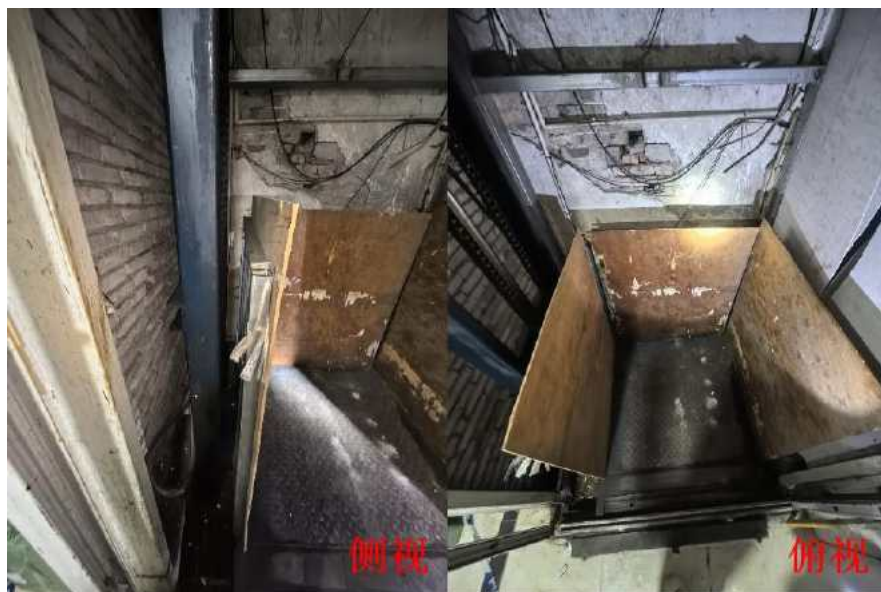
图 20、图 21 载货平台图

②载货平台的地板采用花纹钢板，底部采用多段槽钢加固和支撑，地板三面设置护栏，护栏形式为高度 1235mm 的木板简易绑扎在高度 1105mm 的固定方钢管上。使用压力传感器对载货平台进行称重测试，测得载货平台的自重为 181.7kg。

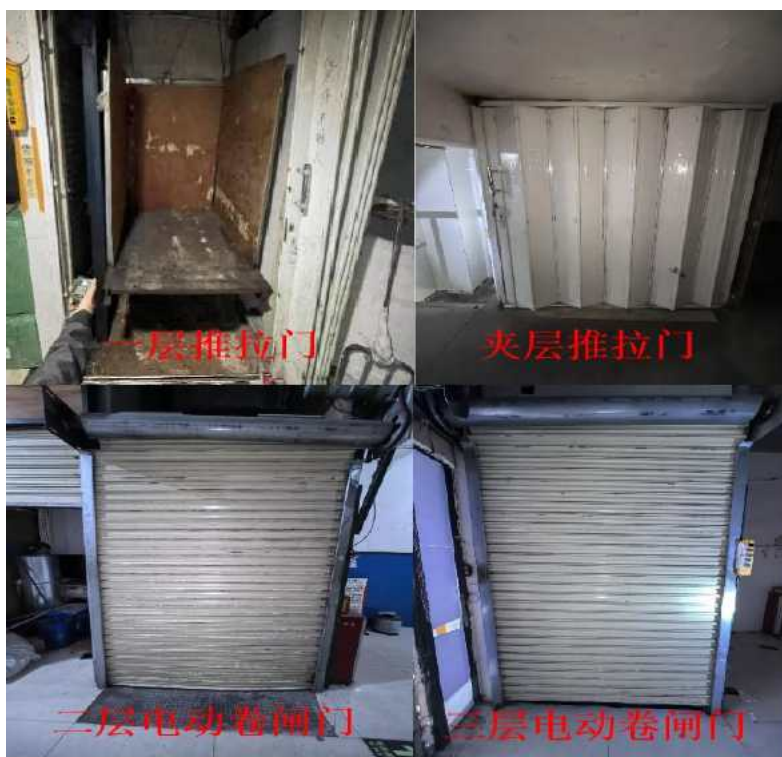
图 22、图 23、图 24、图 25 液压升降设备各楼层门图

②一层和夹层的门采用手动推拉门，二层和三层采用电动卷闸门，所有楼层的门都没有配备与液压升降设备联锁的机械装置和电气

安全开关<sup>[1]</sup>，即无论各楼层门处于开启或关闭状态，均不影响液压升降设备的运行。

<sup>[1]</sup> 《载货用导轨式液压升降平台》T/GDAQ 00008—2023 第 5.3.7.1.1 条“围栏门应设置机械联锁装置和电气联锁安全开关，当升降设备启动时，围栏门应无法打开；当围栏门打开时，升降设备应不能启动，也不能使正在运行中的升降设备继续运行。”

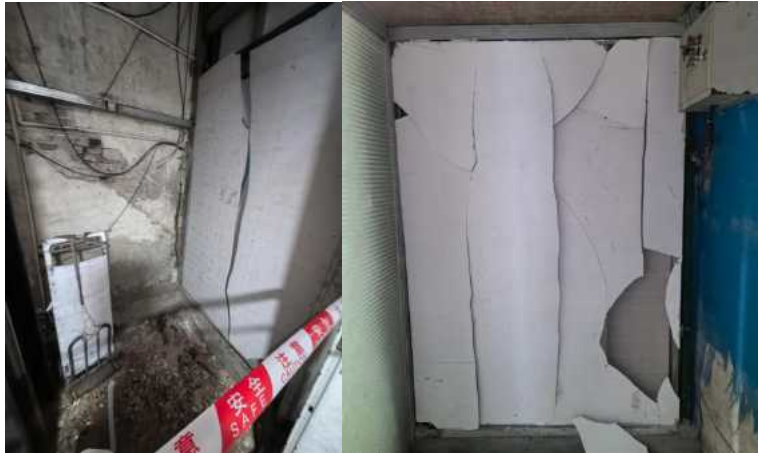
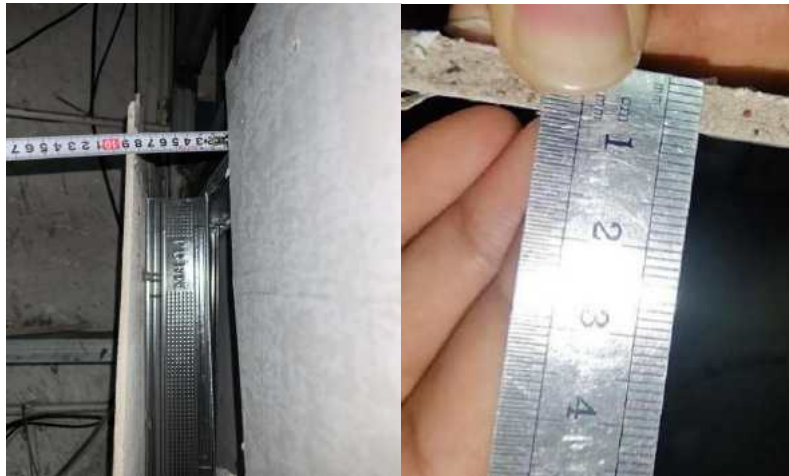
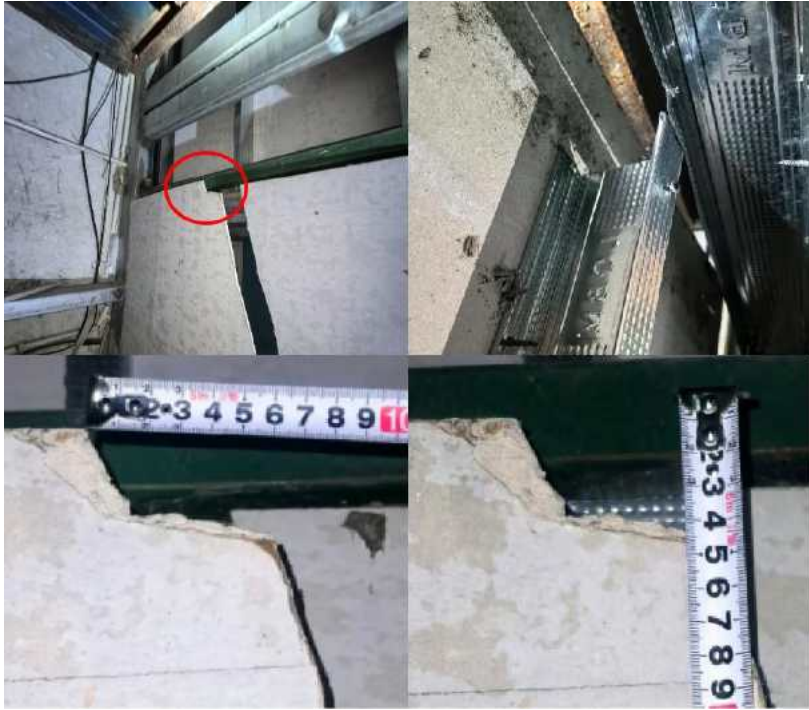
①专家组勘验发现一层的通道井壁南侧为厚度为 83mm 薄壁镀锌

型材与厚度为 6mm 隔墙板的墙体。隔墙板的板面整体破裂损坏，部分板材和镀锌型材已侵入通道井，板材的最远端有一处近似平行四边形（底边约为 4.5mm，高约为 4.5mm，面积约为  $20.25\text{mm}^2$ ）的缺损，鉴定专家尝试从通道井内向通道井外推压侵入通道井的隔墙板，结果无法推动，检查发现隔墙板背面的薄壁镀锌纵向型材已经结构移位，卡住上端横向型材结构。

图 26、图 27 通道井壁南侧墙体内侧及外侧图

图 28、图 29 通道井壁南侧墙体结构尺寸图

图 30、图 31、图 32、图 33 隔墙板故障情况图

②现状态下，尽管破裂凸出的部位（隔墙板和镀锌型材）已侵入通道井，但是液压升降平台升、降过程中，载货平台的边缘紧贴着隔墙板仍然可以顺利通过；在事故发生前，涉事液压升降设备通道井的隔墙板已发生破裂损坏，但隔墙板的缺损部位并未形成，推断载货平台已经压在了隔墙板的缺损位置上。

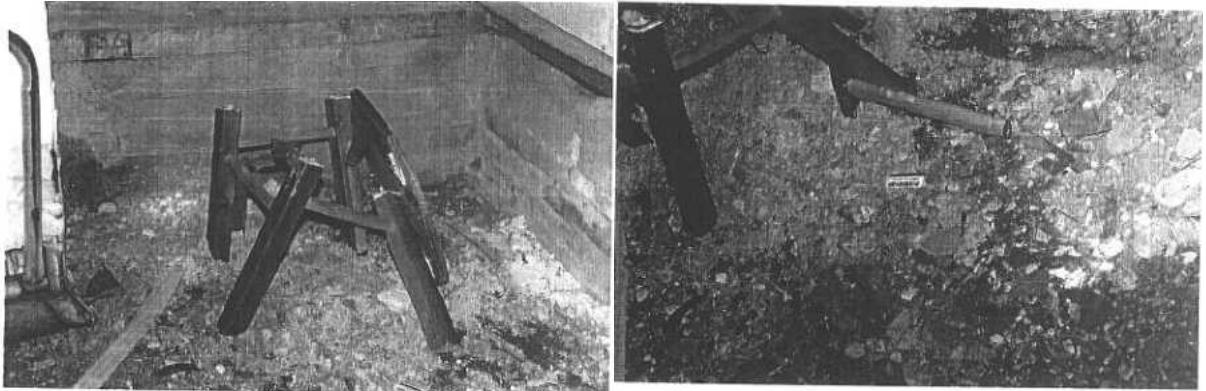
图 34、图 35 通道井底部的散架木凳及木柄锤

③经公安部门勘察：通道井底部有 1 把散架的木凳，和 1 把木柄锤。

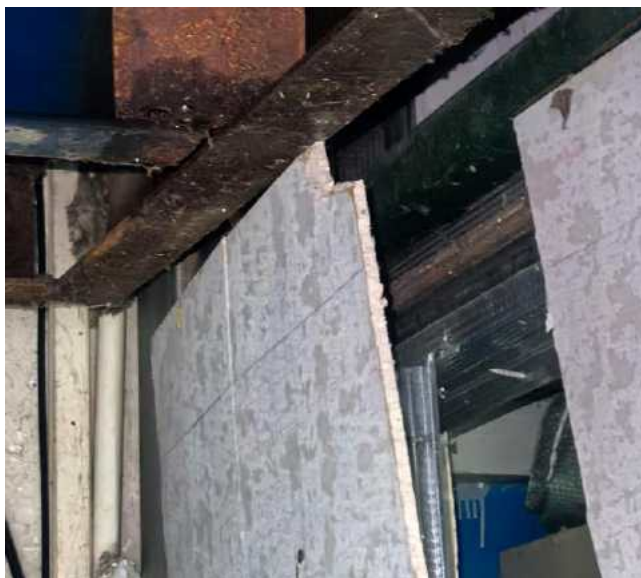
①鉴定专家现场推动凸出的板材使载货平台底部压在隔墙板上，然后继续操作控制器指令设备下行，但是载货平台受凸出板材的阻挡不再下降，而液压缸持续回缩，链条完全松弛向下垂落，全过程涉事液压升降设备系统没有发出警报，也没有自动停机。②当载货平台受阻挡物（木棍）阻挡不再下降，而液压缸继续回缩、链条完全松弛与载货平台产生了物理分离时，人为破坏（去除）阻挡物，载货平台瞬间坠落，直至链条拉紧之后重新承住载货平台自重，达到新平衡

图 36 隔墙板竖向支撑住载货平台的自重

①隔墙板的抗压强度较高，足够支撑载货平台的自重；②载货平台下降过程中受到阻挡而停止下降，液压缸仍会持续回缩、链条也会持续松弛，涉事液压升降平台不会检测异常进而自动停机；③当载货平台受阻挡物阻挡，液压缸已经回缩，链条松弛的情况下，人为破坏阻挡物载货平台会瞬间坠落，直至链条重新拉紧。

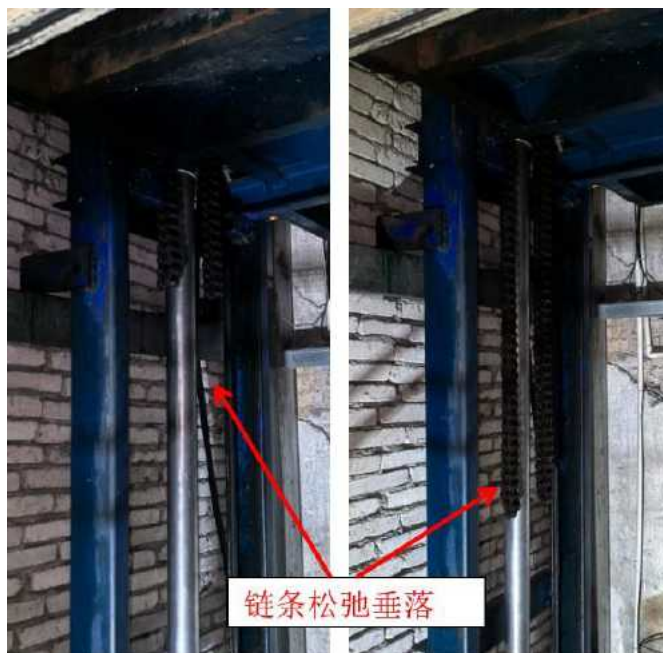
图 37、图 38 液压缸持续回缩链条完全松弛状态

2. 涉事液压升降设备缺少必要的安全保护装置，未设置防坠落装置<sup>[2]</sup>、防松链保护装置<sup>[3]</sup>和液压缸柱塞异常回缩保护装置<sup>[4]</sup>。

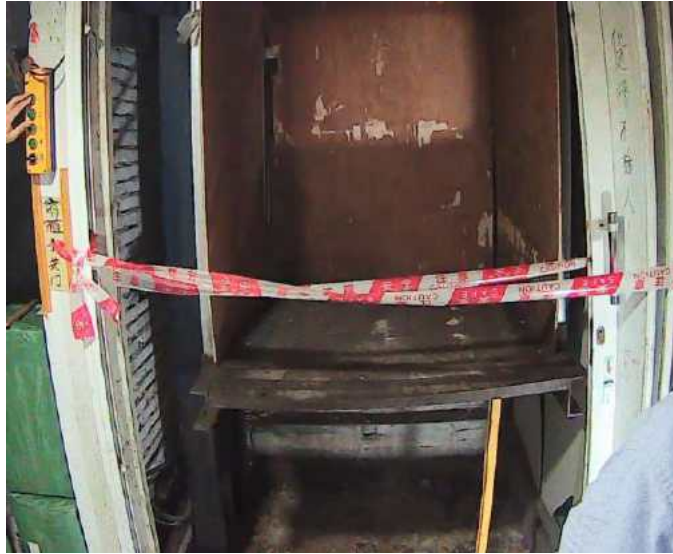
图 39 模拟载货平台坠落试验

综合上所述，结合现场勘验结果及本案的有关资料和照片，推断事故的发生经过为：在事故发生前，涉事液压升降设备曾被召唤至一层，但是载货平台下降至夹层时，被凸出的隔墙板阻挡无法下降，而液压缸持续回缩，链条松弛。因载货平台受阻无法停靠一层，送货人罗某兰冒险进入通道井内尝试将隔墙板复原，并取用木凳子和手锤，在使用手锤时隔墙板的支撑角破损，载货平台失去支撑瞬
