# 承德诚韵建筑工程有限公司

## 探矿施工“12·11”一般冒顶片帮瞒报事故

### 调查报告

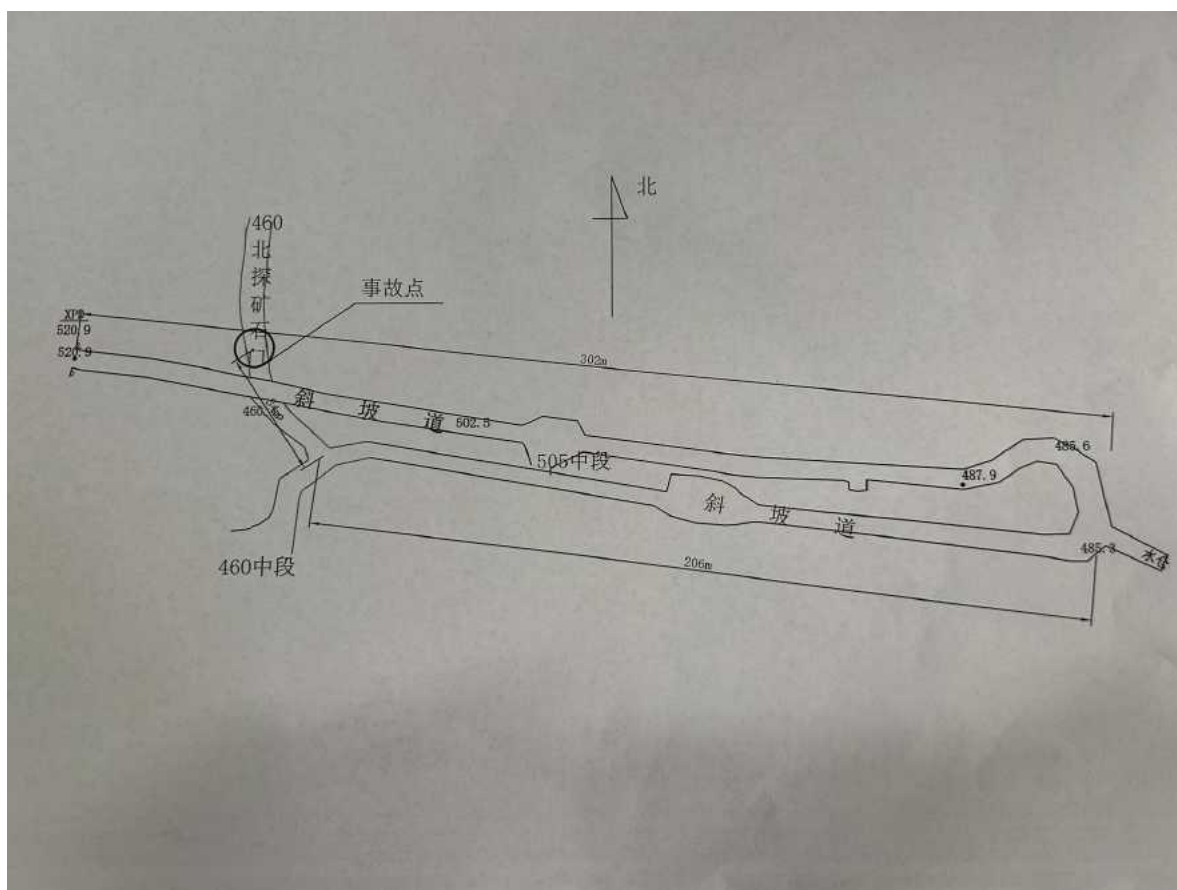
#### （事故现场示意图）

事故发生地点位于承德县腾远矿业有限责任公司高粱沟铁矿井下 460m 水平北侧探矿巷道穿脉约 10 米处。

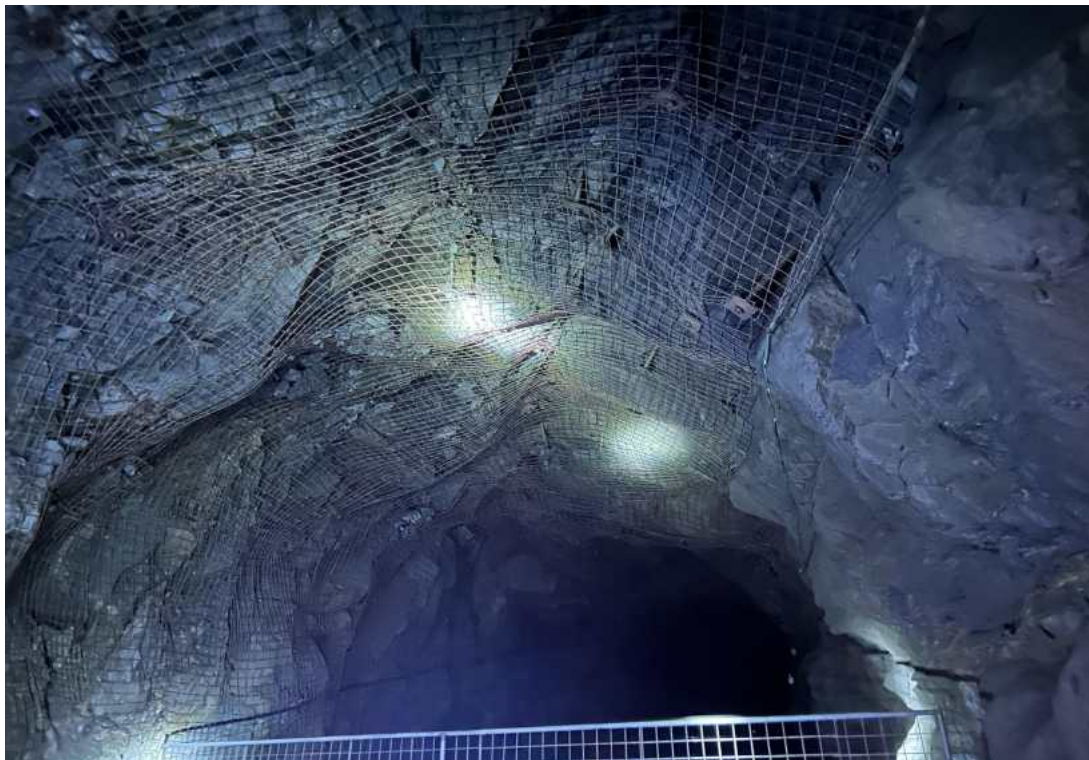
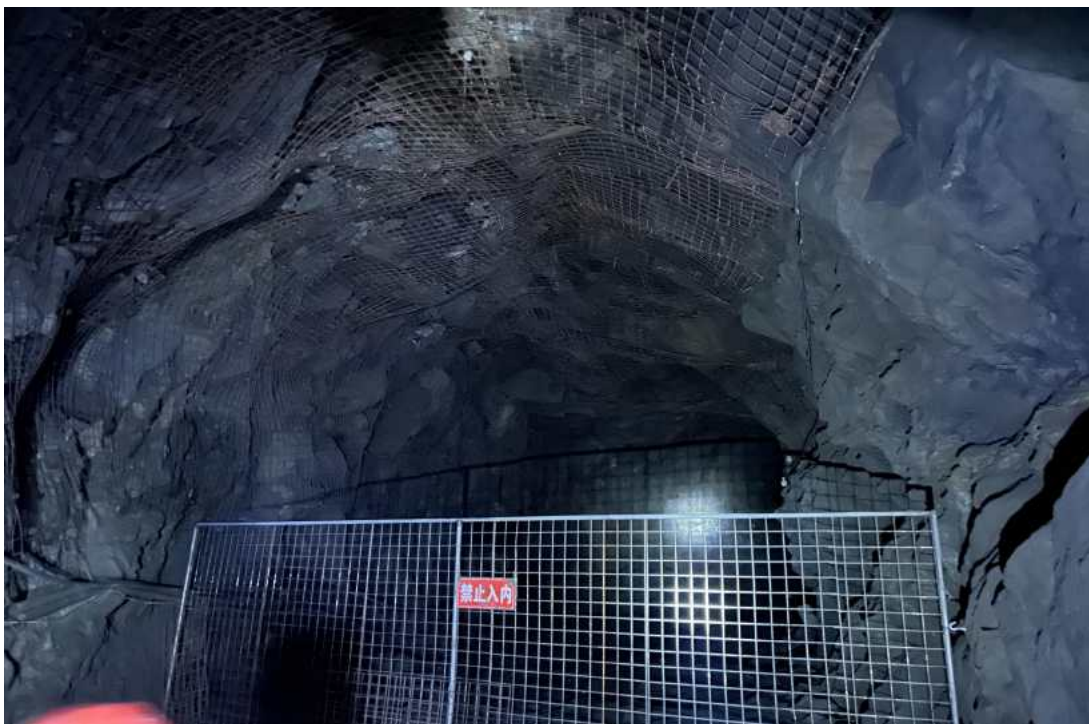
(460m 水平北探矿巷道穿脉事发地点照片)

2023 年 12 月 11 日下午 17 时 30 分左右，承德诚韵建筑工程有限公司工人任某锋和邬某宝到承德县腾远矿业有限责任公司高粱沟井下进行巡检时，行至 460m 水平北侧探矿巷穿脉约 10 米左右时，任某锋用 3 米长的撬棍进行敲帮问顶，邬某宝在旁进行看护和照明，巷道上方冒落大块岩石将任某锋砸伤。

承德诚韵建筑工程有限公司员工任某锋在未采取有效防护措施情况下敲帮问顶作业，被冒落的大块岩石砸中，致其死亡。

（一）承德县腾远矿业有限责任公司及承德诚韵建筑工程有限公司要加强对从业人员的安全教育培训，压实生产经营单位法定代表人、主要负责人及从业人员依法依规及时、如实报告生产安全事故的责任意识，杜绝瞒报事故行为。

（三）承德诚韵建筑工程有限公司要认真落实企业主体责任，切实补强安全管理短板，切实加强安全生产管理工作。
