标 题： 吉阳区安罗村榆亚盐场肆仟分厂“9•30”一般机械伤害事故调查报告

# 吉阳区安罗村榆亚盐场肆仟分厂 “9•30”一般机械伤害 事故调查报告

三亚市吉阳区政府事故调查组  
2026年 1月 7日

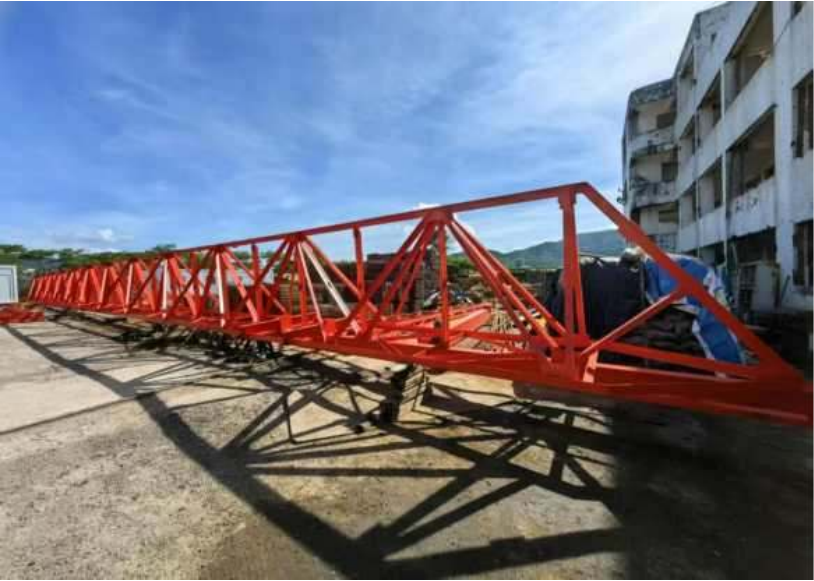
事故发生现场图

13时30分许，朱云琨前往作业场地周边寻找螺丝期间，发现航吊龙门架（门架主梁）突然缓慢倾倒，且倾倒过程中压到丛晓波。朱云琨立即呼叫安排朱福青驾驶叉车将航吊龙门架（门架主梁）架抬起，将从晓波救出；朱云琨妻子先后拨打120急救电话与110报警电话。因事发紧急、时间紧迫，现场人员共同将从晓波抬上一辆厢式小货车，于当日14时许送至三亚市人民医院进行抢救，后丛晓波经医院抢救无效死亡。

海南省三亚市吉阳区安罗村榆亚盐场肆仟分厂内：

航吊龙门架（门架主梁）临时放置场地未实施硬化处理，地面强度不符合要求，且存在软弱区域，无法承载设备自身重量，导致设备在作业过程中发生倾斜并倒塌。
