# 牡丹江穆棱黑龙江省八达路桥建设有限公司 “10·21”较大物体打击事故调查报告

牡丹江市政府事故调查组

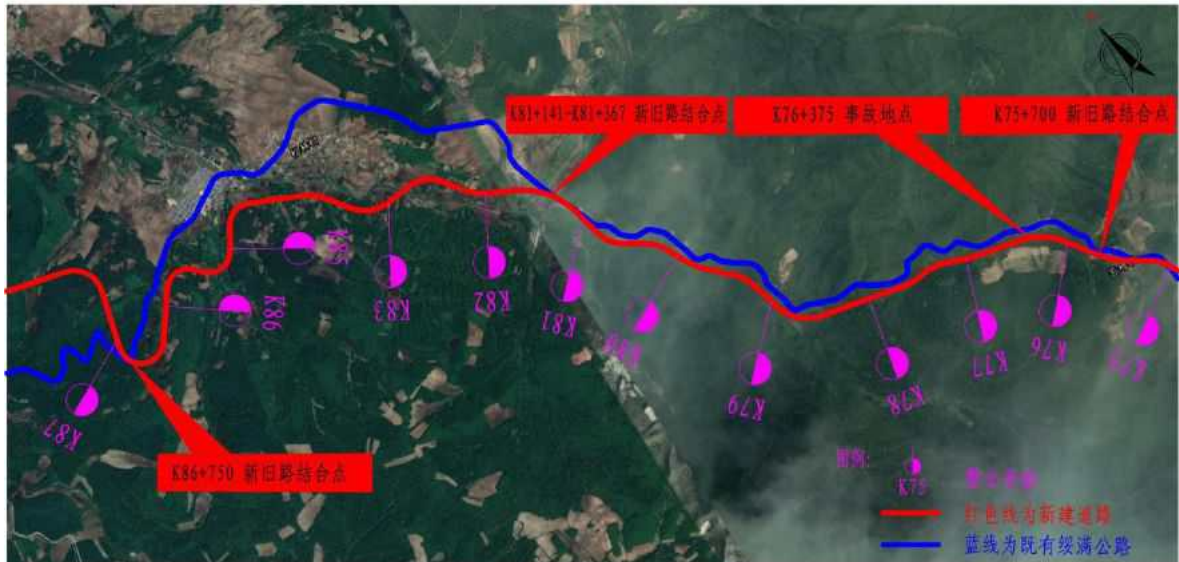
图 1：涉事车辆途经道路封闭管理情况示意图

涉事车辆途经的 K75+700-K81+141、K81+367-K86+750 两段为新建路段，属于封闭管理区域（见图 1），社会车辆应在 G301 旧路通行。

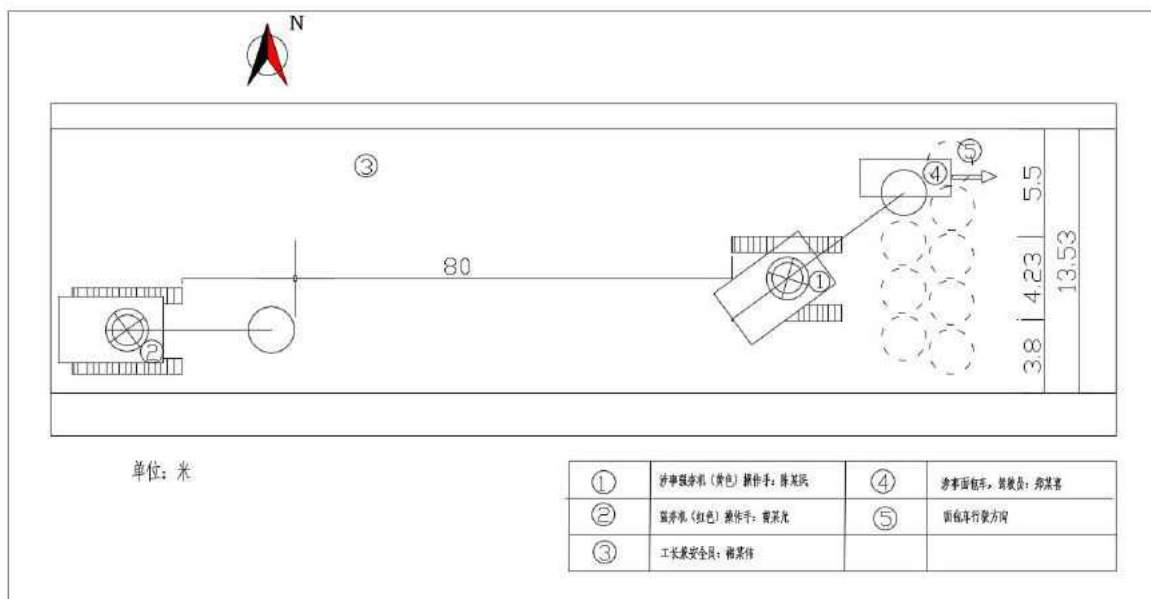
图 2：事故现场示意图

事发当日天气晴，东北风 3 级，气温 5℃，相对湿度 20%<sup>[1]</sup>。该新建路段为东西走向，前后开阔，两侧为山地，路面宽度 13.53 米。事故现场由西向东道路上依次停有红色和黄色两辆强夯机，相距 80 米左右（见图 2）。涉事强夯机（黄色）车头朝东，机器宽 4.23 米，北侧履带距离路基 5.50 米，南侧履带距离路基 3.80 米。涉事车辆共有三排座位（车上人员位置见图 3），车辆被强夯机夯锤砸中，严重塌陷。
