# 高明荷城上海\*\*\*建设有限公司“4·16” 一般物体打击事故调查报告

2024年4月16日，上海\*\*\*建设有限公司在佛山市高明区荷城街道\*\*\*厂房项目发生一起物体打击事故，造成1人死亡，直接经济损失约人民币160万元。

经调查认定，高明荷城上海\*\*\*建设有限公司“4·16”物体打击事故是一起因人员未按照规范要求使用手动起重用夹钳造成的一般生产安全责任事故。

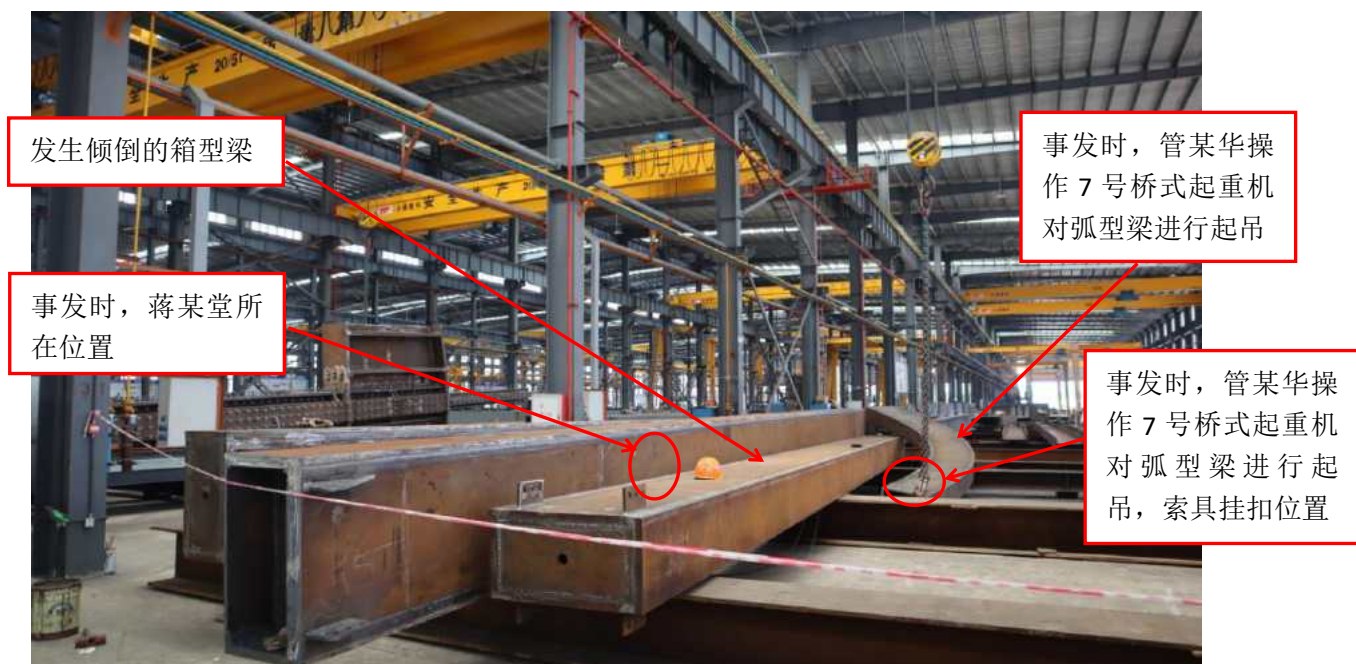
图 1 事故现场还原情况

作 7 号桥式起重机<sup>2</sup>对弧型梁进行起吊，弧型梁起吊过程中，弧型梁东端搭着的下面一条箱型梁发生倾倒，压到正在箱型梁北面作业的蒋某堂。事发的弧型梁外弧长约 7.55m，内弧长约 6.95m，宽约 0.7m，高约 0.3m，重 3569kg，弧型梁东西方向摆放，弧型梁东端搭在一条箱型梁上，西端接触地面，弧型梁西端地面有明显的重物碰撞后留下的刮痕。发生倾倒的箱型梁长约 14.5m，宽约 0.85m，高约 0.45m，重 13705.3kg，箱型梁和地面有血迹，地面还放有两支风割枪，风割枪把手连接气管，事发时蒋某堂正使用风割枪对箱型梁进行加工作业。现场还遗留有一顶破裂的安全帽，该安全帽为事发时蒋某堂佩戴。

管某华安全意识淡薄，违反《手动起重用夹钳》(JB/T7333-2013)第 8.6 条<sup>3</sup>规定以及《手动起重用夹钳说明书》<sup>4</sup>使用要求，选用不适用于吊运弧形梁的 LA5 手动起重用夹钳，选择侧吊方式吊运弧形梁，未保持弧形梁的平衡状态，未对周围作业人员情况进行观察，未保证周围作业人员的安全距离，在吊装时造成弧型梁压倒旁边的箱型梁，站在两个箱型梁中间正在作业的蒋某堂头部和胸腔被倾倒的箱型梁挤压，导致事故发生。

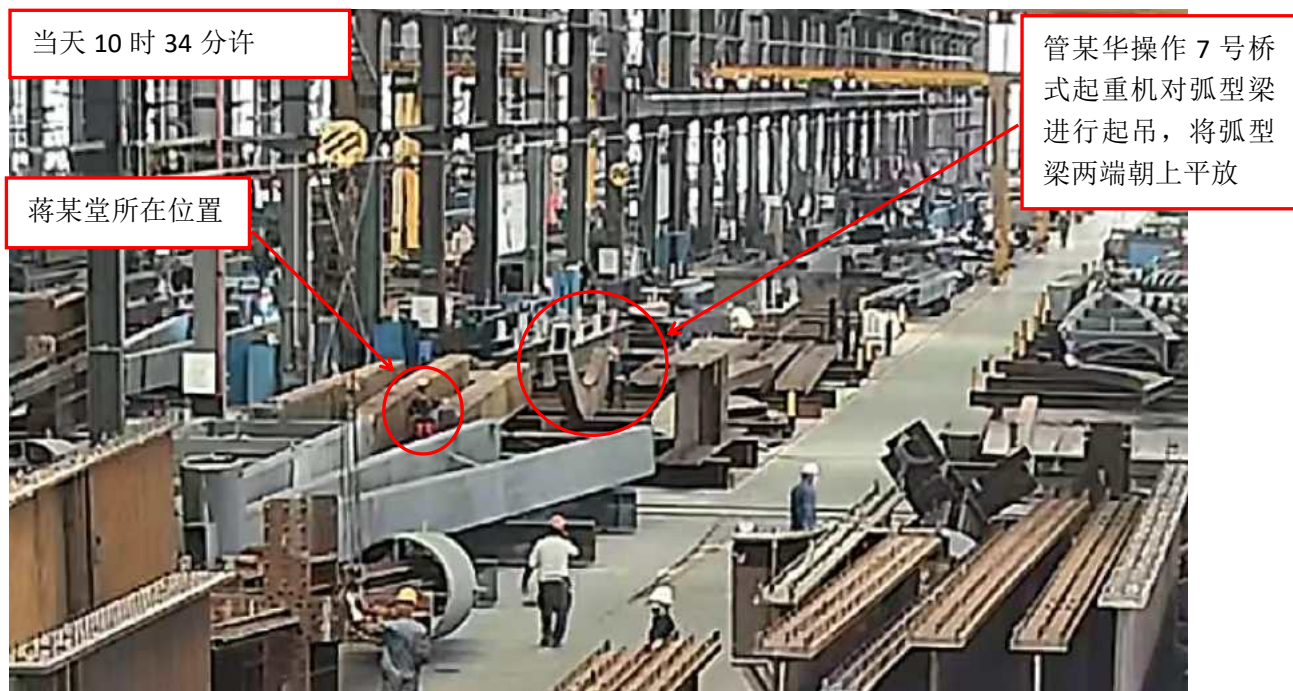
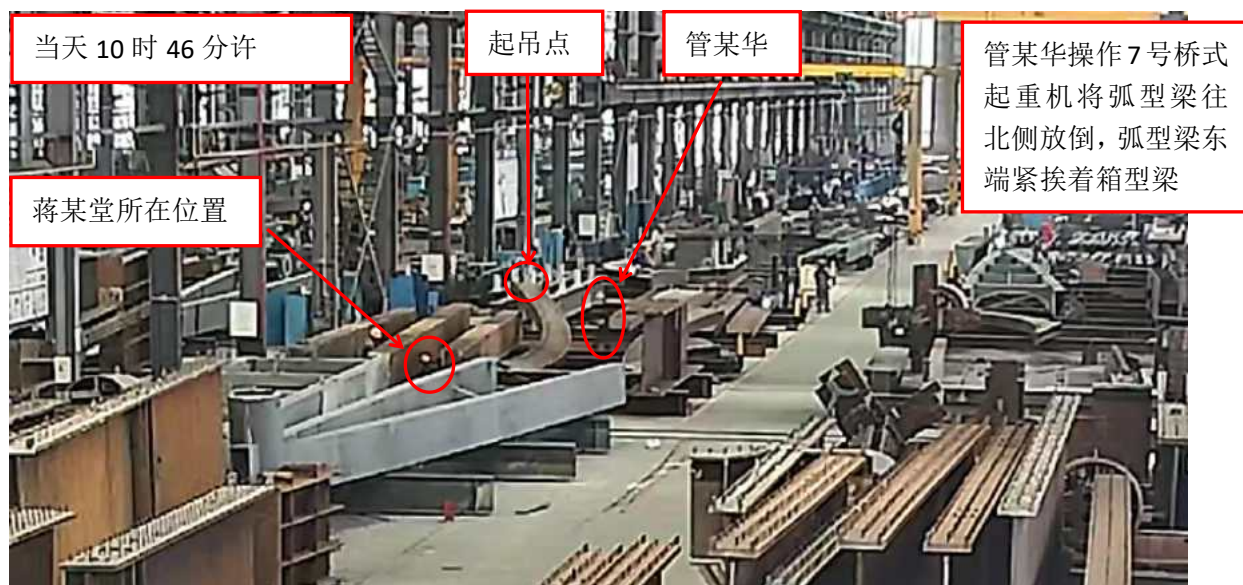
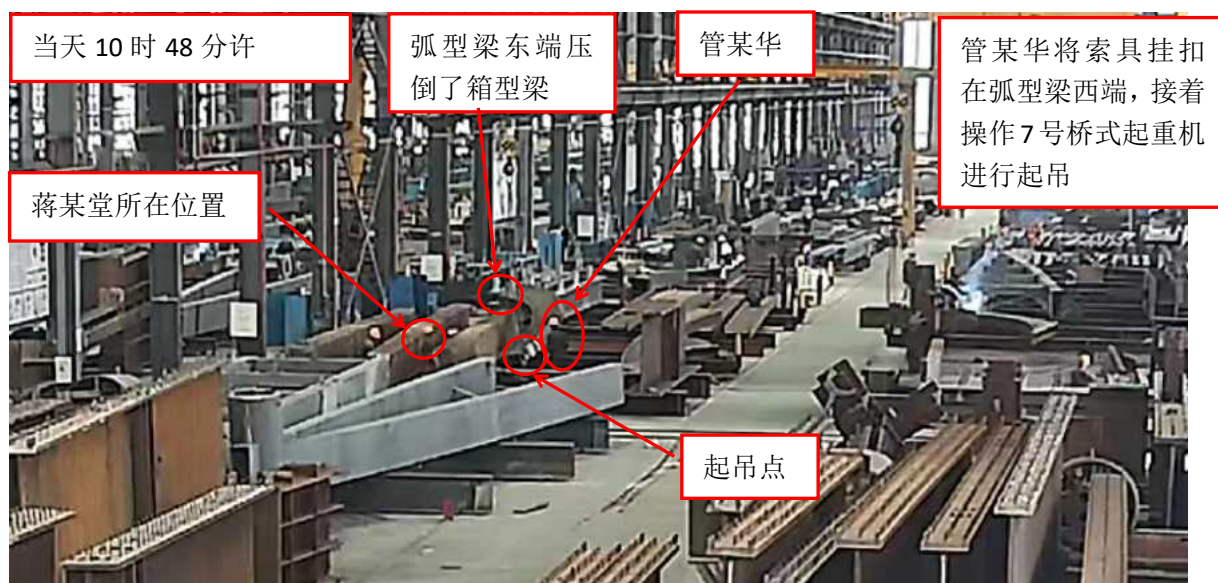
图 2 事故现场监控视频情况

事故位置位于佛山市高明区荷城街道\*\*\*厂房生产车间打磨岗位，现场摆放有待加工的钢梁。调取现场监控视频，事发时，管某华将手动起重用夹钳<sup>1</sup>夹到弧型梁西端，接着使用遥控器操

堂负责对箱型梁进行加工作业。管某华完成了两条弧型梁一面的打磨工作后，10时30分许，管某华操作7号桥式起重机对其中一条弧型梁进行翻面，管某华使用手动起重用夹钳夹住弧型梁西端，然后操作起重机遥控器提升弧型梁并将弧型梁两端朝上平放，10时35分许，管某华将7号起重机遥控器交给其他员工使用，然后离开打磨岗位。10时45分许，管某华返回接着对弧型梁进行翻面，管某华使用手动起重用夹钳夹住弧型梁东端，操控7号桥式起重机将弧型梁往北侧放倒，弧型梁东端压着隔壁箱型梁。为了调整弧型梁位置，随后管某华使用手动起重用夹钳夹住弧型梁西端，然后操控起重机提升，这时弧型梁东端压着的箱型梁发生倾倒，站在两个箱型梁中间正在作业的蒋某堂头部和胸腔被倾倒的箱型梁挤压，随后管某华操作7号起重机缓慢松下弧形梁，现场人员发现事故后，马上开展救援工作，蒋某堂被送往高明区人民医院进行救治，经救治无效于当天死亡。
