## 龙海港尾福建中闽永利建筑工程有限公司 “4·19”一般坍塌生产安全事故调查报告

发布时间：2025-07-09 10:06 来源：龙海区应急管理局

龙海区政府事故调查组

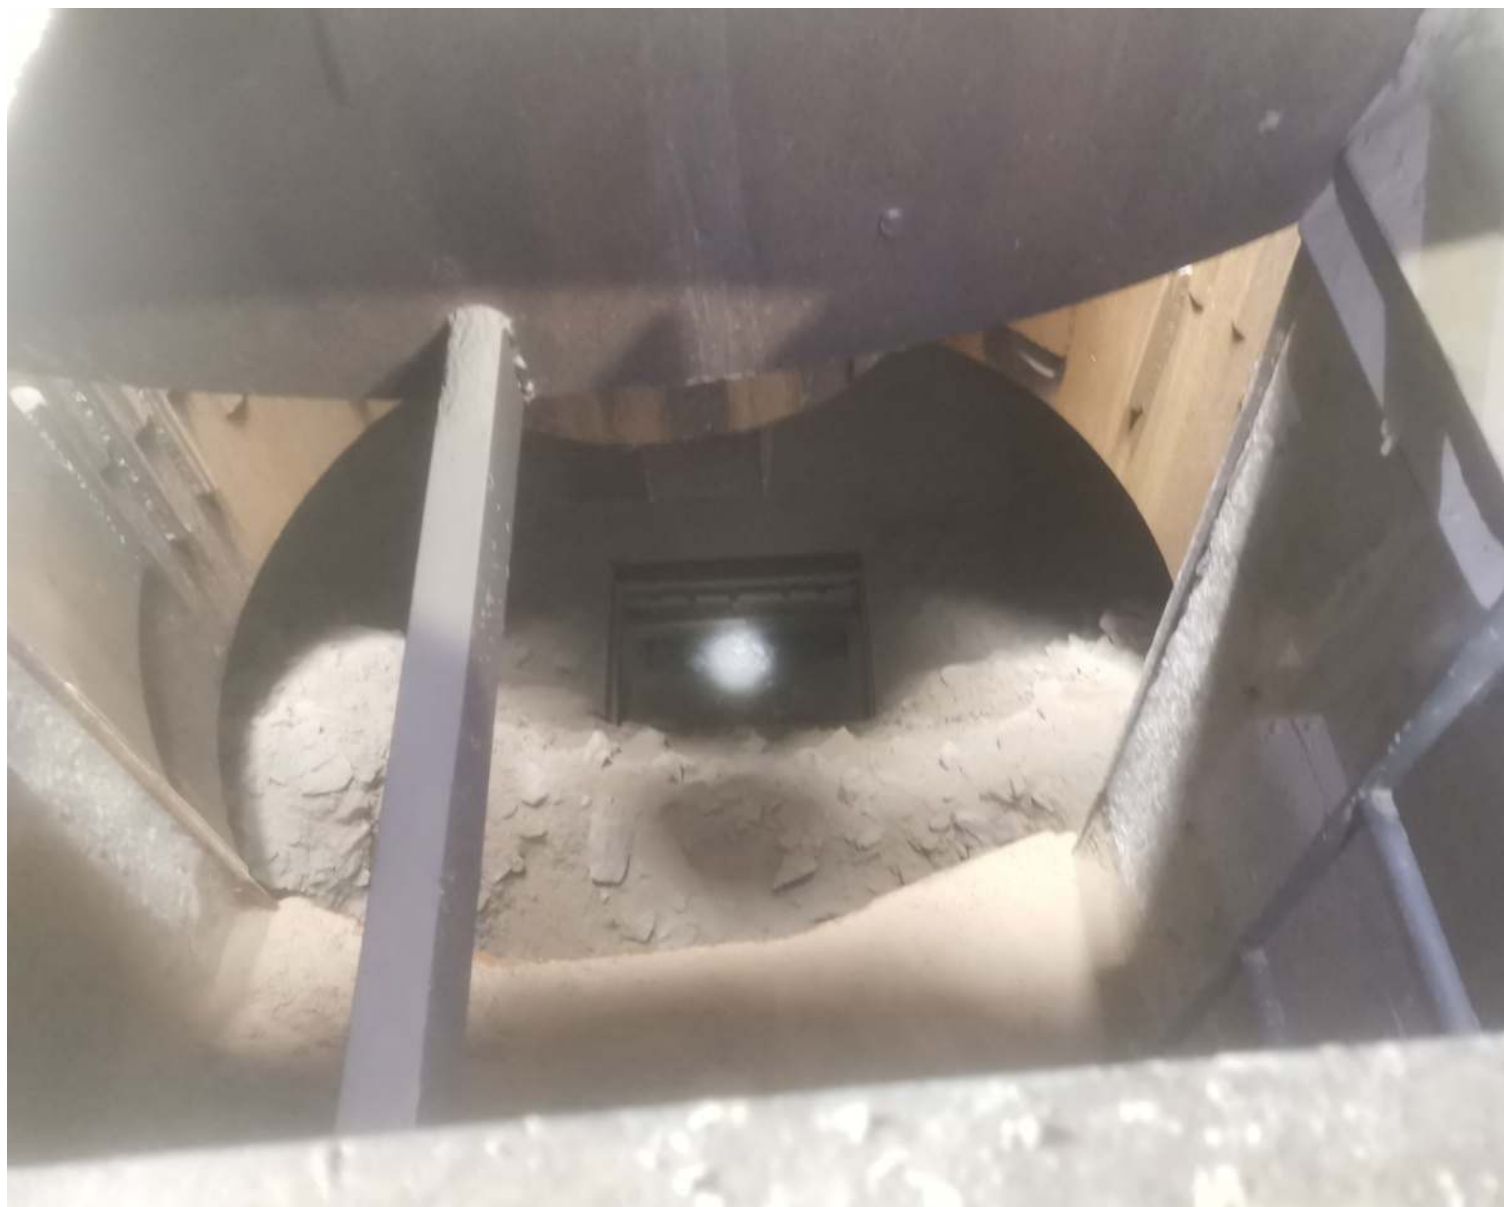
图为事故后旋回破碎机贮料仓内卸料口仍留部分砂石余料。

经现场勘察及福能公司提供资料，事故振动给料机给料槽入料口将凌云中掩埋的垮塌砂石余料约2-3立方，入料口上方旋回破碎机贮料仓仍有3-5立方未垮塌砂石余料残留量，以上砂石余料均系事发前福能公司每天正常生产停机造成的自然残留，并非机械故障等其他因素造成的。

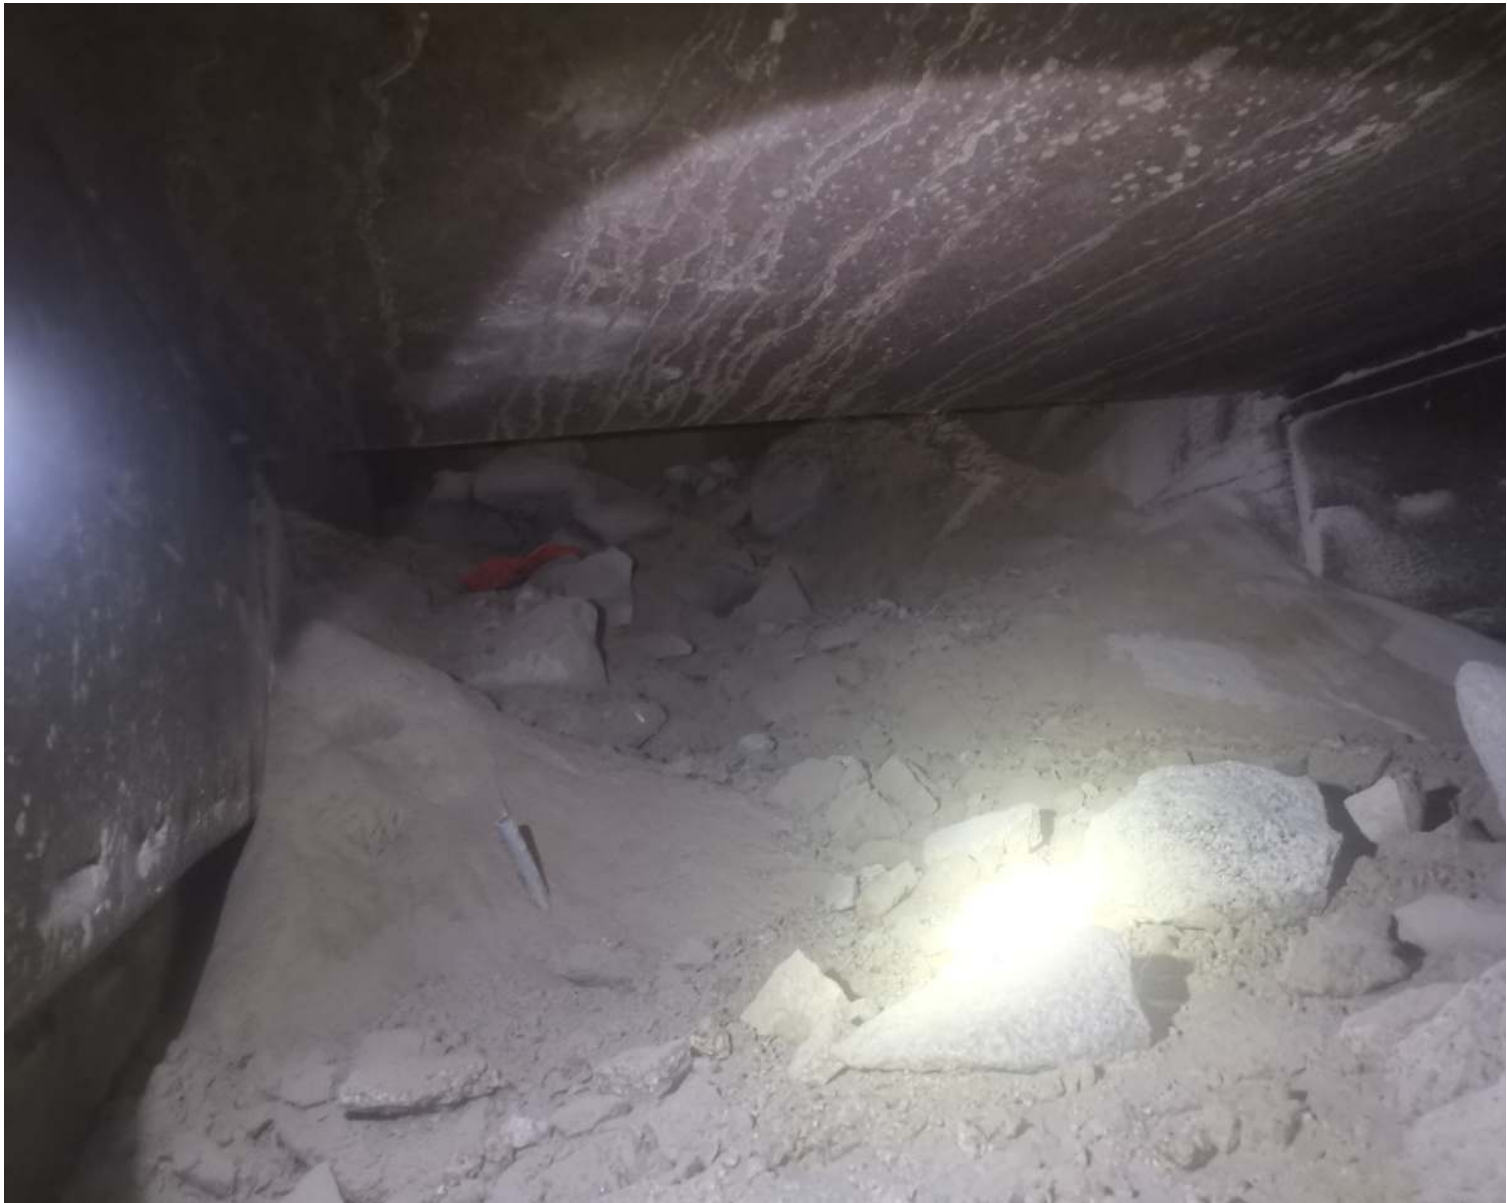
清除石料，凌云中负责振动给料机内部砂石余料清理。凌云中从振动给料机侧边检修口（长0.6米，宽0.6米）进入到给料槽给料机入料口（即旋回破碎机贮料仓卸料口）观察侧边底板磨损情况并开始清除入料口周围砂石余料。21时许，突然间给料槽给料机入料口有部分砂石余料垮塌（经估算：砂石垮塌量约2-3立方），凌云中被垮塌下来的砂石余料掩埋。

事故现场位于振动给料机给料槽入料口（即旋回破碎机贮料仓卸料口）位置。事故振动给料机外廊道遗留事故抢救后死者凌云中头戴的一顶红色安全帽和一双胶鞋和5米长柄铁钩、1.24米长铁钎等作业工具，给料槽遗留事发当时入料口垮塌的砂石余料，体积约2-3立方。经查，事发当时凌云中在检维修前踏勘工作过程中，从振动给料机检修口进入给料槽清除入料口砂石余料时，被垮塌下来砂石将其掩埋。

图为事发后振动给料机给料槽凌云中被砂石掩埋地方。

中闽永利公司检维修工人凌云中思想麻痹、安全意识淡薄，在检维修前踏勘工作过程中违章作业，违反公司《振动给料机维护、检修规程》规定擅自从振动给料机检修口进入给料槽清除入料口砂石余料，导致被入料口上方垮塌下来的砂石余料掩埋窒息死亡。

2. 要强化检维修作业现场隐患排查。公司要建立健全企业安全生产隐患排查治理制度，定期组织全公司隐患排查，加强对检维修作业现场隐患排查，及时消除安全隐患。

3. 要加强检维修员工安全教育培训。公司要加强对检维修人员安全教育和培训，提高检维修人员的安全意识和安全技能，督促员工严格落实公司安全生产规章制度及安全操作规程，严禁违章作业。
