翔安马巷厦门路桥翔通股份有限公司翔安分公司

## “4.7” 一般坍塌事故调查报告

厦门市翔安区人民政府事故调查组

2026年7月

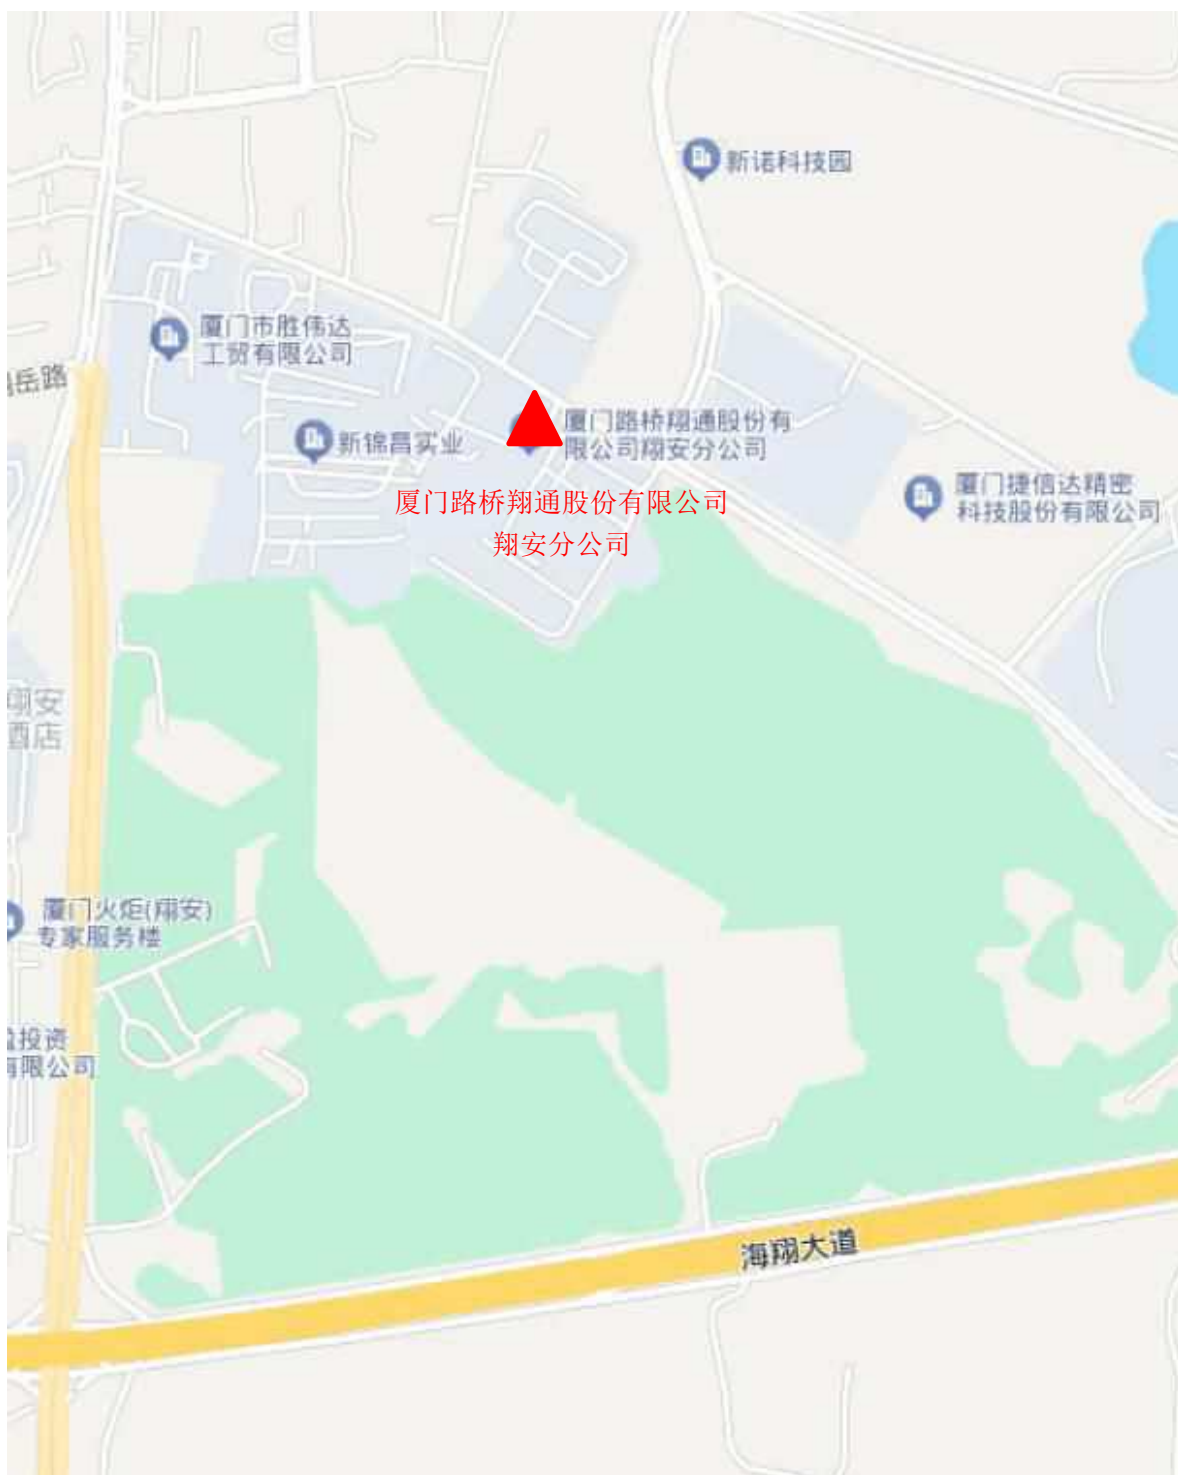
图1 事故发生地点

- 1.砂仓尺寸深8米，上方口径8米，上方开口直径4米设置铁制防护栅网护罩，2号料仓位置护罩被切开1处50厘米\*60厘米开口；砂仓下方口径3米；
- 2.现场未设置安全警示标识，未张贴作业操作规程。

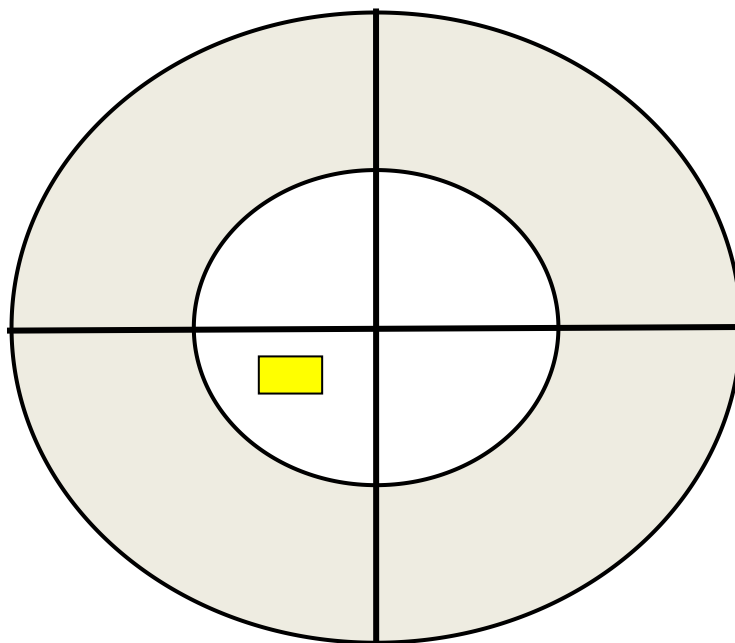
料仓上方视角，外圆为料仓顶部平面，直径 8 米，内圆为料仓顶部开口，直径 4 米，内圆部份设置铁制防护格栅网，内圆与外圆之间为混凝土平面。黄色区块为人员进入料仓切割铁制防护格栅网的开口。

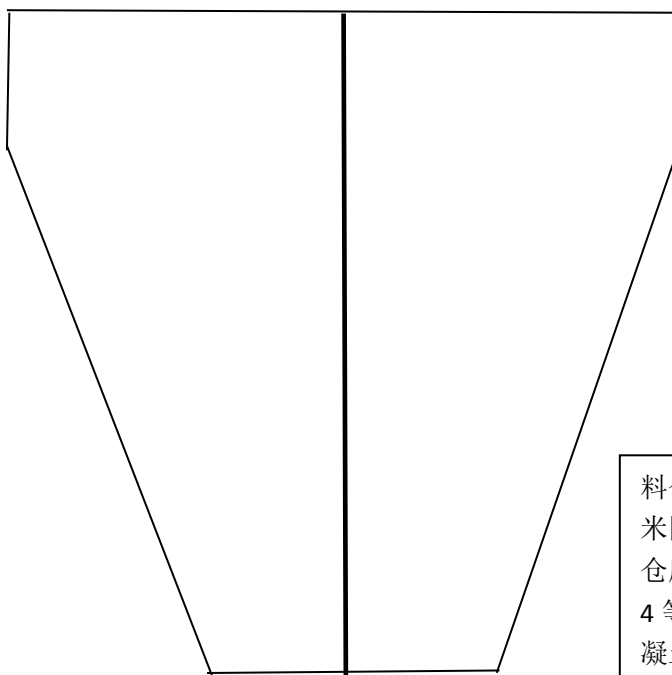
图 2 事故料仓剖面示例图

料仓剖面示例图，顶部直径 8 米圆形，底部口直径 3 米圆形，仓底到仓顶高 8 米，中间分为 4 等分格，4 个仓，料仓由混凝土材质构筑。

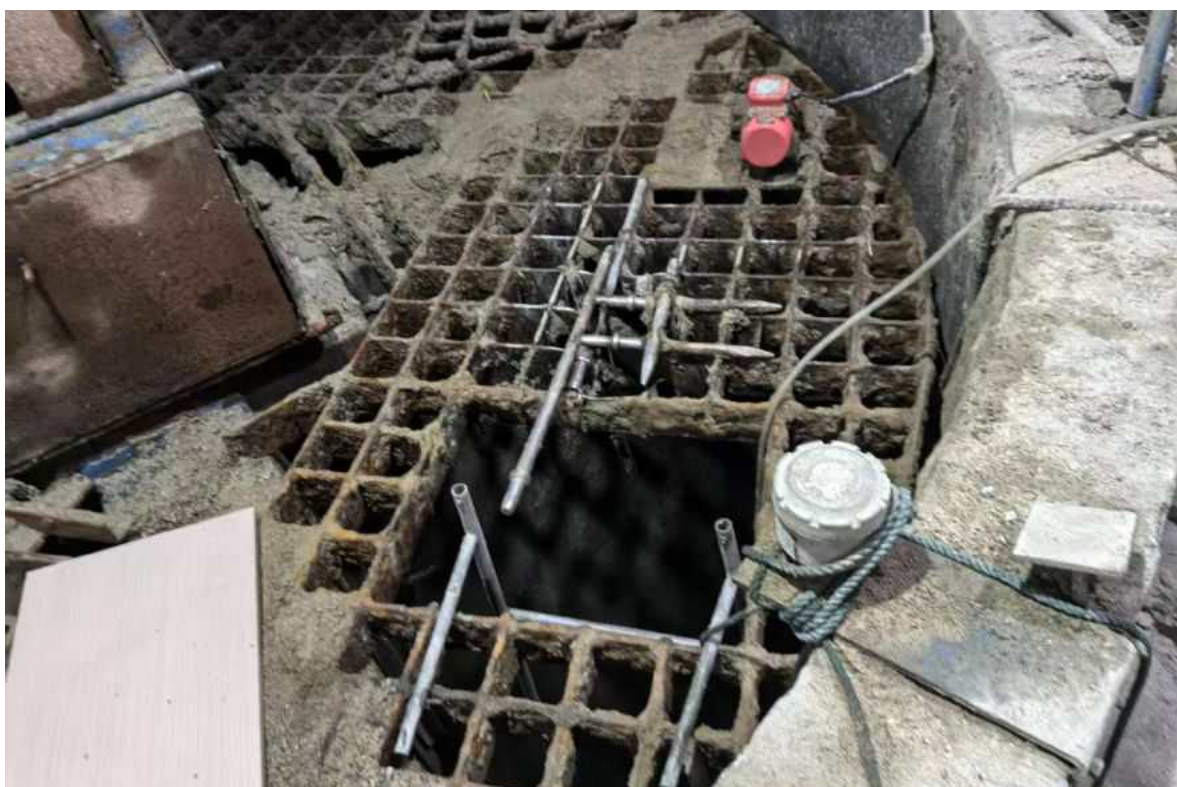
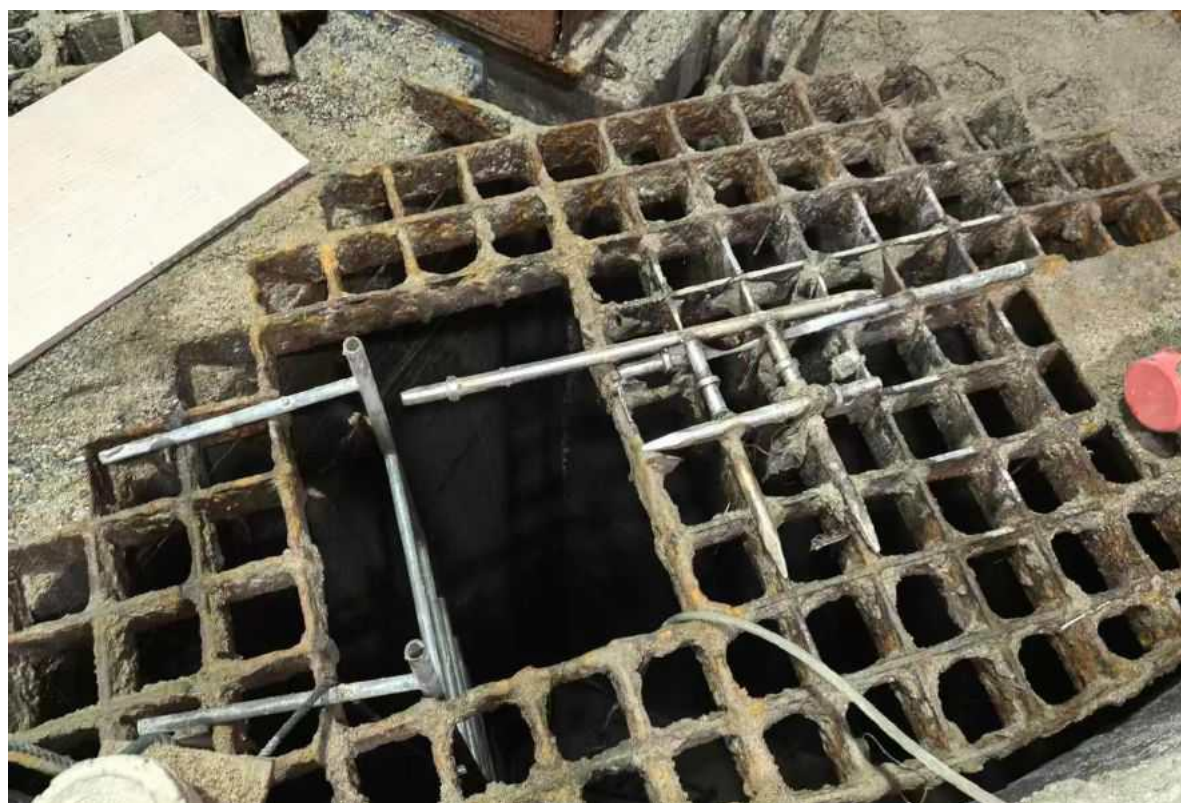
图3 事故发生现场

2026年4月7日15时许，厦门路桥翔通股份有限公司翔安分公司刘\*集、刘\*、林\*哲、柯\*榜、邱\*明等5名作业人员在搅拌楼4楼物料仓上方透过防护栅及孔洞清理物料仓2号人工砂仓；柯\*榜作业中用于疏通仓内砂子的方型钢管掉进砂仓。现场作业人员未预想安全风险、未报公司审批，由刘\*集、柯\*榜、邱\*明（3人）用锤子、撬棍、角磨机，锤砸、切割、撬开砂仓防护栅，放下长吊梯；刘\*集进入砂仓取出方型钢管，而后继续留在砂仓内清理附着在砂仓墙壁内的余砂；16时28分许为便于人员在砂仓内作业，放入另一长约2米的直梯，16时36分许邱\*明进入砂仓协同清理余砂，其站立于砂仓内直梯，16时40分许邱\*明清砂作业时附着在砂仓墙壁内的余砂坍塌将其推倒掩埋，后经救援抢救无效死亡。

通过现场勘验、视频分析及调查询问，认定事故原因是：作业班组盲目蛮干违规拆除砂仓防护栅网，邱\*明安全意识淡薄，

冒险进入砂仓作业,作业未采取必要安全防护措施(未佩戴安全带<sup>[1]</sup>),作业时附着在料仓墙壁的砂料坍塌将其推倒使其被覆盖掩埋窒息致死。

厦门路桥翔通股份有限公司翔安分公司，要深刻吸取事故教训，举一反三，全面开展安全隐患排查整治工作，对发现的隐患立行立改、闭环管理，切实堵塞安全漏洞，坚决防范和杜绝此类事故再次发生。此外，要进一步强化企业主体责任落实，**一是要**建立健全双重预防工作机制，深入落实设备设施、作业行为风险辨识，逐个部位、逐个作业行为落实风险辨识及评估，并采取可靠的安全管控措施，要对照辨识清单落实隐患排查，并及时修订风险管控清单，确保双重预防工作机制运行有效；**二是要**在危险场所和设备上设置明显的安全警示标志，加强对从业人员的安全培训教育，向从业人员如实告知作业场所和工作岗位存在的危险因素、防范措施以及事故应急措施，要加强从业人员“三违”治理，从教育培训、作业流程规范、制度建立及管理监督上防止“三违”现象，并告知具有拒绝违章指挥和强令冒险作业权利；**三是要**完善各类预案及方案，要结合行业特点，结合重大隐患判定标准，扭住重点部位及重要作业行为加强安全管理，严密防范事故发生。同时，**厦门路桥翔通股份有限公司**，要进一步提升对权属企业的监督管理质效，加强一线检查指导，突出重点风险、重点隐患，深化排查治理。要持续加大安全生产投入，不断提升企业安全基础。
