# 广信茶亭经开区海普电器有限公司“7·16” 一般高处坠落事故调查报告

上饶市广信区人民政府事故调查组

2025 年 5 月 7 日

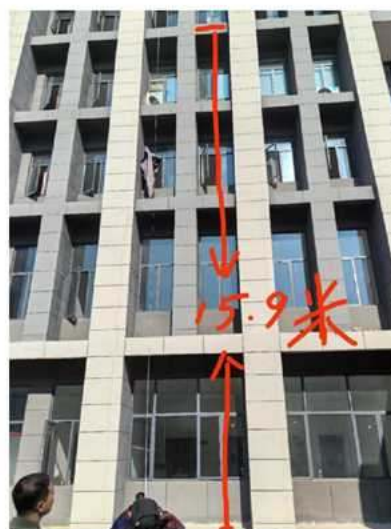
事故现场为海普公司员工宿舍茶亭经济开发区建兴路广投标准厂房二期1号楼510室窗台,窗台距离地面高度为15.9米。

图1 茶亭经济开发区建兴路广投标准厂房二期1号楼五楼510室窗台距离地面高度为15.9米。

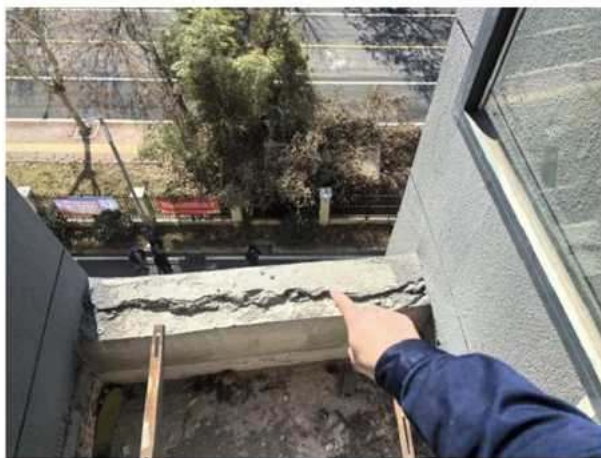
图2 茶亭经济开发区建兴路广投标准厂房二期1号楼五楼510室窗台

海普公司员工林某，安全防范意识淡薄，高处作业未按照规定未佩戴安全帽、安全带等任何劳动防护用品，蹲在窗外横梁上进行空调外机的螺栓固定、管道连接及电源线安装作业，起身时不慎从窗台外的设备安装平台摔落至地面，是该起事故发生的直接原因。

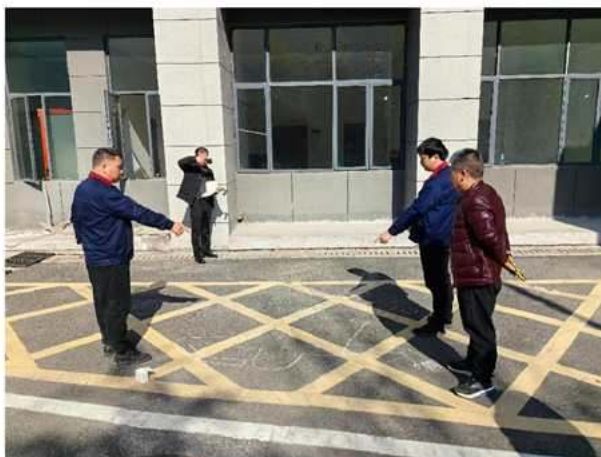
图3 死者林某坠落地现场
