# 孟津麻屯丰华浴池 “6·25”一般其他爆炸事故调查报告 (公示稿)

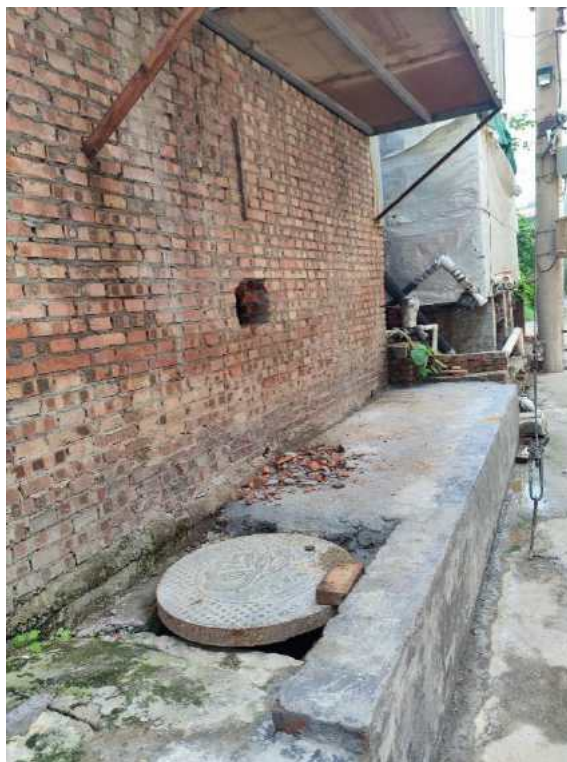
图1 涉事储罐摆放位置照片

该浴池没有锅炉，洗浴用热水靠外购，由专门经营热水者用罐车拉来后，打入储水罐储存起来，浴室用水时，视水温情况决定是否电加热。涉事储罐是为扩大储水量所购，是该浴池的第四个储罐，其余三个在用储罐放在自家房顶上。事发前摆放涉事储罐的位置已经修整完毕。此位置在丰华浴池围墙外侧，下方为市政雨水导流渠（见图1）。

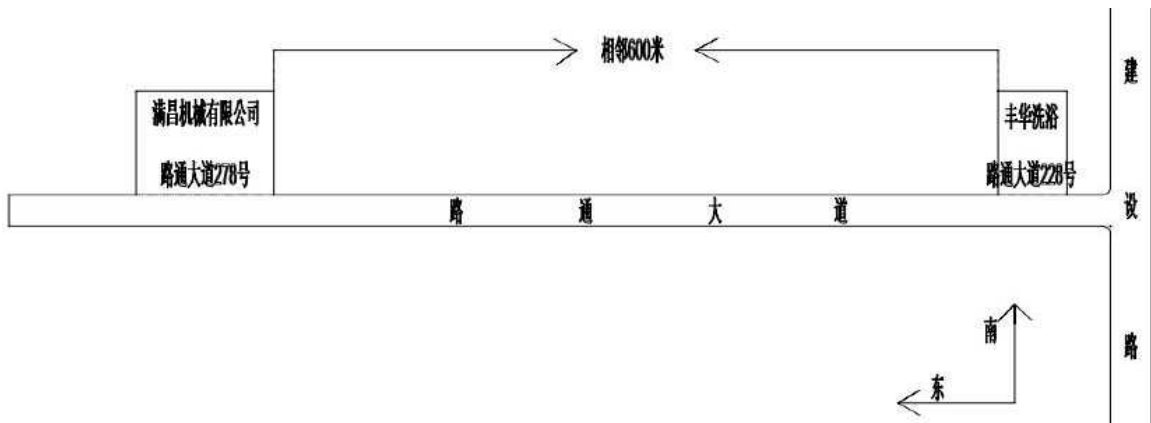
图 2 涉事两单位分布示意图

孟津县麻屯丰华浴池与洛阳满昌机械制造有限公司均位于麻屯镇路通大道东段南侧临街，二者相距 600 米左右（如下图 2 所示）。前者的投资人为后者的法定代表人。2019 年 8 月，李某亮将浴池整体出租给牛某伟，租赁期 10 年，年租金 2 万元，两人签订有承包协议，并签订了专门的安全管理协议，约定双方对浴池的安全管理责任和义务。协议签订以来，李某亮作为发包方没有按照安全管理协议约定的“甲方对乙方的违章违规行为视情节轻重予以制止、纠正、停工，直至终止承包合同”“发生安全事故，甲方有权督促乙方立即向当地政府、安监、公安部门报告”等条款予以落实。

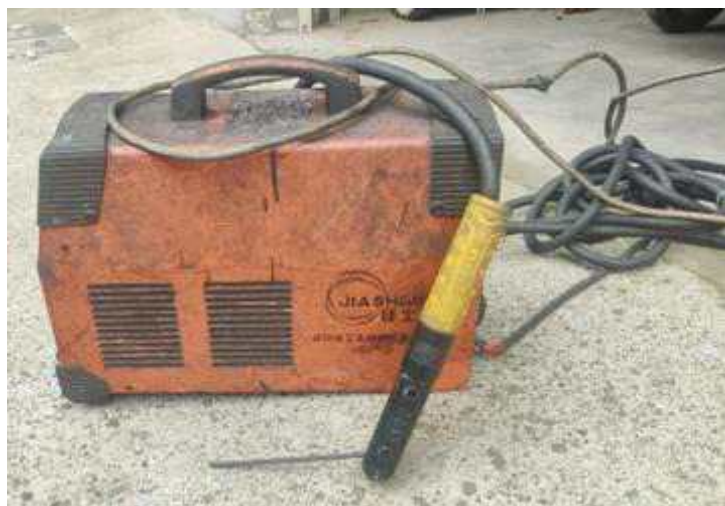
图 3 涉事电焊机照片

涉事电焊机为牛某伟从其所经营浴池带入满昌机械车间，该电焊机未按照全省统一部署的“以码管机、以机管人、以智管焊”要求加装智能芯片，接通电源后不需要扫码“豫智焊”上传特种作业操作证等使用授权即可开始电焊作业（见图 3）。

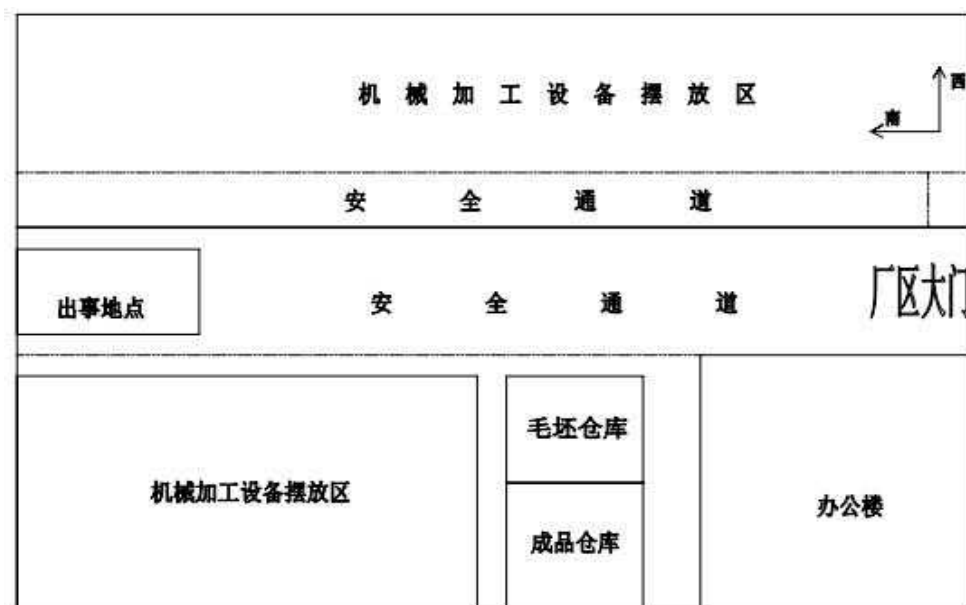
图 4 涉事车间平面图

涉事车间长约 35m，宽约 30m，爆炸地点位于车间通道南出口处（如图 4 所示）。

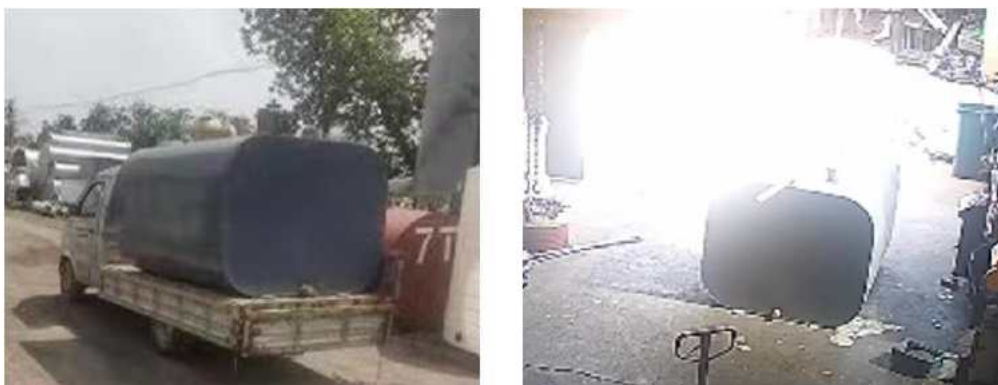
图 5 涉事储罐装车时照片和爆炸前现场监控视频截图

因事发现场为车间通道，紧急处置时现场遭到破坏，且发生爆炸后罐体解体并过火，罐体形状已经无法复原，只能通过装车照片和监控视频，还原事发前罐体形状（见图 5）。

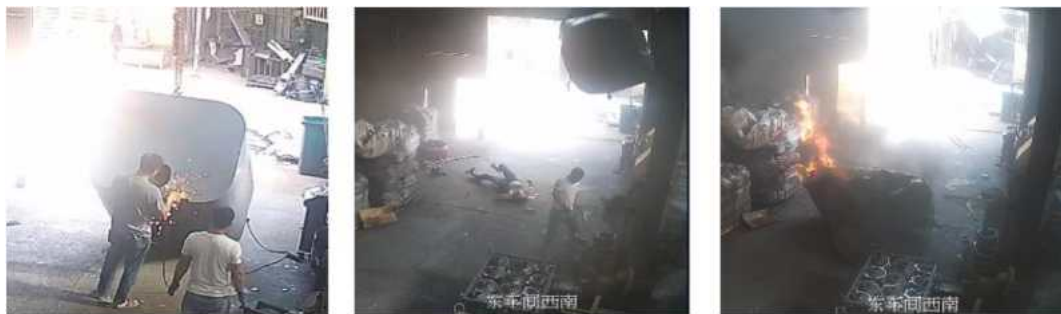
图 6 储罐爆炸解体升空、着火、受害者被击中倒地视频截图

一端吊起至人员站立方便施焊的位置，之后由刘某锋开始在罐体上焊接出水管件。16 点左右，刘某锋在动手施焊半分钟左右时，罐体突然发生爆炸升空并解体坠落、起火。附近人员在围着残破储罐灭火时才发现倒地的刘某锋头部流血不止，随即有现场人员拨打 120 求助（见图 6）。

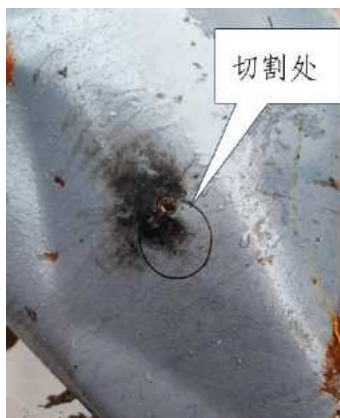
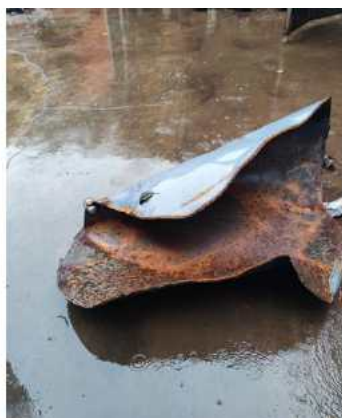
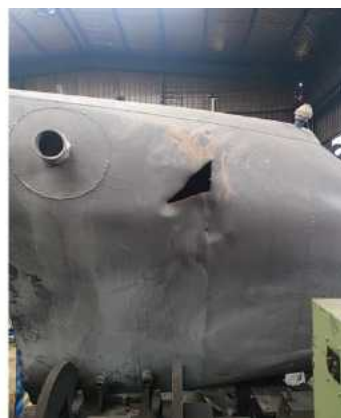
图 7 电焊机切割处及爆炸解体后的储罐残片

爆炸性质分析：根据现场勘查和对出售涉事储罐的二手化工设备市场调查走访，结合现场监控视频，证实此次爆炸事故系盛装过汽油的储罐，其残留汽油在高温天气<sup>[1]</sup>作用下挥发出可燃气体，储罐进口打开后空气窜入形成易爆性混合气体聚集。焊接作业人员在未进行可燃气体检测和有效通风置换情况下使用电焊机大电流对金属罐体切割，产生的电弧或高温焊渣，引起罐内可燃易爆性混合气体发生闪爆并导致储罐解体。（见下图 7）

1. 储罐内积聚大量可燃易爆性混合气体，遇电焊明火发生闪爆；
2. 牛某伟违章指挥，雇佣无资质人员上岗作业。
3. 刘某锋违规冒险作业。
