# 营口昌成新材料科技有限公司“1·23” 一般火灾事故调查报告

2026 年 4 月 29 日

2026年1月23日10时38分许，辽宁（营口）沿海产业基地营口昌成新材料科技有限公司一车间在进行未投产装置管道切割动火作业过程中发生火灾事故，造成1人死亡，直接经济损失约980万元。

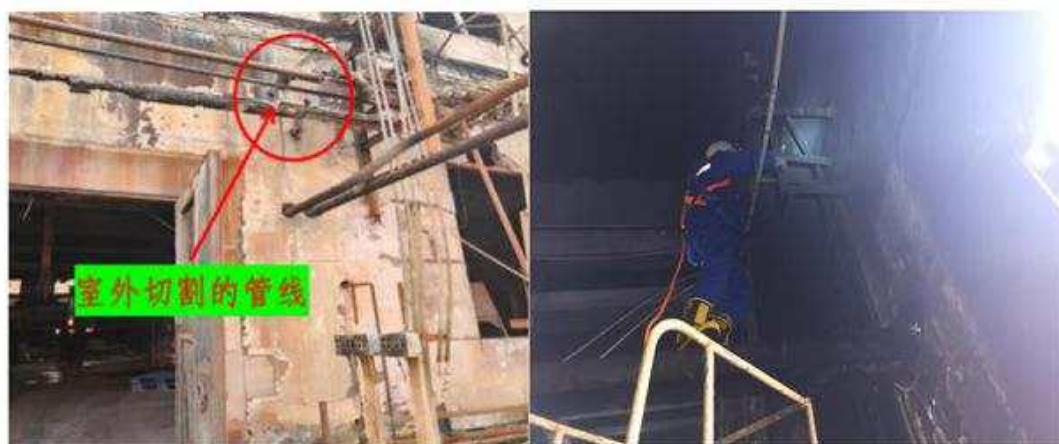
（图9 西区1楼室外管道切割位置） （图10 复盘常某西区1楼管道切割位置）

期间，常某、于某龙完成2楼管道切割后，到1楼北门外继续切割从2楼经过1楼通向室外的管道（见图9）。切割完成后，计划切割一车间西区1楼干燥罐东北侧上方的管道（见图10）。

在进行1楼管道切割动火作业前，常某、于某龙向宋某治确认该区域的管道是否可以拆除，经宋某治向其二人确认反馈后，常某首先完成了室外的管道切割，然后通过爬梯站立在距地面约3米处的管廊上，准备对1楼室内干燥罐东北侧上方的管道进行切割，于某龙负责在2楼扶着管道上端。

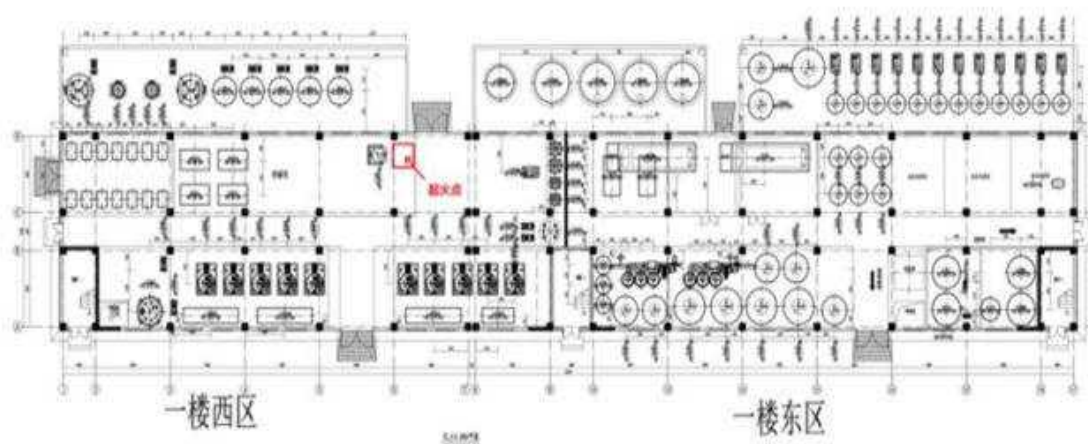
（图 13 一车间西区 1 楼起火点位置图）

经调查认定，起火时间为2026年1月23日10时38分许；起火部位位于营口昌成一车间西区一层；起火点位于一车间西区一层设置的干燥罐东北侧；直接原因为现场施工作业人员在对一车间西区一层干燥罐东北侧上方设备管道进行电焊切割时，焊渣落入干燥罐东北侧地面临时放置盛装沾有碳酸二甲酯抹布等废旧杂物吨袋内引燃可燃物成灾。
