# 天河区“4·19”广州合旭建筑装饰工程有限公司高处坠落一般事故调查报告

事故单位：广州合旭建筑装饰工程有限公司

事故地点：平云路 163 号平云广场通讯大楼七楼

事故日期：2026 年 4 月 19 日

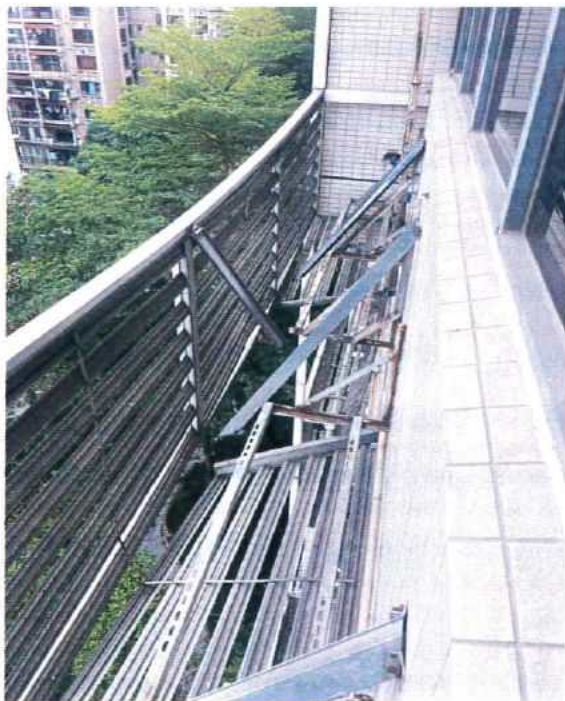
图 5

图 4)，外立面可见一排铝合金百叶空调外机格栅，利用铝合金横杆和斜杆打螺丝固定在外墙上（见图 5），需要更换玻璃的洞口外侧下方一根连墙横杆连墙端断开（见图 6），外立面墙面可见固定横杆的爆炸螺丝结构（见图 7），断开的连墙横杆上可见脚印（见图 8），需要更换玻璃的洞口外侧窗沿可见脚印（见图 9），同一排铝合金百叶空调外机格栅完好的连墙横杆（见图 10）。

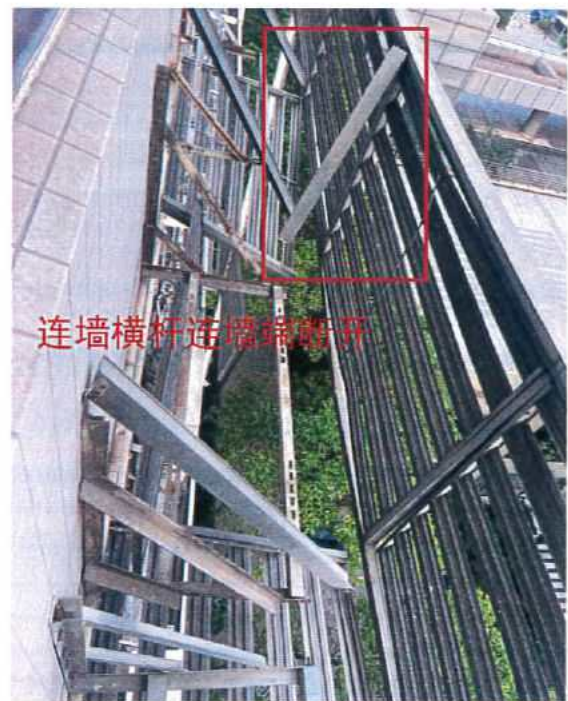
图 6

事发前，康某会站在百叶格栅连墙横杆上实施玻璃安装作业，由于横杆承载能力差，在承受站在横杆上作业的康某会产生的荷载时，螺丝固定结构发生破坏以致横杆断裂脱落，拴挂在横杆上的安全带随即从横杆上脱开，导致康某会直接从七楼坠落至一楼地面，是造成本次事故的直接原因。

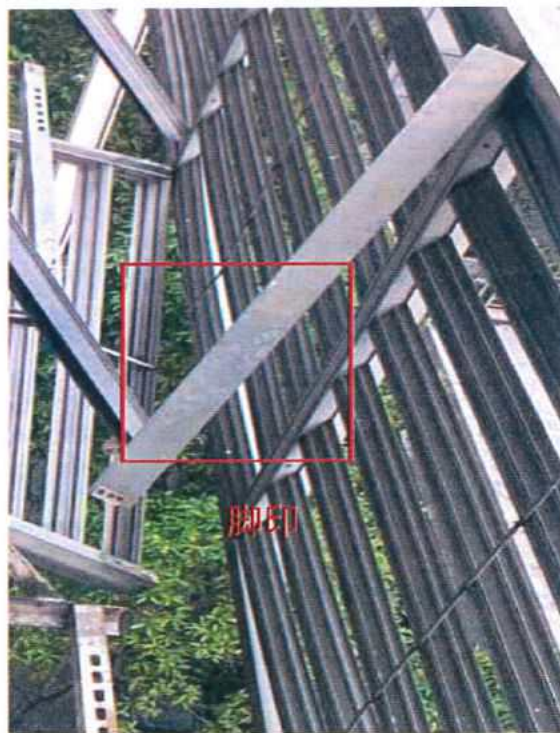
图 8

经查，事发前，康某会翻出七楼窗外站在铝合金百叶空调外机格栅上实施高处悬空作业，虽有按规定拴系安全带，但没有按规范正确使用安全带，把安全带拴挂在脚下不牢固的百叶格栅连墙横杆上，没有把安全带拴挂在牢固的构件或物体上，没有高挂低用，把安全带拴挂在作业平面的下方。
