# 中卫市茂烨冶金有限责任公司“6·20”一般 中毒事故调查报告

沙坡头区人民政府事故调查组

2025 年 8 月

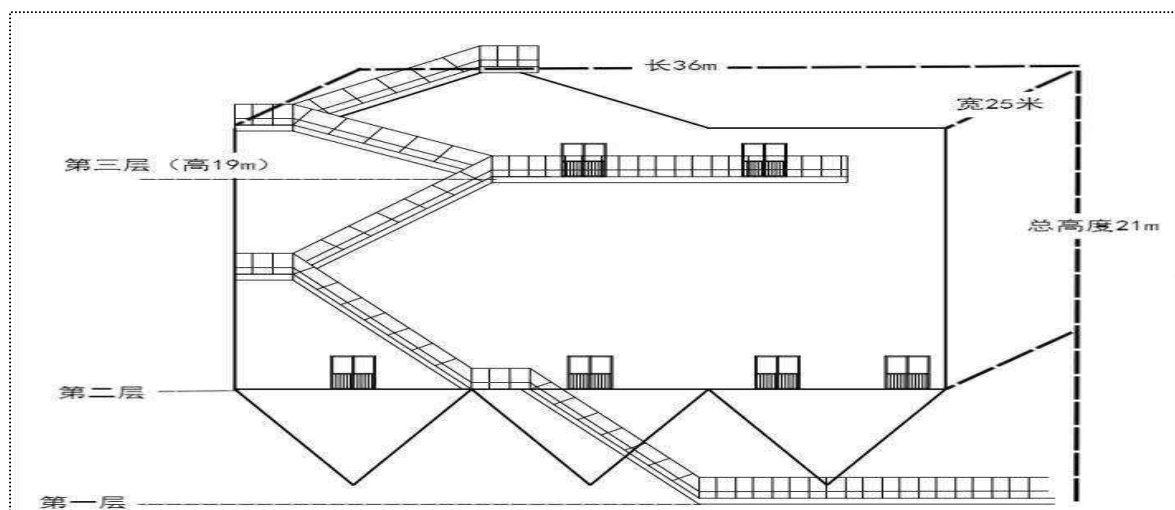
图1 中卫市茂烨冶金有限责任公司2号炉环保车间事故现场图

2号硅铁矿热炉配套的环保设施整体呈长方体布局，南北长为36米，东西宽为25米，总高度约21米。该环保设施共分三层，一层为地面；二层和三层属于布袋检查层，其中二层设有4个可供人员进出的检查口，三层（高度约19米）设有2个可供人员进出的检查口。

此次事故中的受害者位于环保设施三层西侧检查口所连接的环保除尘设施箱体内，该位置距离检查口约 7 至 8 米。事故发生后，沙坡头区应急管理局执法人员对现场进行气体检测，在 2 号硅铁炉环保设施三层西检查口处测得 CO 瞬时浓度为 98PPM。（标准情况下，CO 安全作业浓度为 24PPM）

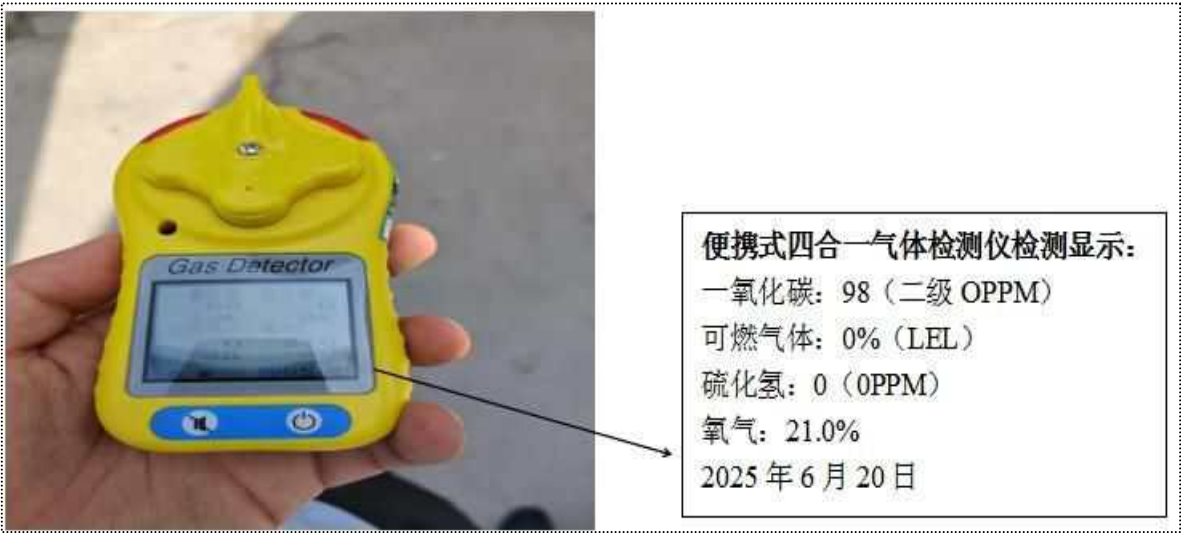
图 3 公司 2 号矿热炉环保车间三层西侧检查口一氧化碳瞬时浓度检测值为 98PPM

公司 2 号硅铁矿热炉处于开炉初期，炉内兰炭燃烧不充分产生一氧化碳，导致环保设施处一氧化碳浓度超标，环保工王\*\*、

倪\*在未采取任何安全防护措施的情况下，进入环保设施三层箱体作业，且作业前未进行有毒气体检测和通风，导致1人中毒窒息死亡，1人中毒受伤。

中卫市茂烨冶金有限责任公司要抓好以下安全管理工作。一是建立健全并落实全员安全生产责任制，将安全生产责任层层压实，确保不漏一岗、不漏一人。二是加强安全风险管控，全面开展危害因素辨识和风险评估工作，并根据评价结果，落实各项安全措施，完善本公司的安全生产规章制度和操作规程。三是完善安全教育培训和考核制度，增强员工的安全意识和应急处置能力。四是配齐配足有毒气体检测报警器及个体防护用品。五是加大应急救援能力建设，进一步细化完善应急预案和现场处置方案，强化应急预案演练，提高应急救援处置能力。
