# 孟津城关望翠雅居项目 “6·24”一般高处坠落事故调查报告 (网上公示稿)

2023年6月24日18时23分许,孟津城关望翠雅居项目工地发生一起高处坠落事故,造成1人当场死亡,直接经济损失120万元。

经调查组认定,孟津城关望翠雅居项目“6·24”高处坠落事故是一起由施工人员违章作业造成的一般等级生产安全责任事故。

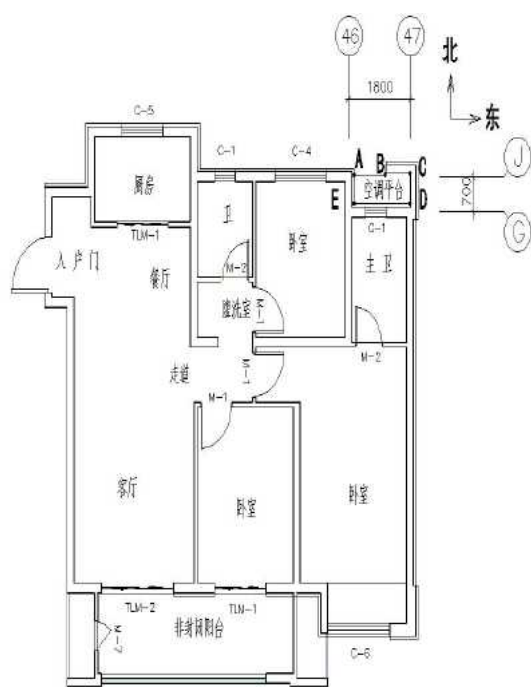
图二 作业区域示意图

2023 年 6 月 20 日吕某轩进入望翠雅居项目工地后，李某华为其提供一套新安全带，并将所有工人的作业区域进行了划分。2023 年 6 月 24 日 18 时左右，吕某轩乘坐的吊篮准备降至\*\*#楼 11 层东户主卫（46 轴-47 轴/G 轴-J 轴）外侧空调平台附近对该区域外墙保温施工（作业区域详见下图二）。当吊篮内侧护栏上部行至高出空调平台 300~400mm、距离外墙大约 200mm 处停下后（吊篮与空调平台的相对位置关系见下图三），吕某轩出吊篮移到空调板平台上进行周边外墙保温施工。18 时 20 分左右吕某轩在该部位施工完成后计划进入吊篮

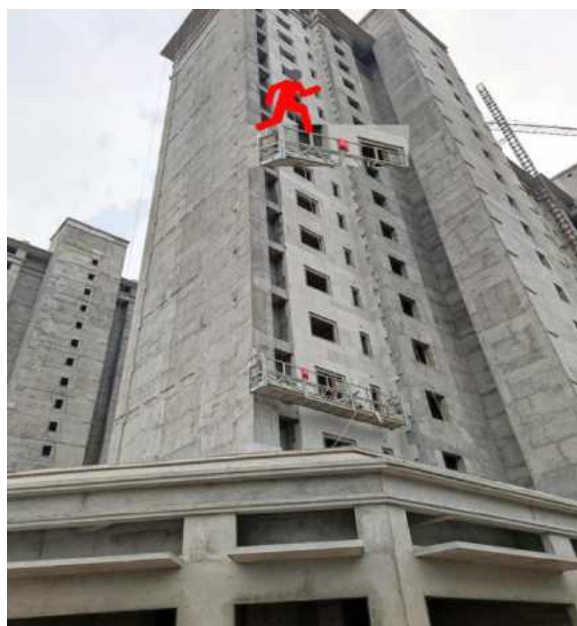
图四 事故发生时刻示意图

降至 10 层进行同部位施工，其站在平台上其中的一只脚踩在吊篮内侧护栏上准备进入吊篮时，吊篮受到外力后突然向远离墙面一侧移动，致使吕某轩双腿叉开从平台板与吊篮内侧护栏之间的缝隙坠落，所系的安全带在下落时受力断裂，吕某轩从该部位的 11 层楼面坠落至商铺屋面（二楼平台），坠落高度 24.5 米。（见图四）

吕某轩从东单元 11 层空调平台临边处进入吊篮属违章作业，其行为违反了 JGJ202-2010《建筑施工工具式脚手架安全技术规范》的规定<sup>[1]</sup>，是造成该事故的直接原因之一；吕某轩佩戴的是区域限制用安全带，而非应当使用的坠落防护用安全带<sup>[2]</sup>，坠落时未将作业人员安全悬挂在空中，而是直接断裂，是造成该事故的直接原因之二。
