# 新源县那拉提镇“8·8”一般高处坠落事故 调查报告

新源县人民政府事故调查组

2026 年 3 月

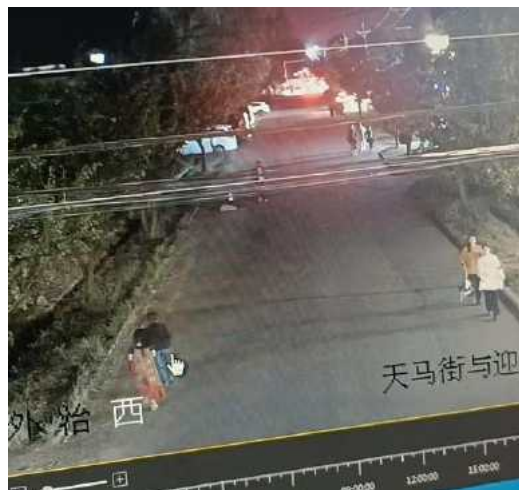
事故现场图片 1

迎宾路路口，供水井为圆形，井口直径 0.8 米，深度 1.1 米，井盖材质为球墨铸铁，井盖设置合页和铰链，井内壁由砖块砌筑，内有供水阀门，底部有小石头，井内无积水。事发时，井盖上的合页和铰链因过往车辆碾压，导致松动损坏，井盖闭合不严。

**2.间接原因：**一是过往车辆碾压事故供水井导致井盖上的合页和铰链损坏；二是事故供水井及周边路段夜间没有路灯，照明条件不足；三是属地水管站工作人员对供水井巡检不仔细，未及时发现隐患并消除安全风险。

（一）全面排查整改，消除设施隐患。立即组织对全县农村供水工程所有供水井、排水井等设施的井盖进行拉网式排查，重点检查井盖牢固度、合页铰链完好性，对发现的松动、损坏井盖第一时间更换或维修，建立排查整改台账，确保隐患清零。

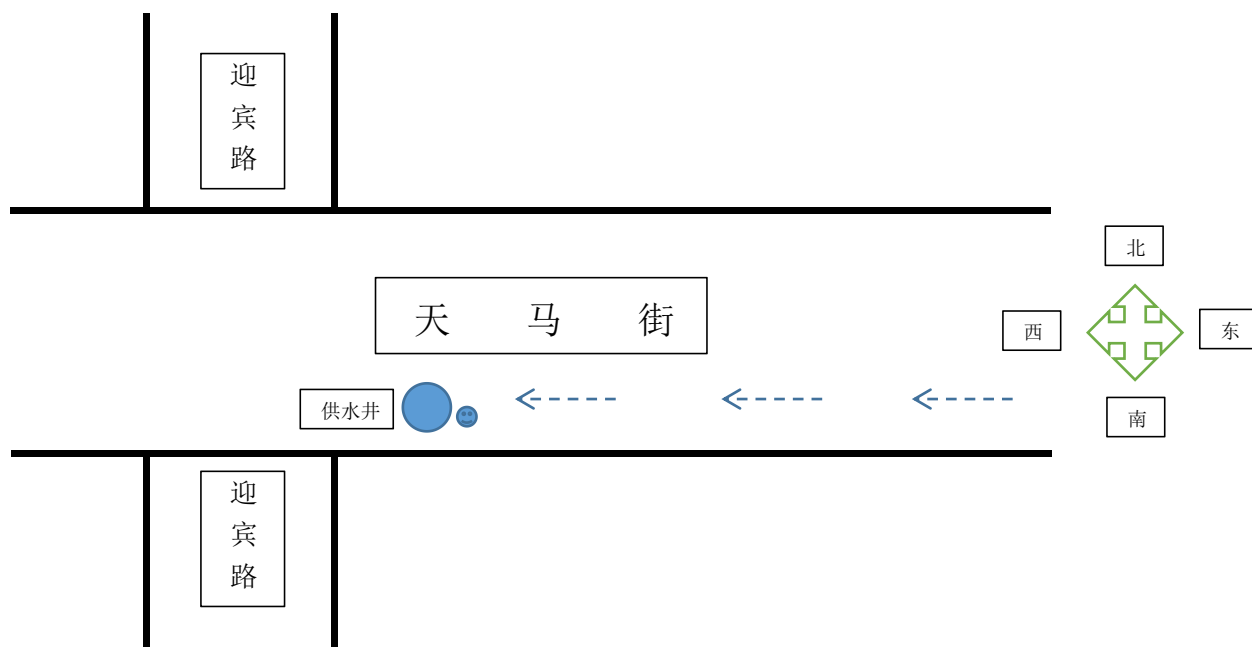
事故现场平面示意图

**（二）事故供水井情况。**事故供水井位于那拉提镇天马街与

**（一）事故发生经过。**2025 年 8 月 8 日 22 时 29 分许，山东籍游客陈某某及其女儿梁某某在新源县那拉提镇天马街自东向西行走，接近迎宾路口时，因天黑附近无路灯，照明条件不足，陈某某未注意观察，踩在路面上松动的供水检查井的井盖边缘，不慎掉入供水检查井（井深 1.1—1.2 米），导致肋骨受伤，与其同行的女儿梁某某立即拨打 110 报警，120 急救电话，随后 120 急救车将伤者转至新源县人民医院进行治疗。
