# 高新区（新市区）长春中路街道创展璟园 项目“8·30”一般物体打击事故调查报告

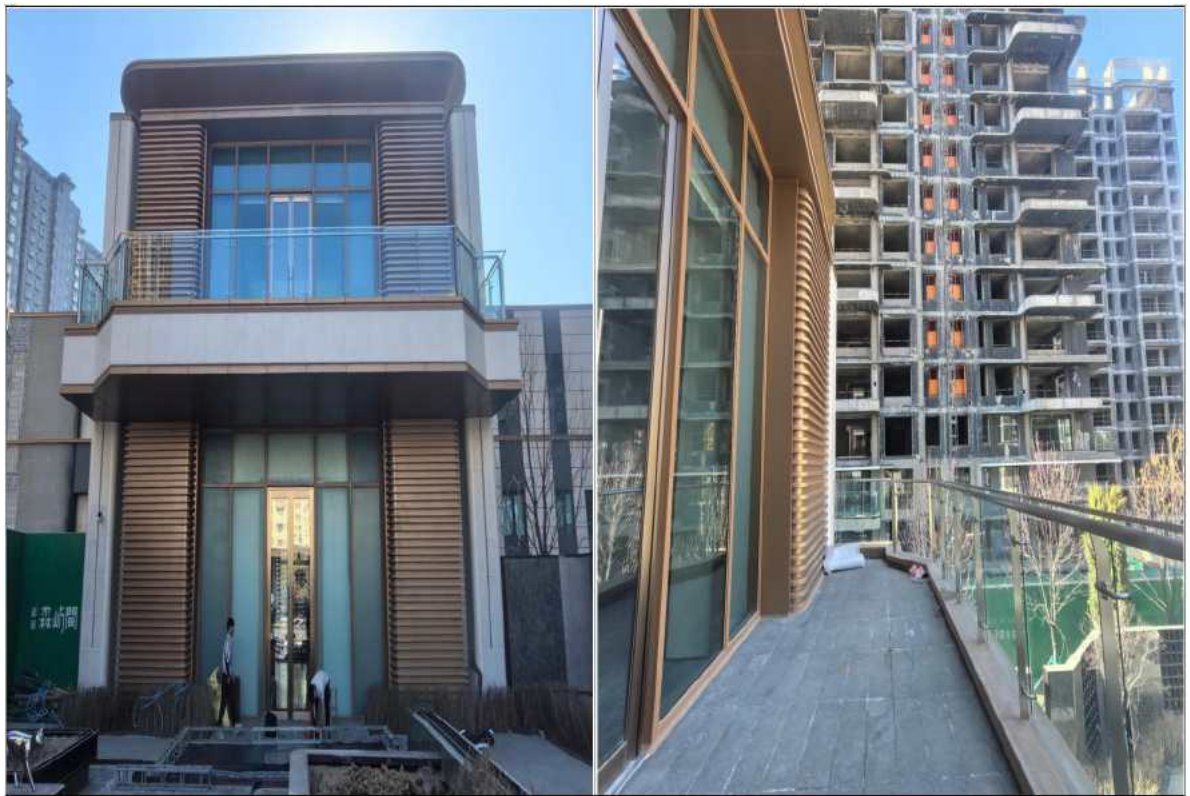
1.接到事故举报后，区应急管理局组织人员对事故现场进行勘验时，创展璟园项目售楼部已完工并投入使用。售楼部为两层建筑，位于该项目工地西侧，西临为长沙路，二层露台长约13.5m，宽约2.90m，露台边缘翻边处距离一层东侧地面约6.20m。

图 1：创展璟园项目售楼部东侧及二层露台

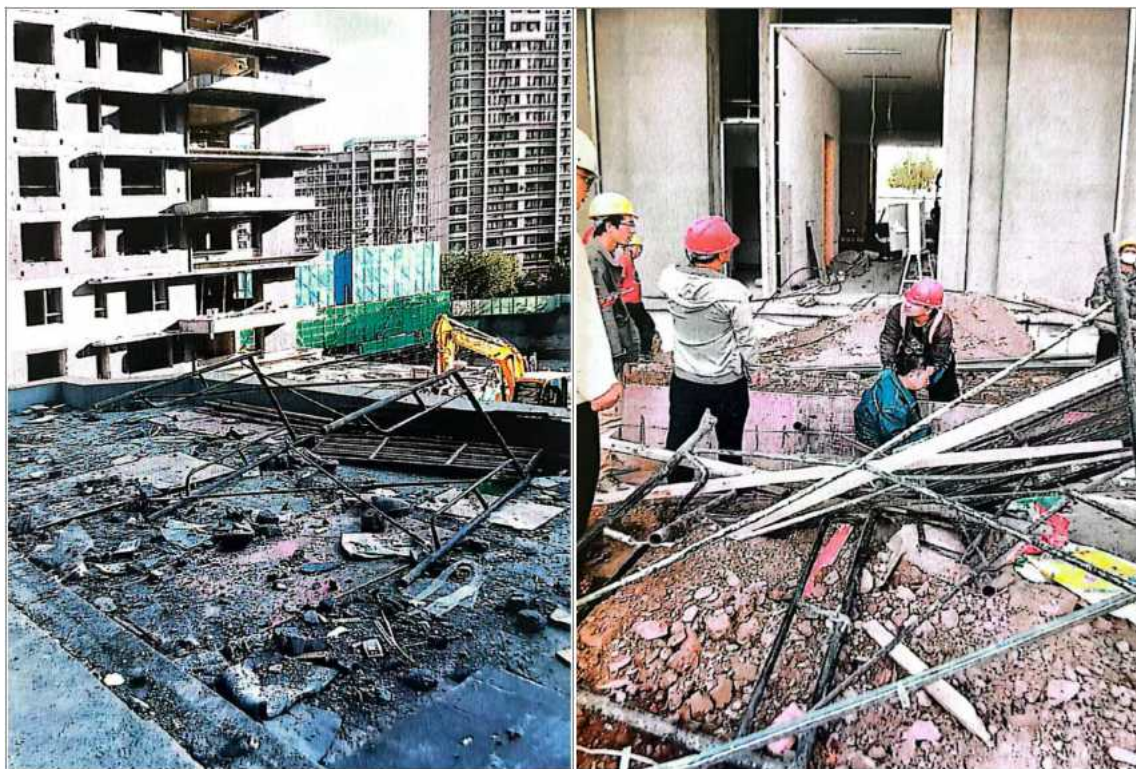
2.根据伤者提供的材料，经项目负责人确认事故发生地为售楼部二层东侧露台，事故发生时，该二层露台防护栏未安装，东侧一层及二层幕墙工程未完成，二层露台有倾倒的门式脚手架及其他建筑垃圾，脚手架底部未安装万向轮；一层景观工程施工区域为倾倒的二层门式脚手架、伤者及其他人员，施工现场无警戒线及安全警示标志。

图 2：伤者提交的事故现场照片

直接原因：乌鲁木齐天霖实业有限公司劳务单位施工人员在售楼部二层露台上违规移动门式脚手架，造成脚手架倾倒后部件掉落砸中一层东侧景观施工人员，是事故发生的直接原因。

2.幕墙施工人员在搭设门式脚手架时未按照《施工脚手架通用规范》GB55023-2022 第 4.4.2 条<sup>1</sup>的规定，设置足够强度防止上下层脱开的连接措施。

3.事故发生时，售楼部二层南侧露台未设置护栏，该处施工为临边高处作业，乌鲁木齐天霖实业有限公司未按照《建筑与市政施工现场安全卫生与职业健康通用规范》GB55034-2022 第 3.2.3 条和第 3.3.1 条<sup>2</sup>的规定，在露台临边处设置防护设施。

1.乌鲁木齐天霖实业有限公司要严格按照国家标准规范开展施工作业，严格执行本单位安全生产管理制度，施工过程中要认真组织开展隐患排查治理；项目负责人及安全管理人员按照相关法律法规要求履行各项安全生产职责。
