# 铜川市印台区金山水岸供水管网抢修 “11.25”一般坍塌事故调查报告

印台区政府事故调查组

2023 年 11 月 29 日

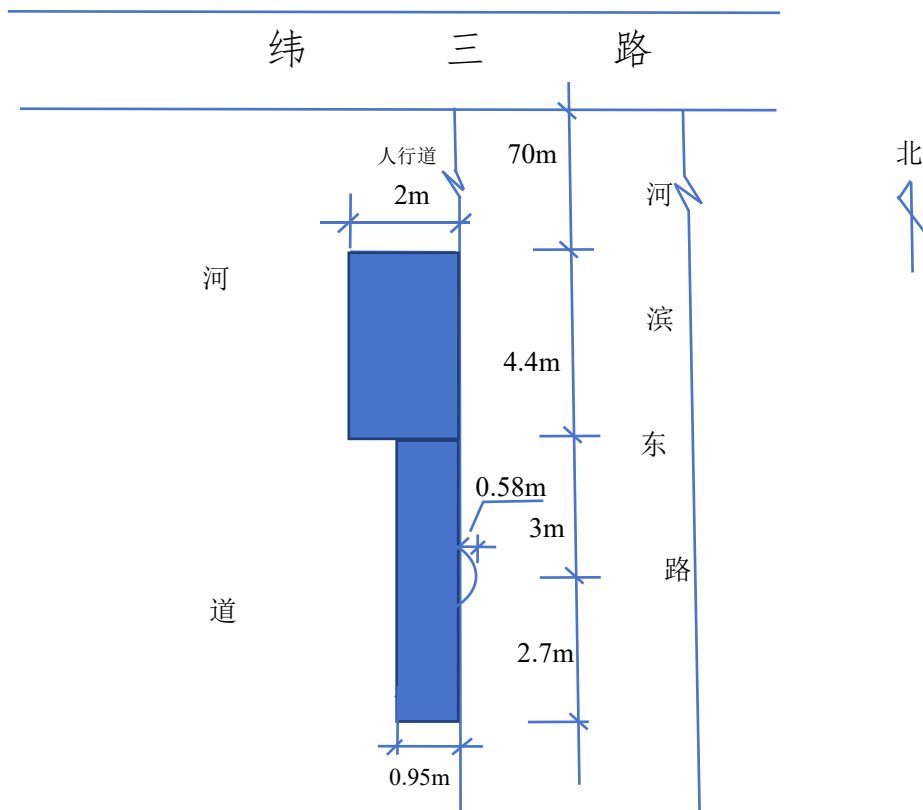
(六)事故现场示意图

说明：1、阴影部分为事故沟槽；2、圆弧处为路面砼板下坍塌处；3、砼路面及垫层厚 40cm,塌方处管沟深度为 2.05m,土壁净高 1.65m。

(一)φ450PE（一种塑料材质）给水管破损导致该处土体含水率较大，加之沟槽壁为砂砾杂填土，整体性差，易滑塌；

(二)开挖施工无放坡（放坡：指为了防止土壁塌方，确保施工安全，当挖方超过一定深度或填方超过一定高度时，其边沿应放出的足够的边坡），也未对工作面进行支护；

(三)开挖施工时，安全监护人员不到位，没有及时预警撤离；
