# 高新区（新市区）正扬路街道乌鲁木齐玖逸行汽车服务有限公司“5·4”一般高处坠落事故调查报告

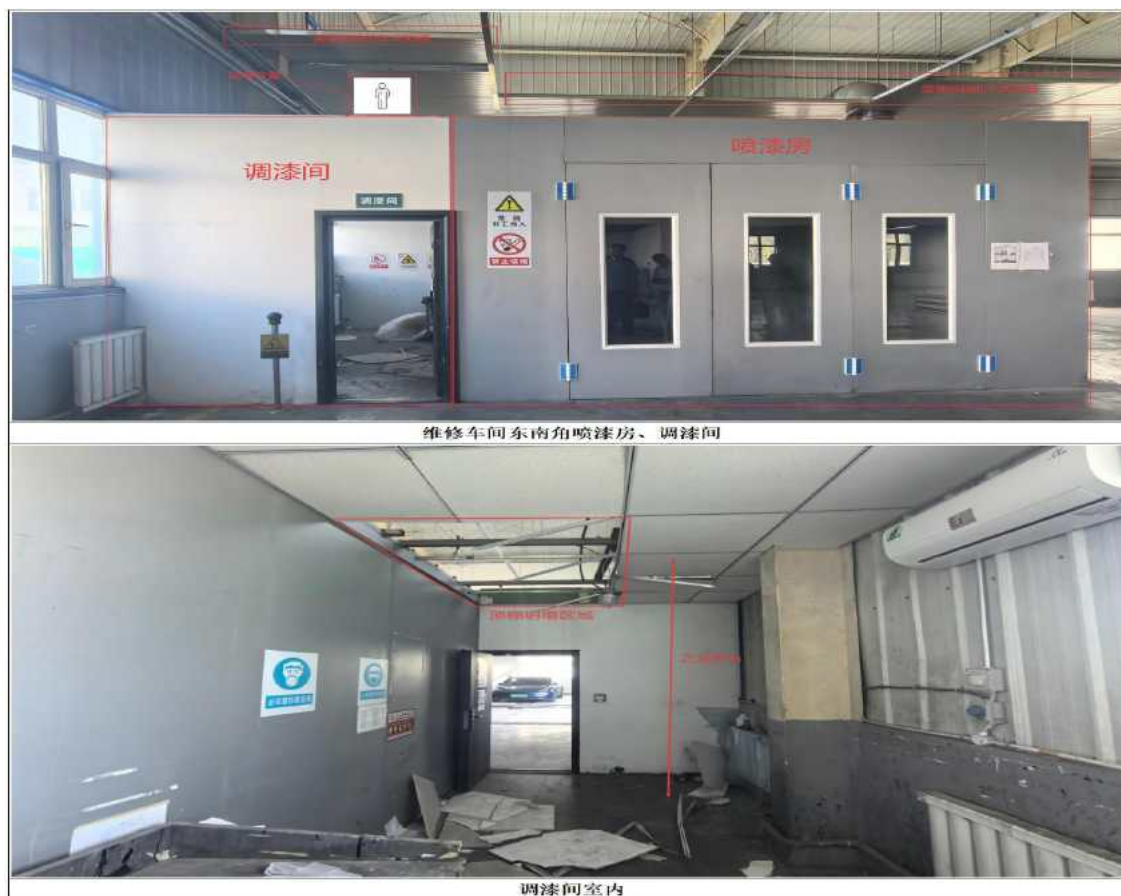
图：事故现场勘验照片

发生事故的原调漆间位于乌鲁木齐玖逸行汽车服务有限公司维修车间内东南角，东侧、南侧借用车间原有外墙构筑，西侧与原喷漆房相邻，门向北侧开启，室内南北长 4.87m，东西宽 2.16m；原调漆间吊顶骨架采用 U 型主龙骨、T 型覆面龙骨拼装而成，饰面安装 60×60mm 矿棉板，距离地面 2.69m；顶棚西北角 6 块矿棉板塌落，部分轻钢龙骨断裂；原调漆间地面散落坍塌的顶棚矿棉板、轻钢龙骨等构件。

事故直接原因：何正安（伤者）站在调漆间承载能力不足的非上人吊顶上从事高处作业，且未佩戴高处坠落防护用品，吊顶龙骨断裂发生坍塌后造成何正安（伤者）坠落，是事故发生的直接原因。

1.调漆间吊顶为非上人吊顶，且承载力不足，受人体荷载后加载挠度超过《建筑用轻钢龙骨》GB/T11981-2024 规定值发生断裂。

1.调漆间吊顶在何正安踩踏后坍塌，明显不具备承载力，参照《建筑用轻钢龙骨》GB/T11981-2024，调漆间吊顶受人体荷载后坍塌时加载挠度超过规定值发生断裂。

（一）乌鲁木齐玖逸行汽车服务有限公司应停止维修车间吊顶拆除作业，重新委托具备安全生产资质的单位实施拆除；加强对进入本单位施工人员持证情况的审查和作业行为的管控；按照本单位制度要求做好隐患排查治理，严格执行特殊作业审批制度；公司主要负责人应重点落实本单位各项制度执行情况，督促、检查本单位安全生产工作，及时消除事故隐患。
