# 漯河市召陵区老窝镇中心敬老院 “12·2” 火灾事故调查报告

漯河市人民政府火灾事故调查组

2026 年 4 月

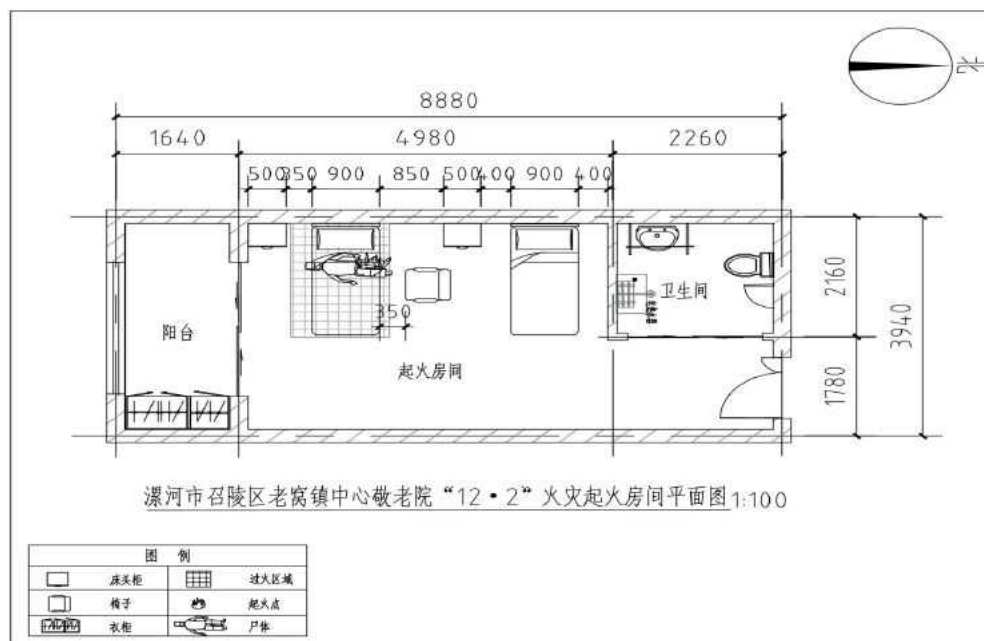
图 3 407 房间平面布置图

起火居室为建筑四层 407 房间，南北长 8.8 米，东西宽 3.9 米，建筑面积约 34 平方米。室内放置两张床铺和床头柜，床铺间隔约 2 米，共住宿两人，分别为杨全\*[<sup>1</sup>]和胡保\*[<sup>2</sup>]（见图 3）。

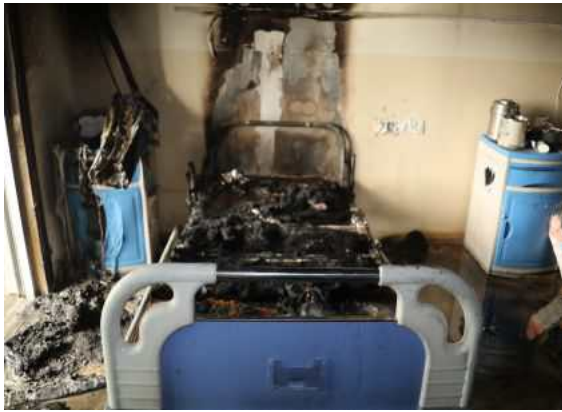
图 4 室内过火情况

经调查询问、现场勘验、视频分析等，认定事故**起火时间**为2025年12月2日5时35分许，**起火部位**为407房间靠阳台床铺上方，起火点为床铺上方距西墙0.8米至1.1米、距阳台门1.6米至1.8米的范围内，**事故直接原因**为老人卧床吸烟引燃被褥等

对事故现场进行分析，起火房间仅一个床铺过火，其他区域无明显过火痕迹，过火痕迹整体呈由床铺北侧中部向四周蔓延痕迹（见图4）；起火床铺上方现场发现有烟头、烟盒等残骸，在残留物中筛查出5个打火机残骸（见图5）；杨全\*身体不能自主活动，且长期有卧床抽烟习惯；监控视频显示，12月2日5点29分和5点32分，407房间前的摄像头能够听到2次打火机打火声音，且2次打火机打火声音的语谱图一致（见图6、图7）。
