# 新洲李集武汉市新洲区曹红卫水泥制品厂 “10.10”一般高处坠落事故调查报告

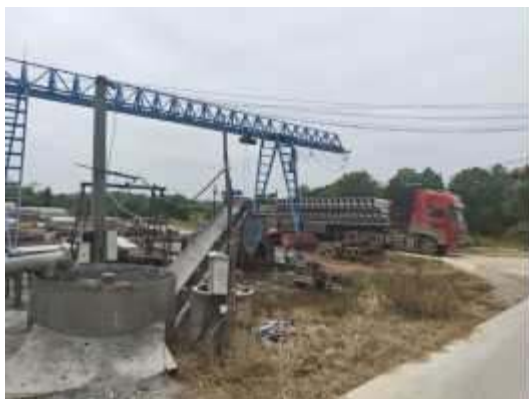
图 1 事发区域

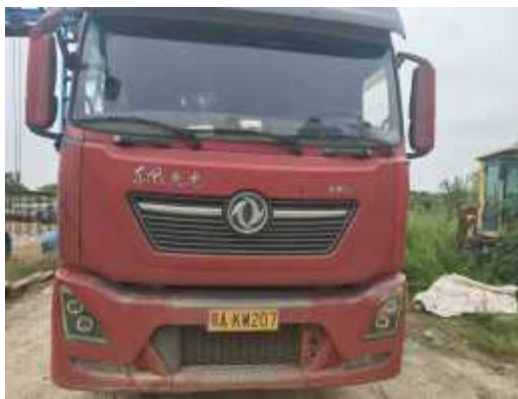
图 2 东风天龙牌货车

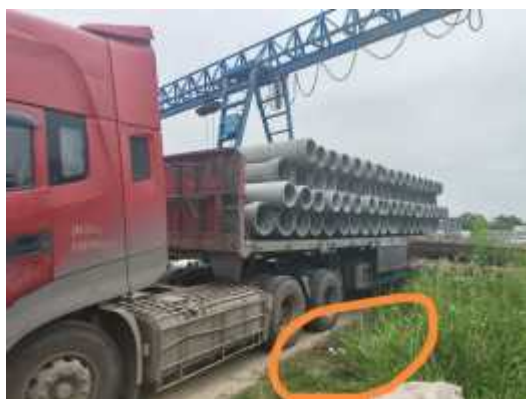
图 3 地面有血渍

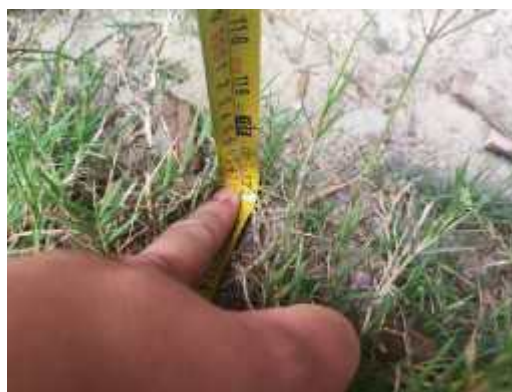
图 4 车箱地板距地面高度

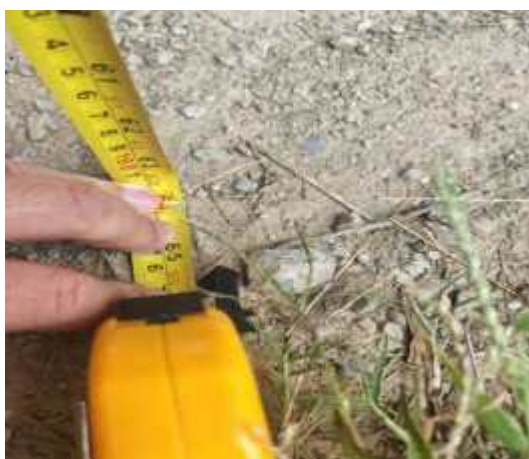
图 5 最底层水泥管距地面高度

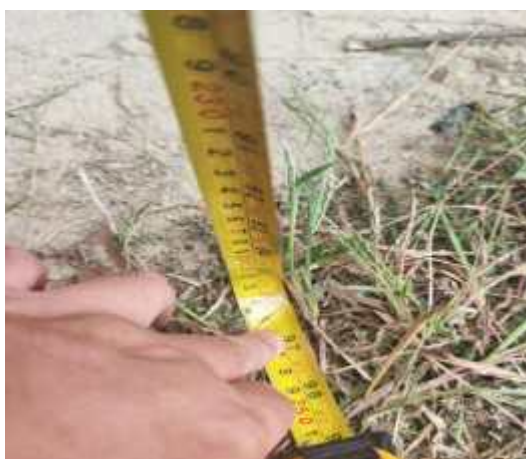
图 6 最顶层水泥管距地面高度

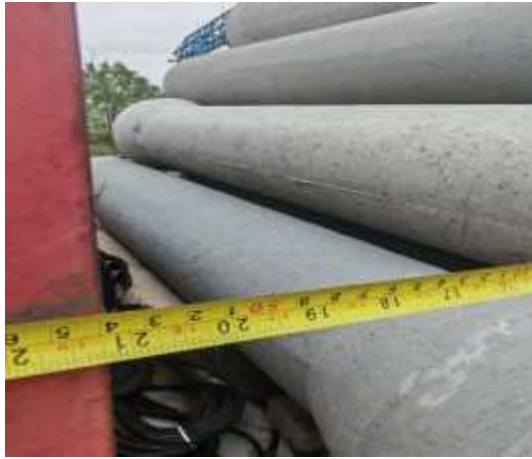
图7 水泥管与车箱前档距离

事故调查组通过现场勘验，询问相关人员，查阅相关资料并经专家分析，认定事故直接原因：一是事发时间在19时20分左右，此时天色已暗，车辆南侧设有照明灯，北侧未设置照明灯，车身遮挡住了南侧光线，导致车辆北侧照明不足，致使罗某华在下车过程中无法看清水泥管与车厢前挡之间间隙；二是货车司机罗某华由于安全意识淡薄，在下车过程中，脚步踏空，身体重心失衡，导致从车厢上高处坠落重伤，从而造成事故发生。

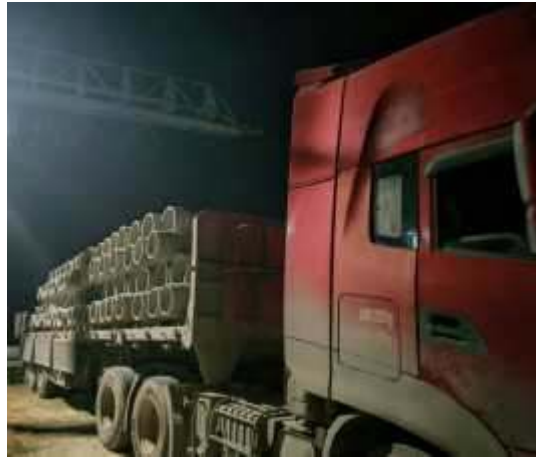
图8 车辆南侧设有照明灯
