# 呼和浩特市托克托县顺元煤炭经销部 “11·28”机械伤害一般生产安全事故 调查报告

托克托县人民政府“11·28”事故调查组

2025年12月25日

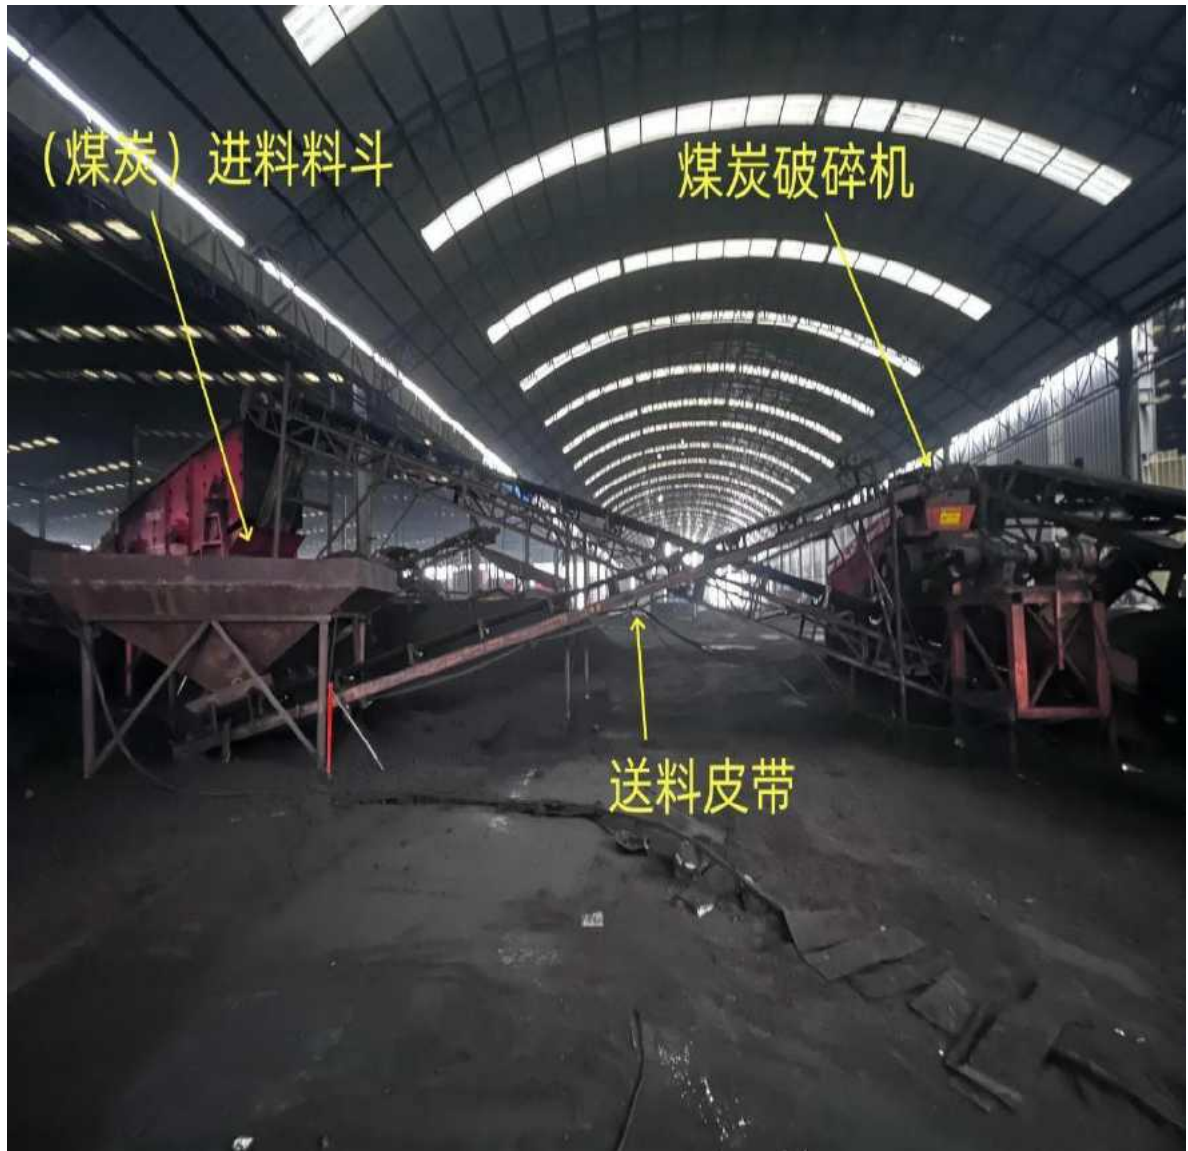
现场同类型机械图片

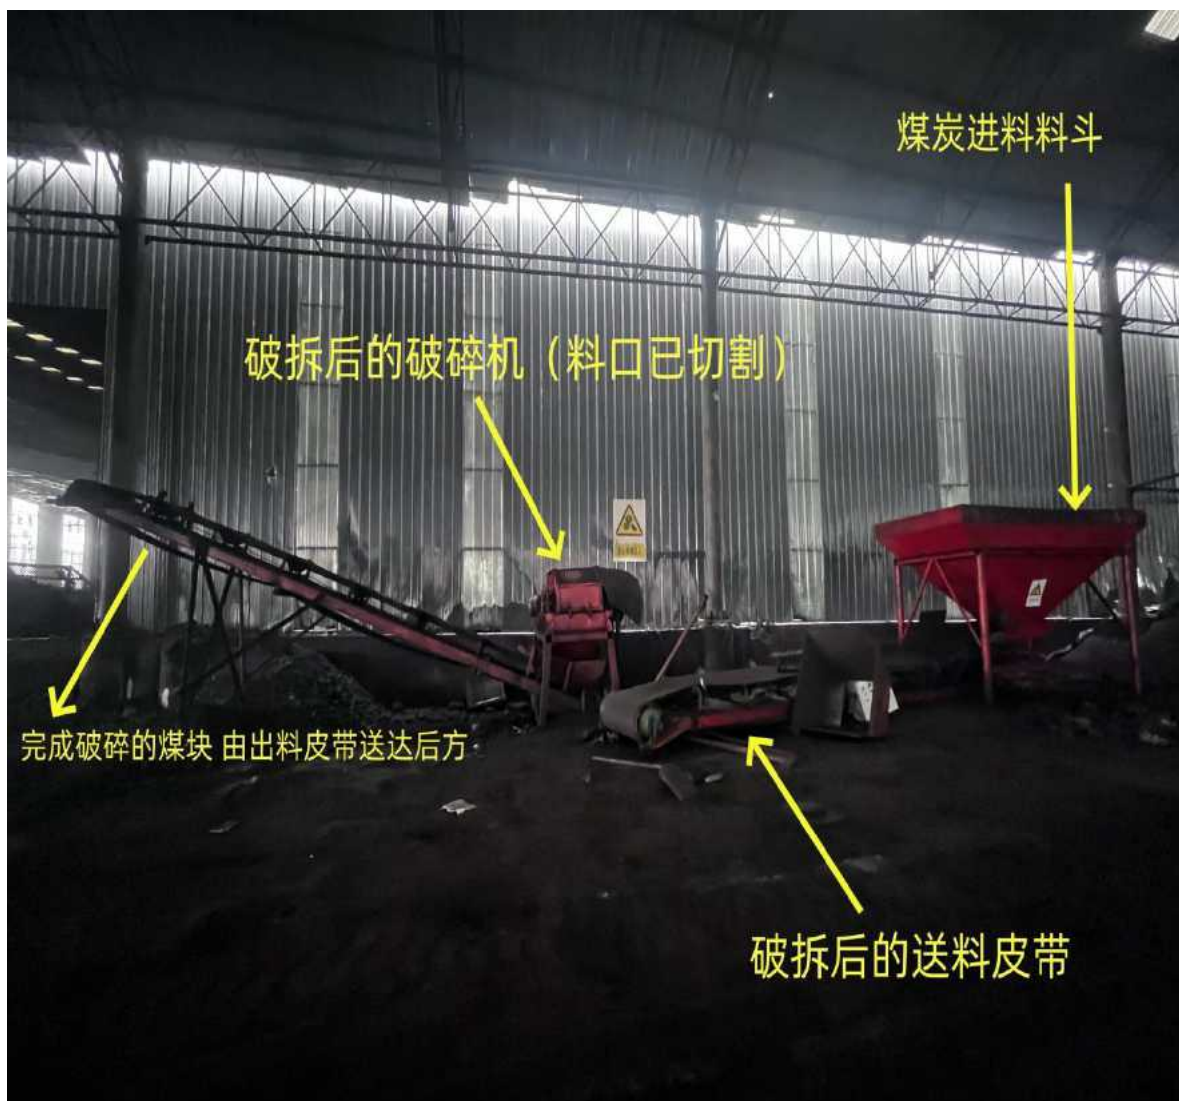
事故现场煤炭破碎机械（事故设备破拆后）

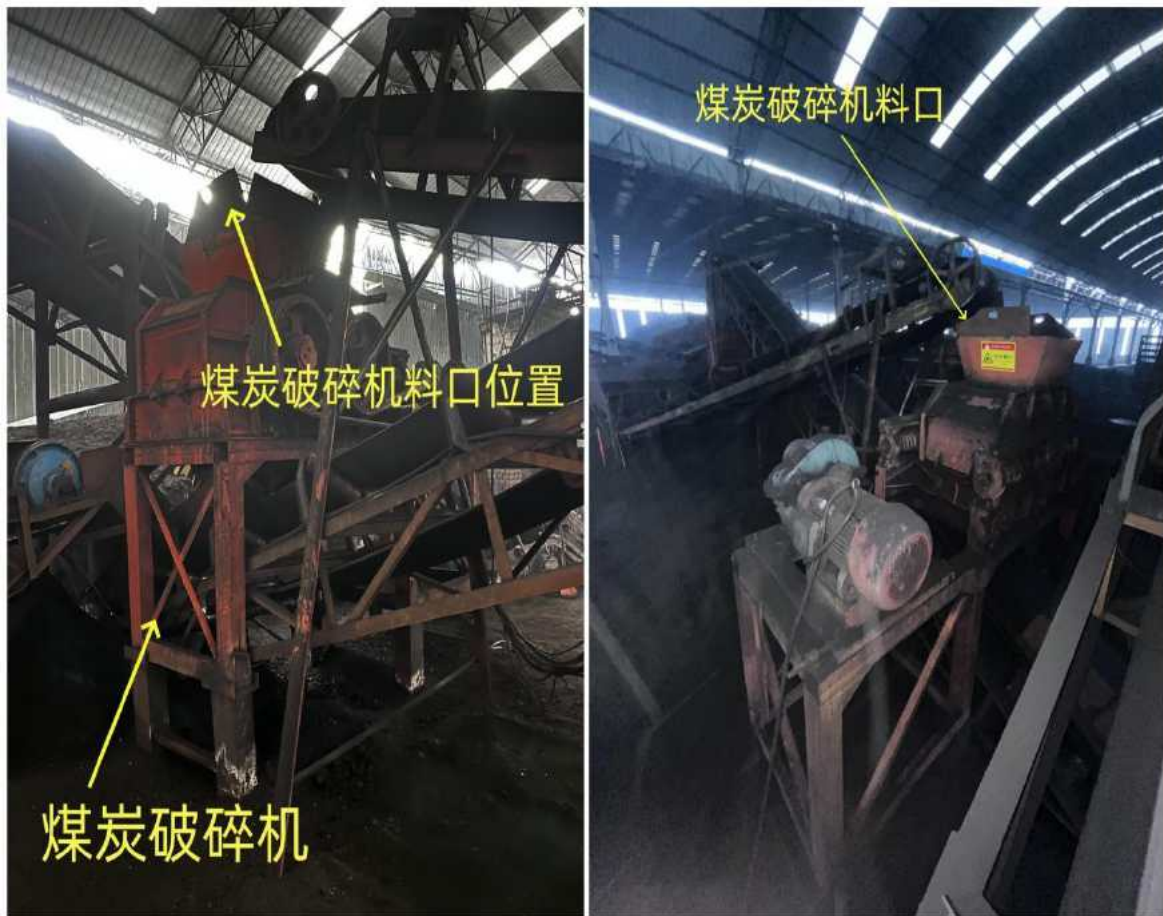
下午1点50分，秦某某发现煤炭破碎机的破碎卷轮被大块的煤块卡住，无法继续破碎，在没有关闭煤炭破碎机电源的情况下，秦某某来到煤炭破碎机料斗边观察卡煤情况后，站在料斗边准备通过用脚踩踏方式将大块的煤块踢开，使煤炭破碎机继续运行，就在踩踏大块煤块的过程中秦某某身体失去平衡，掉进了破碎机的料斗里。

煤炭破碎机料口（同款机械）

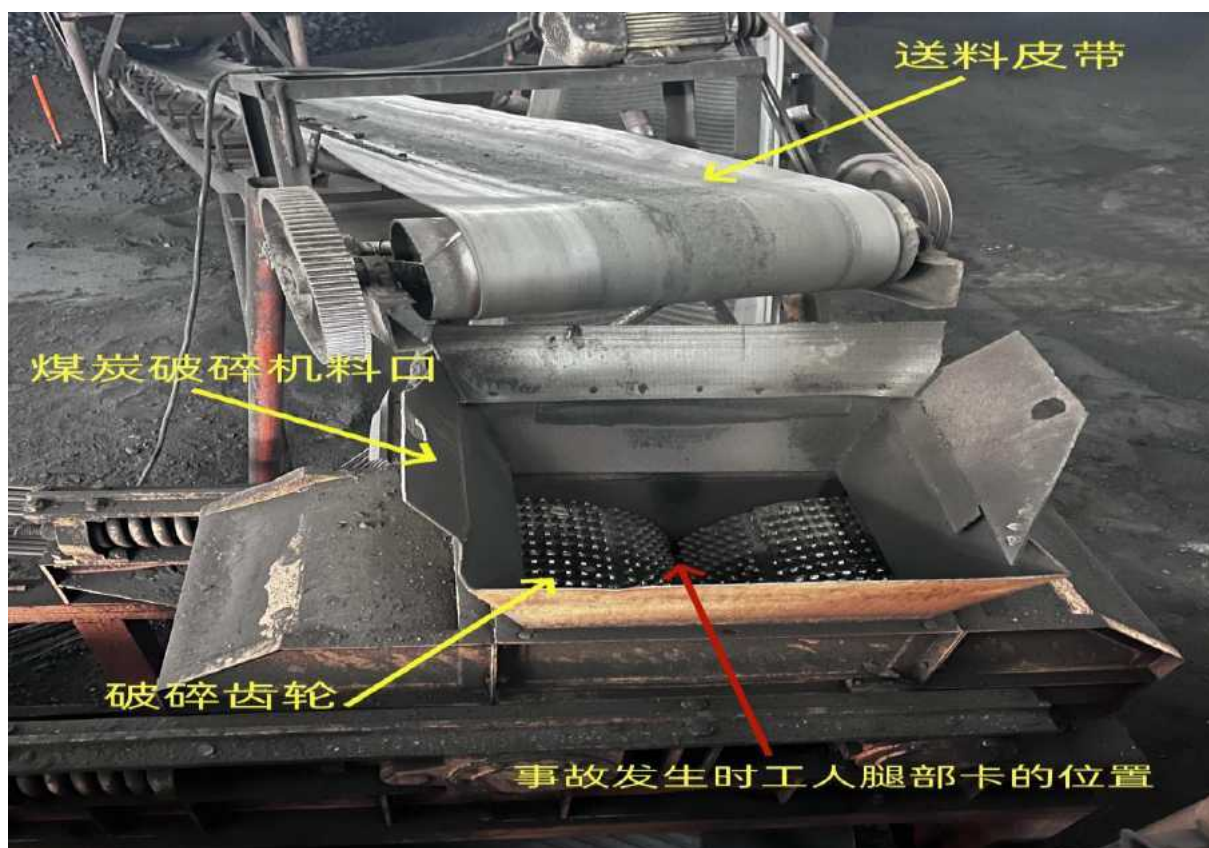
秦某某掉进破碎机料斗后大块的煤块松动，随之煤炭破碎机继续开始运行，秦某某的左腿被卷入煤炭破碎机破碎齿轮中。附近工友李某某看到秦某某掉进了煤炭破碎机的料斗里，赶紧跑到破碎机电源处关闭了煤炭破碎机的电源，随后爬到破碎机料斗的边缘观察秦某某的情况，李某某发现秦某某整个左腿已经被卷入破碎机的破碎齿轮中，秦某某看到李某某后不断呼喊，李某某赶去尝试将秦某某从破碎齿轮中拉出来但是没有成功，随后给苗某某拨打电话，告知其现场发生事故，让赶紧来现场救援。

煤炭破碎机料口内部结构（同类型设备）

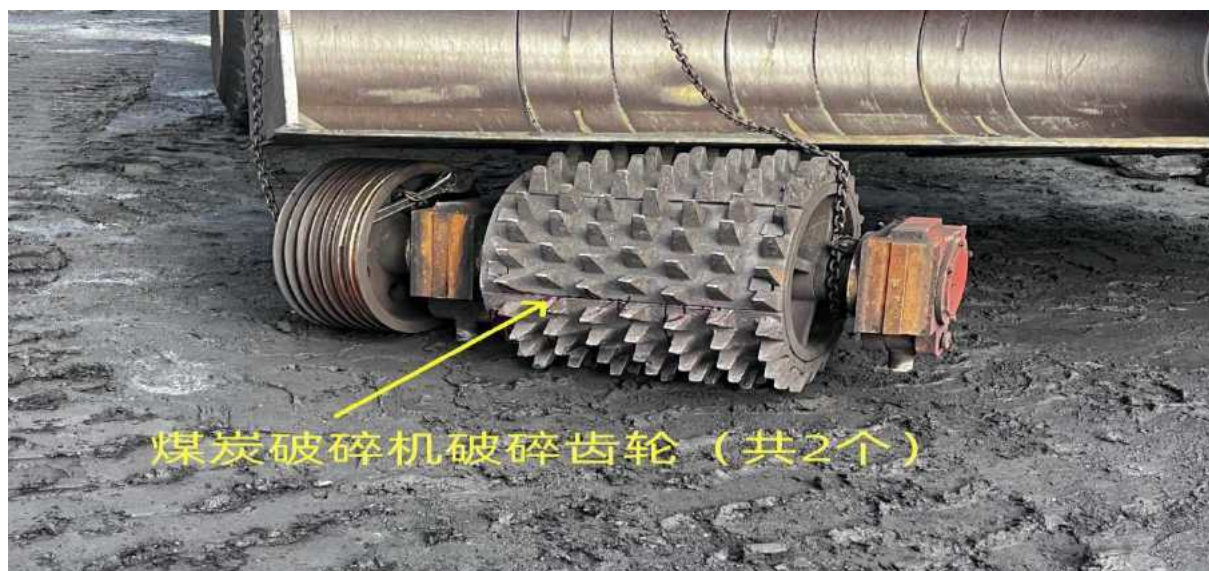
破除设备后取下的煤炭破碎机齿轮（事故设备）

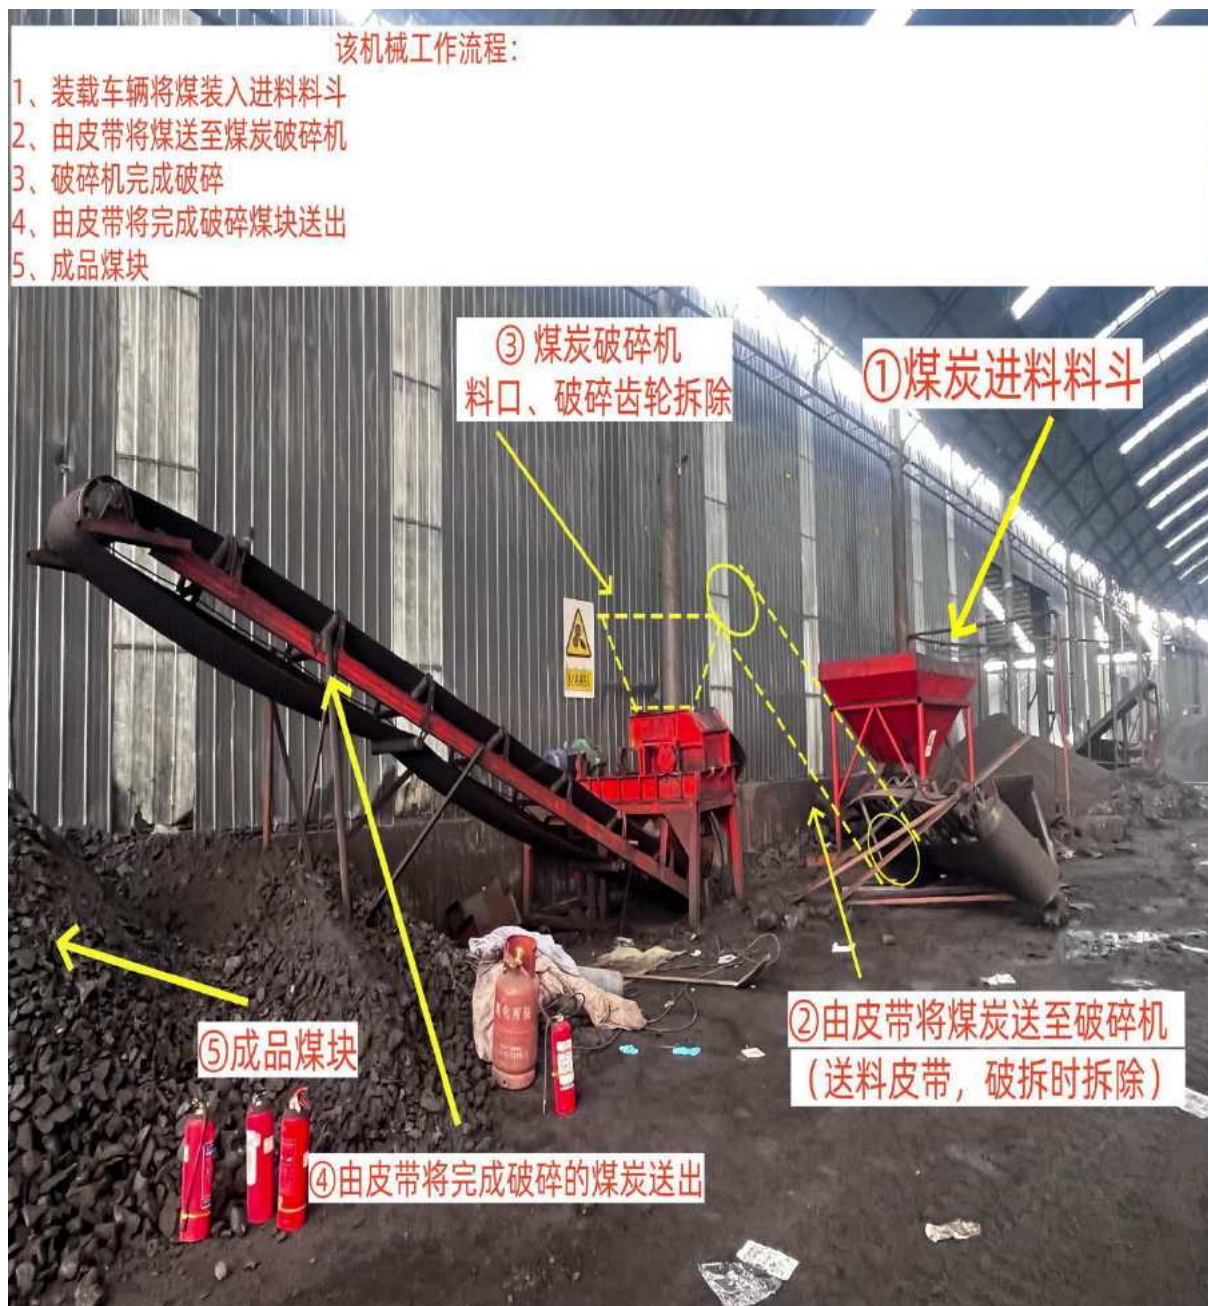
### 事故现场机械（事故现场原机械）

作业人员违规操作：秦某某在煤炭破碎机被大块煤块卡滞时，未按安全操作规程关闭设备电源，违规站在料斗边以脚踩踏方式处理卡料，违反**机械作业停机处置故障**的基本安全要求，是事故发生的直接原因。

2. 托克托县顺元煤炭经销部要进一步加强对本企业从业人员的安全教育培训，重新组织针对性强、实效性高的培训和考核，重点培训机械操作、故障处置等知识，尤其要让员工熟知操作场所的设备，了解安全风险点，全面提升员工安全意识，在破碎机等机械设备周边设置安全警示标识，为作业人员配备合格个人安全防护用品并监督规范使用，防止类似事故再次发生。
