# 德兴市南京某某工程科技有限公司“3·24” 一般高处坠落事故调查报告

德兴市人民政府事故调查组

2026 年 4 月

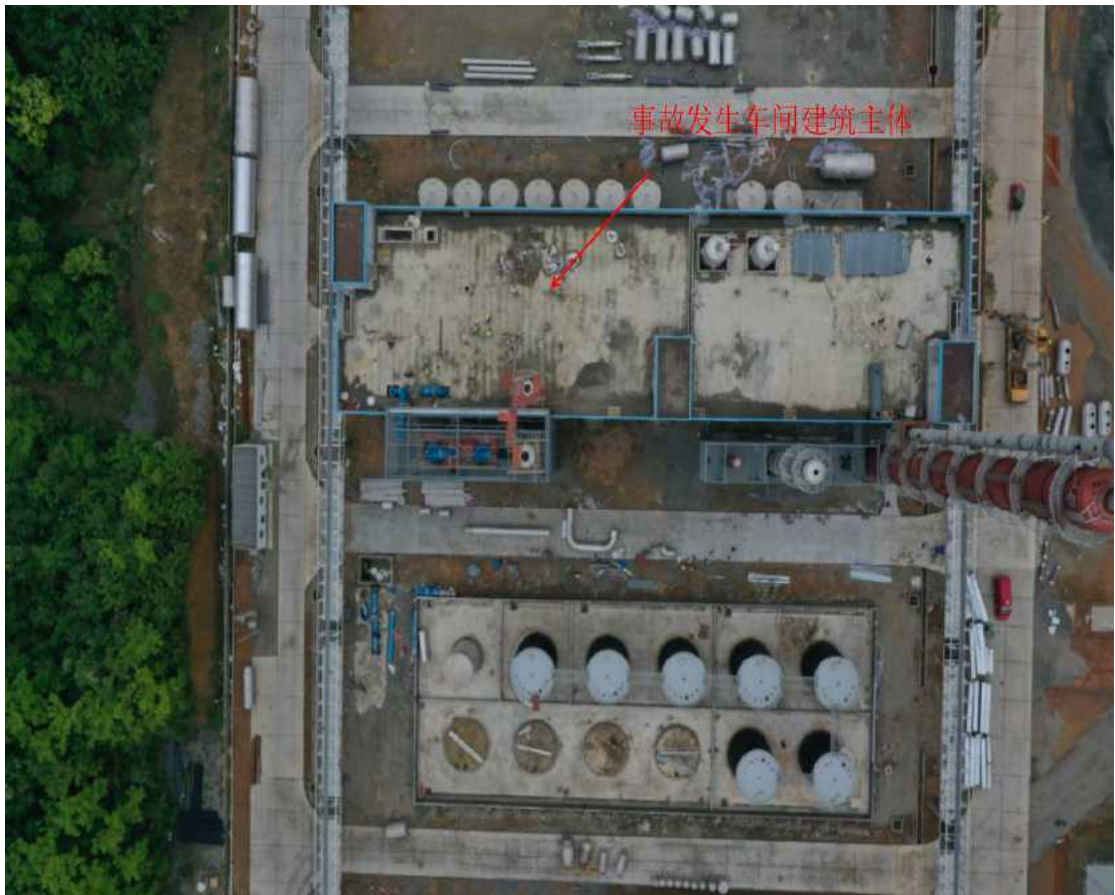
图 1：厂区总体示意图

事故发生地点为江西某某新材料有限公司硝化车间的 2 楼场区，硝化车间占地面积 1490 平方米左右，该车间主要的安装设备有两套酸料罐、两套碱液罐；其中图 2 平面图所标注 A 点、B 点、C 点三点位于硝化车间的二楼为施工人员来回的行走路线。A 点至 C 点中间区域预留储罐设备的孔洞，从二楼至一楼地面高为 7.8 米。（图 1、图 2、图 3 所示）

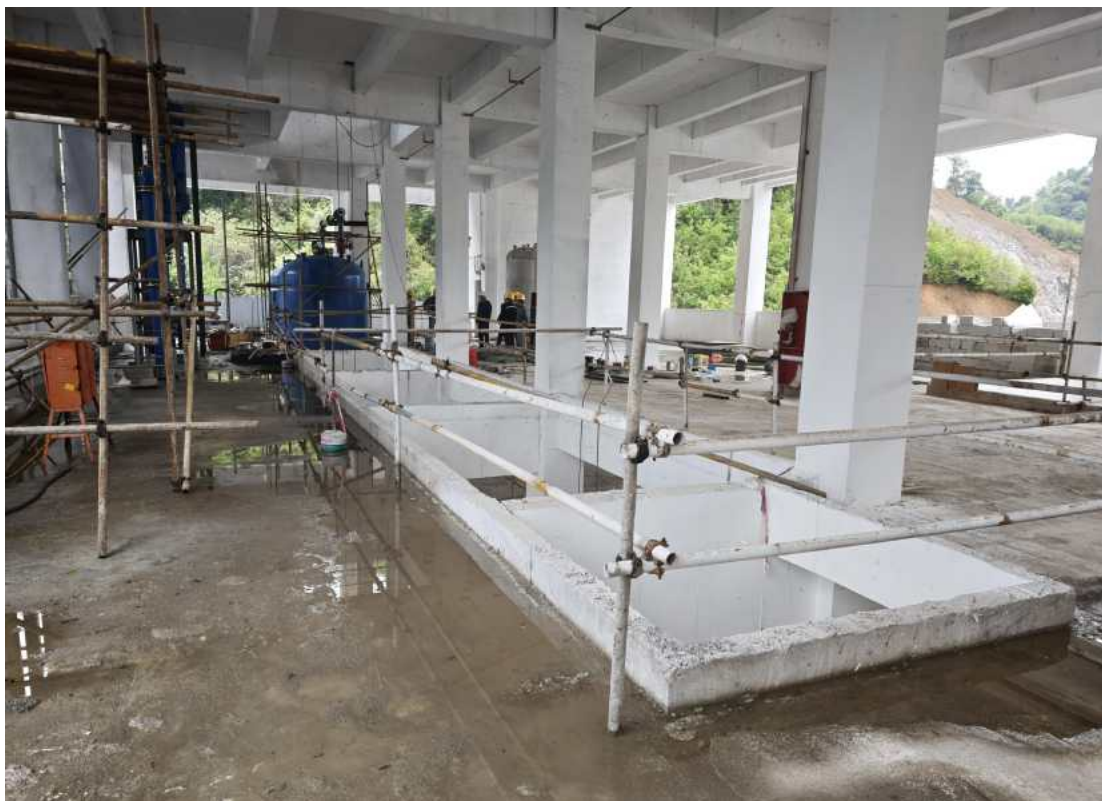
图 3：硝化车间二楼现场图

**1. 南京某某工程科技有限公司。**一是各岗位的安全生产责任未明确，对现场作业人员的教育培训，安全技术交底不到位；二是未严格执行风险防控和隐患排查治理双重预防机制，各岗位安全风险辨识、管控不足，非指定通行路径仅设护栏，未设置“禁止翻越”或硬隔离措施，事故现场未设置安全网等坠落缓冲设施；三是安全管理工作失管失控，在专职安全员请假未履职的情况下，未及时发现并制止现场作业人员的“三违”行为。

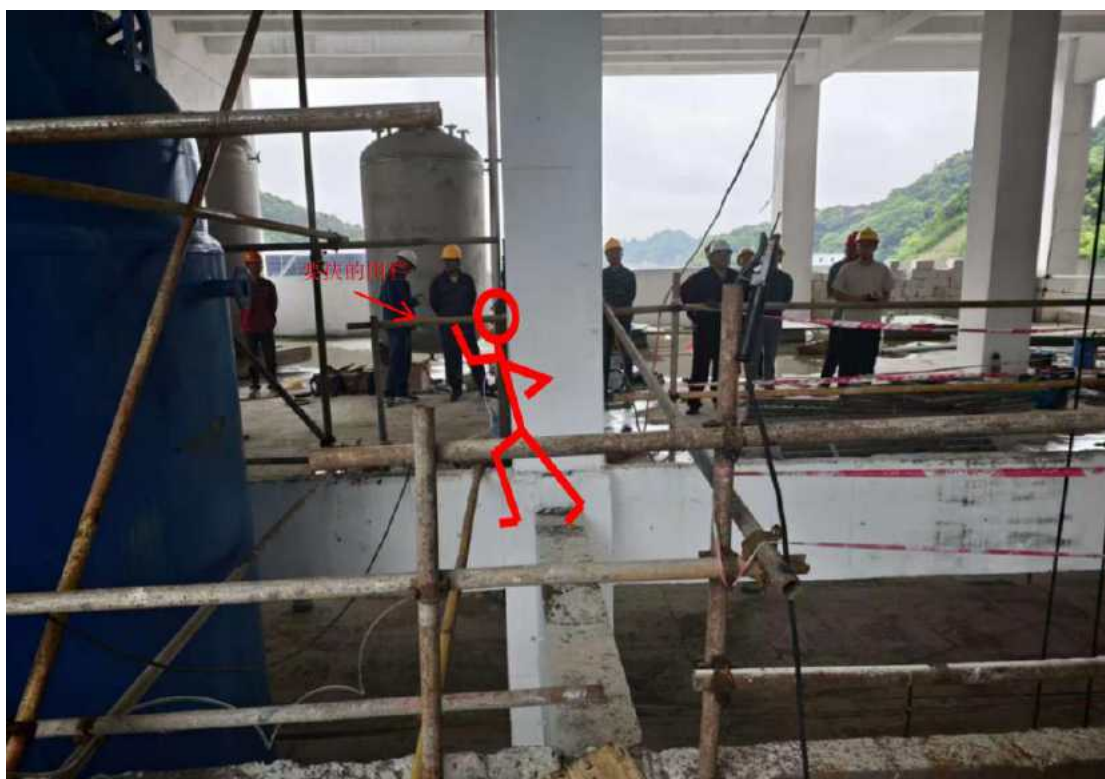
图 4：事发示意图

17 时 05 分左右，程某在整理好绳子后，起身准备返回作业区域，转身抬头发现卓某乐翻越护栏走捷径，从预留储罐设备的孔洞横梁途中失稳，从二层楼面坠落至一层地面。

卓某乐，安全意识薄弱，违章作业，未按现场指定安全路线通行，违规翻越护栏走捷径，在通过无安全防护措施的横梁时，未有效使用佩戴的安全带，翻越护栏从预留储罐设备孔洞横梁的过程中身体失稳，不慎从横梁处坠落至硝化车间一楼地面，导致事故发生。
