# **浦星公路改建工程场地准备活动“4·23” 一般触电事故调查报告**

奉贤区人民政府事故调查组

2026 年 6 月

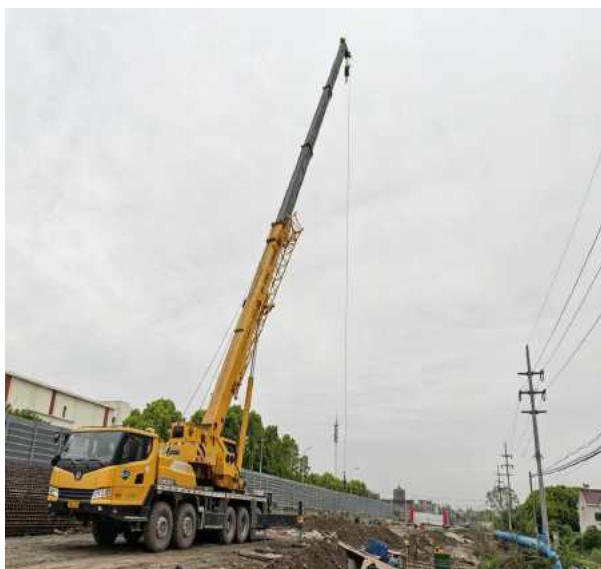
图 1 吊车及高压线

根据奉贤区气象局提供的有关气象资料，事发当天 2026 年 4 月 23 日，事发区域天气雨转多云，西北风 3 级，气温 14℃至 25℃，事故现场位于浦星公路新林公路交叉口南侧约 150 米，浦星公路主路西侧约 20 米，二号横河桥西北侧。经现场勘查，浦星公路西侧沿路设有高约 2.8 米的封闭围栏，围栏外侧为施工区域，碎石地面和泥土地面各占约一半，主路至高压线正下方水平距离约 20 米，往外延伸约 5 米为河流，高压线距离地面高度约 15 米。吊车停放于二号恒河桥北侧、距围栏外侧约 3 米的碎石路面上，大臂伸展长度约 30 米，与地面夹角约 60 度，因安全和救援需要，大臂已转动远离高压线（图 1）。现场留有移动料斗，位于高压线正下方、吊车正西侧，圆柱形，直径和深度均约 1 米，底部可与钻孔机连接，开口处挂有钢丝绳（图 2）。钻孔机位于料斗南侧约 10 米处。

1. 根据吊车臂展和地面的夹角推算出钢丝绳垂直时和高压线的水平距离不足 3 米，大臂顶端位于高压线上方约 10 米，需要吊运的料斗位于高压线正下方，因此拉动吊钩时钢丝绳角度倾斜时和高压线过近，产生电弧后导致庾小平触电。
