# 安徽瑞然生物药肥科技有限公司“2·16”容器爆炸事故调查报告

事故调查组认定：该起事故是一起未严格按照操作规程进行作业，向成品储罐输送物料未及时排空致使压力过载造成容器爆炸导致一人死亡的一般生产安全责任事故。

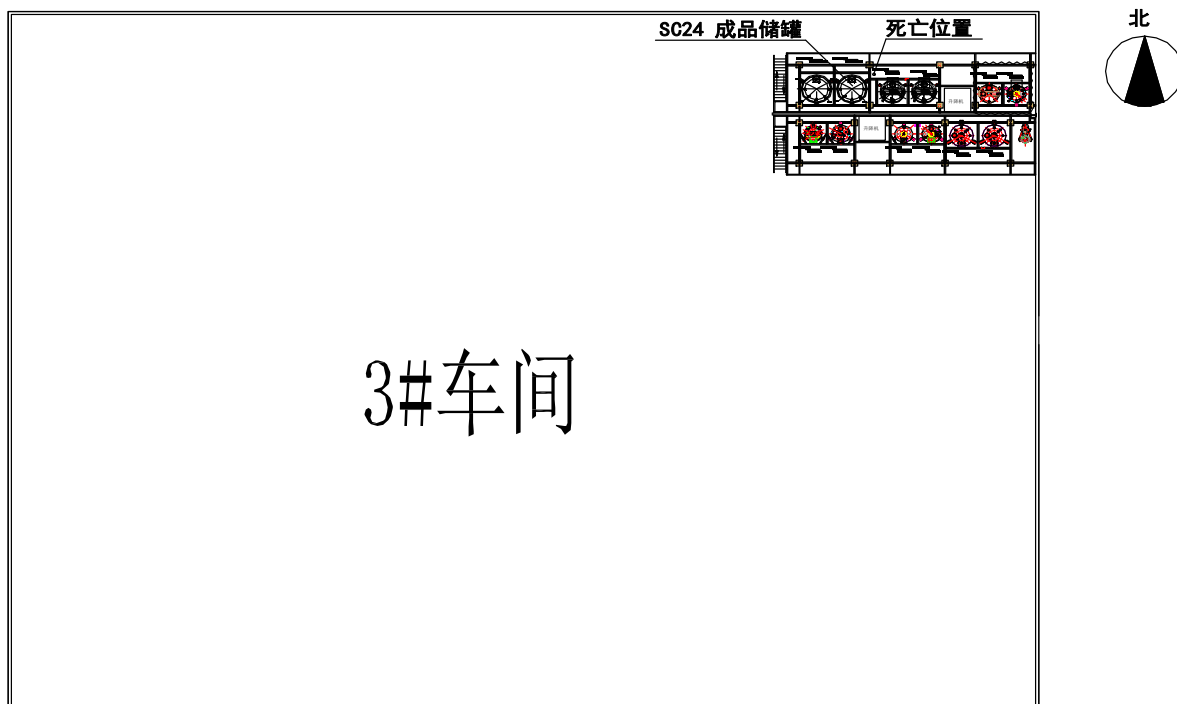
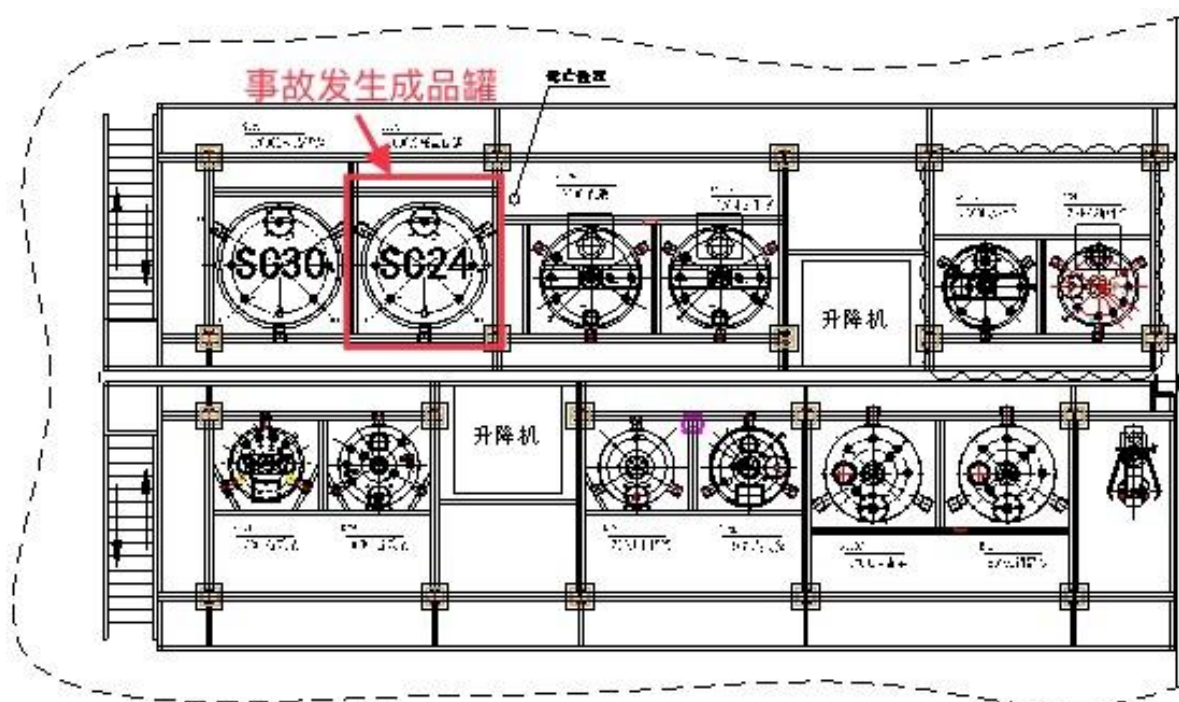
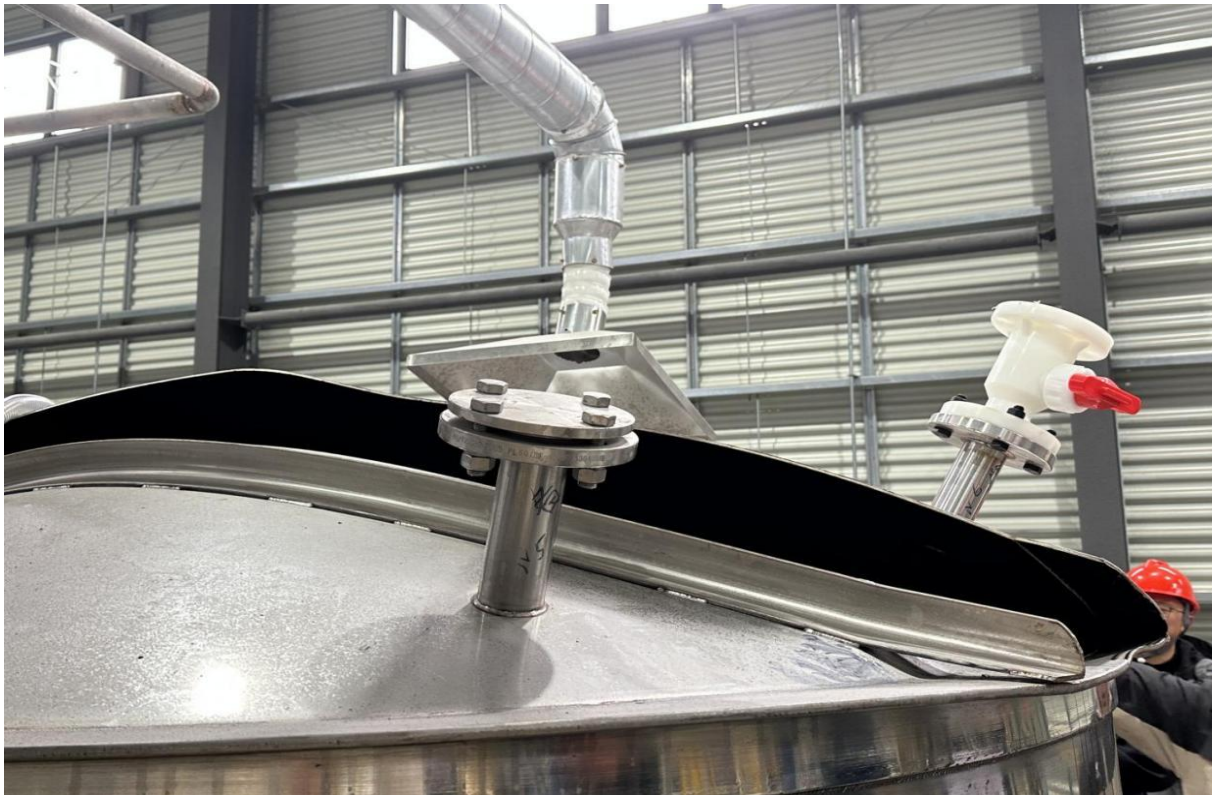
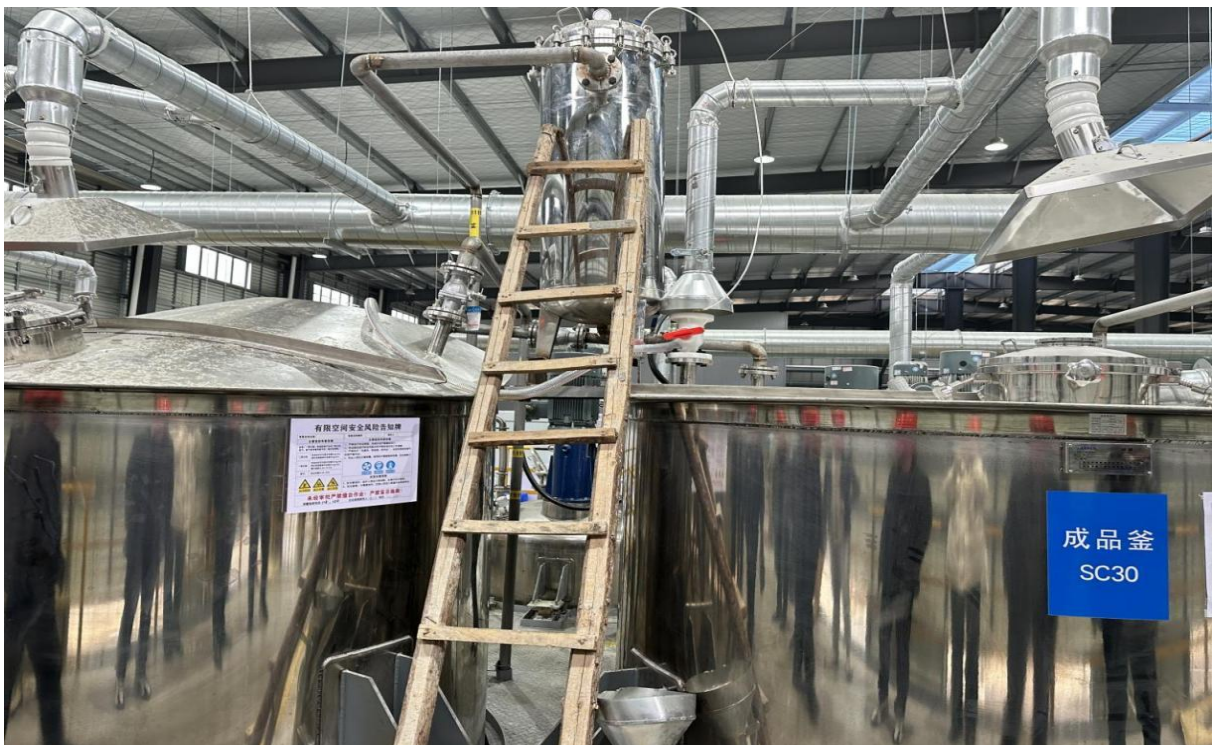
SC24 成品儲罐事故現場圖

3.成品储罐（非特种设备<sup>4</sup>）两个，编号为 SC24、SC30，成品储罐直径为 2200 毫米，高为 4194.29 毫米，容量为 10000L；罐顶为两块厚为 6 毫米的半圆形钢板对焊组成，每块钢板上焊接了三角铁进行加固。现场发现 SC24 成品储罐顶部焊缝已被撕开一条长约 210cm、宽 20cm 缝隙，应为压缩空气爆出所致。生产线布置了长 20 米、宽 10 米的操作平台，成品储罐顶部与平台高差为 1.8 米，与平台栏杆距离 2.1 米。成品储罐边有一架简易木梯，经现场工人证实，因成品储罐排空阀安的位置不好，不使用力，该木梯经常用于操作人员上下罐顶开启排空阀。

成品储罐在进料前应先行开启放空阀，确保物料进入罐内能自行排出罐内空气，使储罐处于常压状态。SC24 成品储罐在没有开启放空阀的情况下进料，10 立方储罐进料约 7 立方后，原储罐空气未排空而被压缩为 3 立方变成了压缩空气<sup>5</sup>，导致储罐顶部压力过载凸起变形，处于随时可能爆裂的不稳定状态；吴某刚在没有停机卸压情况下进行排险，站在即将爆裂的罐顶冒险作业，盲目排险导致事故发生。

3.应急处置不到位。企业未认真组织从业人员对企业的安全风险进行辨识，未对风险工艺、风险设备可能出现安全风险编制相应的应急处置方案；发现成品储罐进料异常且顶部因压力过载已凸起变形时，没有第一时间关闭磁力泵让物料回流卸压；在成品储罐因持续增压排空阀无法开启的情况下，站在即将爆裂的罐顶冒险作业，造成罐顶压力失衡，罐内压缩空气撕开焊缝是本起事故的诱因。

1.切实履行企业的安全管理主体责任。瑞然生物要认真吸取“2·16”事故教训，建立健全分工明确的安全监管体系和安全责任制；严格落实各项管理制度和生产作业规程；要加大生产工艺、设备设施、操作岗位的安全风险辨识和安全管控力度，必要时应安排安全管理人员旁站式管理；要组织对本企业工艺设计、生产设备设施安全可靠论证，严格落实安全生产“三同时”工作要求。

2.切实加强企业的安全生产基础工作。瑞然生物要牢固树立“安全教育培训不到位就是重大安全隐患”的理念，扎实抓好企业的全员安全教育培训工作，全面提高从业人员的安全意识、自我防范和应急处置能力；加强对安全监管人员的责任教育和业务能力培训，提高安全管理人员发现隐患解决、问题的能力；要对生产作业现场要进行科学规划、合理安排，加强对设备设施的检查、维护和保养，及时更换、调整风险设备，对可能存在的安全风险进行全面梳理和防范，及时消除事故隐患。
