# 碧江区河西街道办事处水果市场 “10·20”摔落事故

碧江区河西街道办事处水果市场“10·20”摔落事故调查组

2026年2月

# 碧江区河西街道办事处水果市场“10·20”摔落 事故调查报告

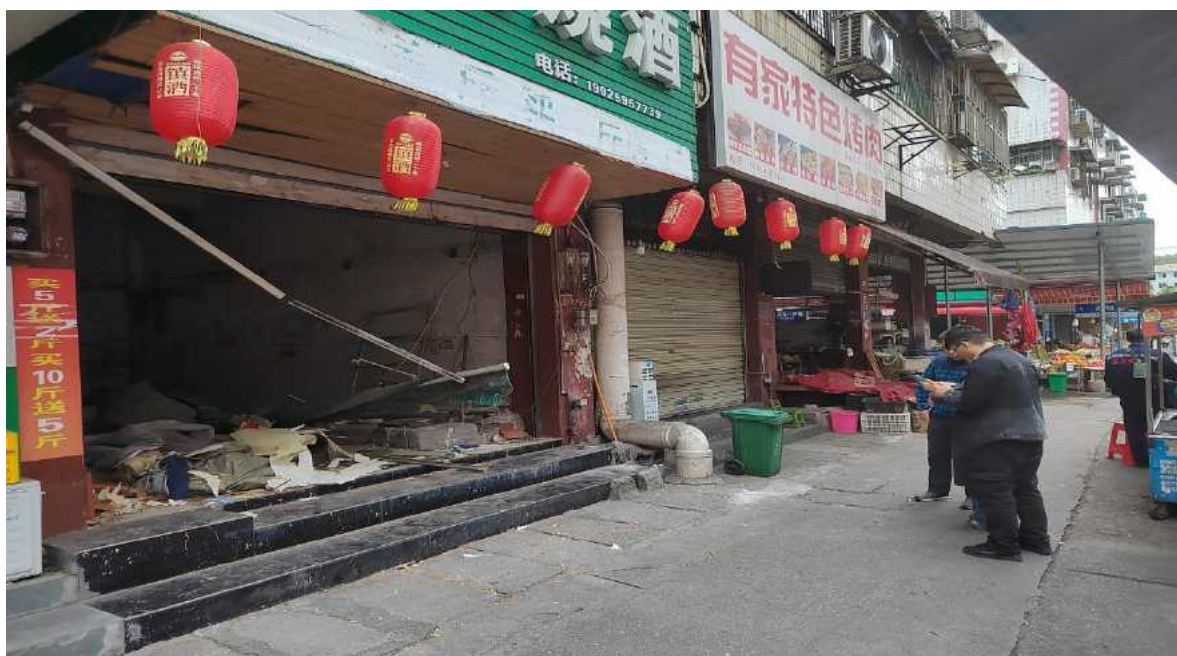
#### （四）事故现场情况

现场位于贵州省铜仁市碧江区东太大道水果市场彭水井路纯粮烧酒店门面门口，地面为水泥、砂石等材料搅拌成混泥土后铺设的硬质地坪。
