# 钟山大湾 2×660MW（CFB）煤电项目 “6·24”一般高处坠落事故调查报告

2025 年 6 月 24 日，钟山区大湾镇贵州六盘水市多能互补能源基地大湾 2×660MW（CFB）煤电项目发生一起高处坠落事故，造成 1 人死亡，直接经济损失 187.0955 万元。

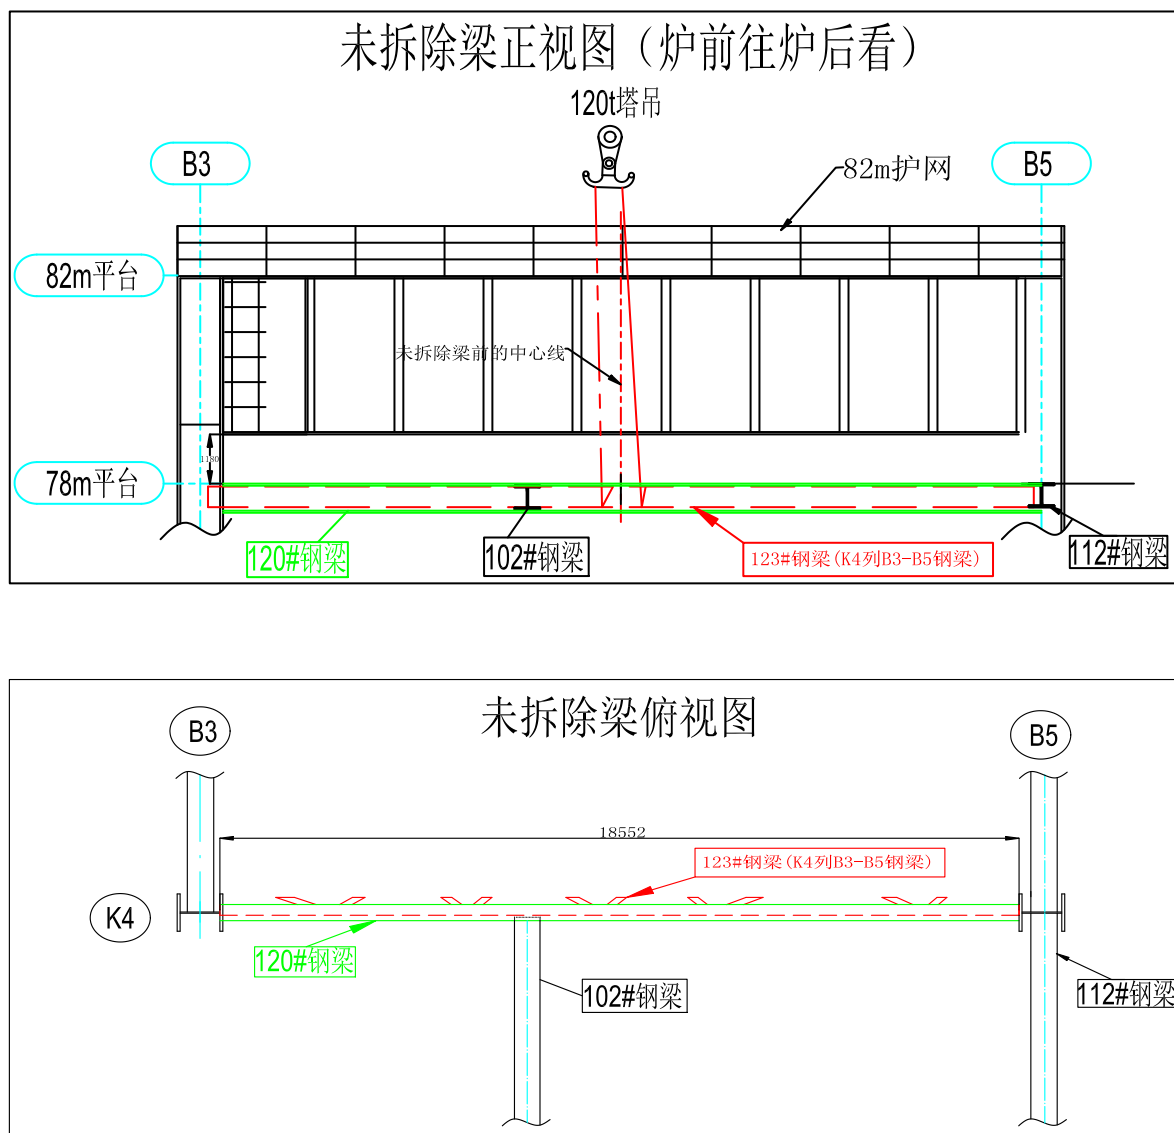
图 1 123#钢梁拆除前现场状态示意图

19 时 30 分，王某尔、徐某仕将身上安全带双钩挂在平台安全绳上后开始拆除施工（图示 1），首先用两个 2t 链条葫芦吊住 123# 钢梁两端，随后开始拆除钢梁连接螺栓；

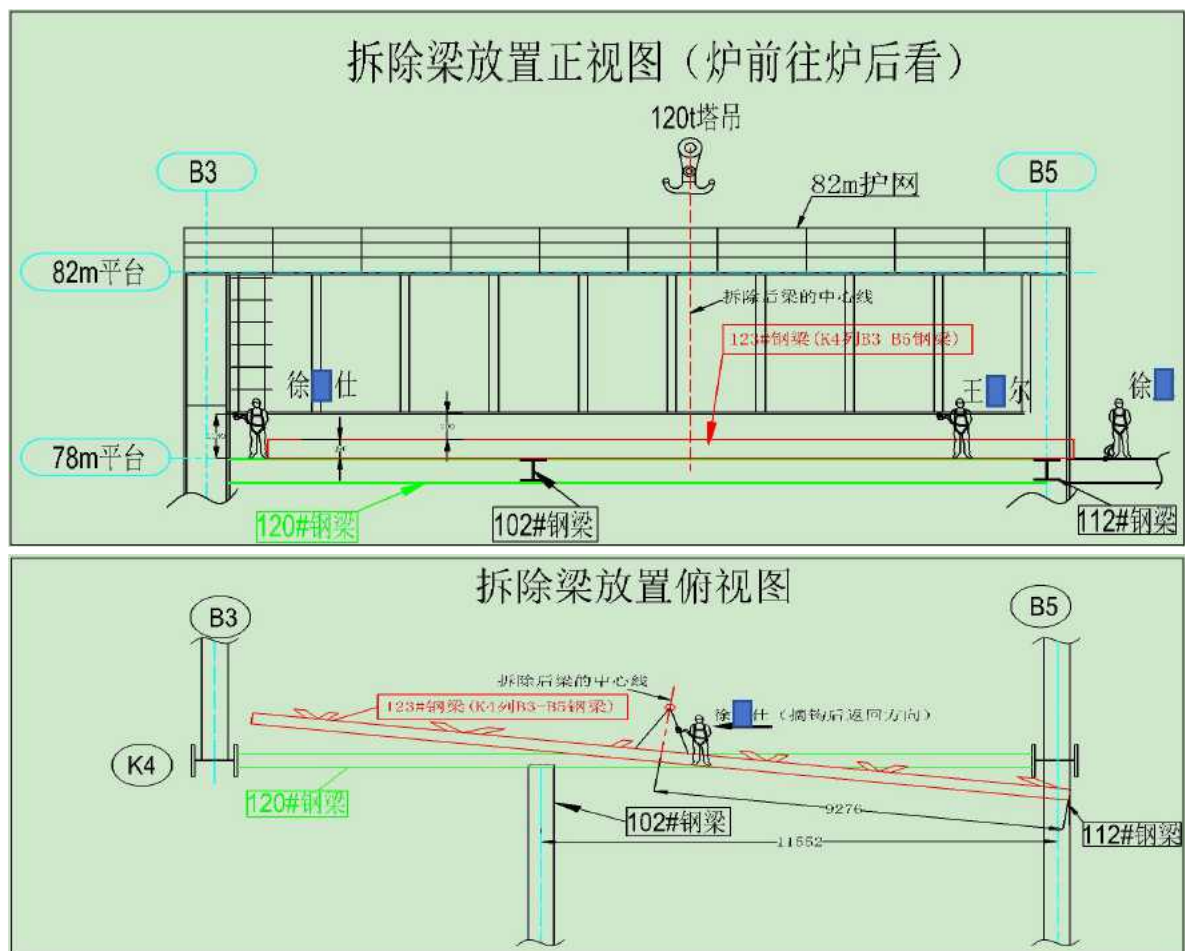
图 2 事发前现场状态示意图

捆绑 123#钢梁中心两侧，锁紧钢梁后将钢丝绳挂在塔吊吊钩上，徐某随后和徐某仕一起拆除链条葫芦，王某尔确认链条葫芦拆除完毕后，通过对讲机指挥塔吊起钩，将 123#钢梁吊起约 30cm，从大板梁与下方 120#支撑梁中间的空隙斜穿，平放在 78 米层 120#支撑梁和 112#钢梁上面（图示 2，钢梁左端悬空，中部搭在 120#支撑梁上，右端搭在 112#支撑梁上）；

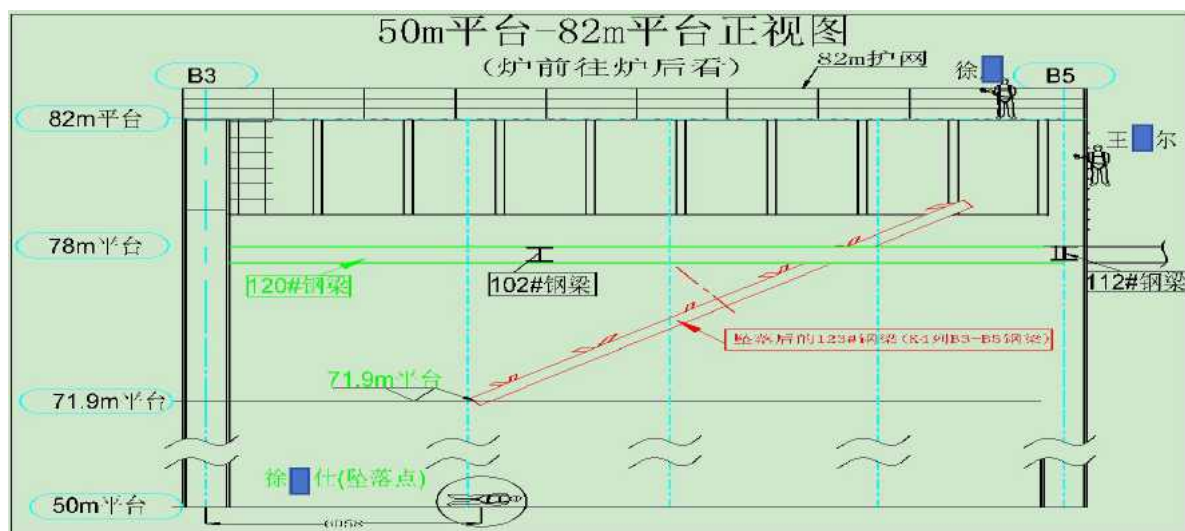
图 3-1 事故后现场状态示意图

20 时 55 分，徐某攀爬至 82 米平台，王某尔正向 82 米平台攀爬，两人听到一声异响，徐某在平台上看到徐某仕掉落至 49 米平台，123#钢梁下滑卡在 120#支撑梁上（图示 3）。

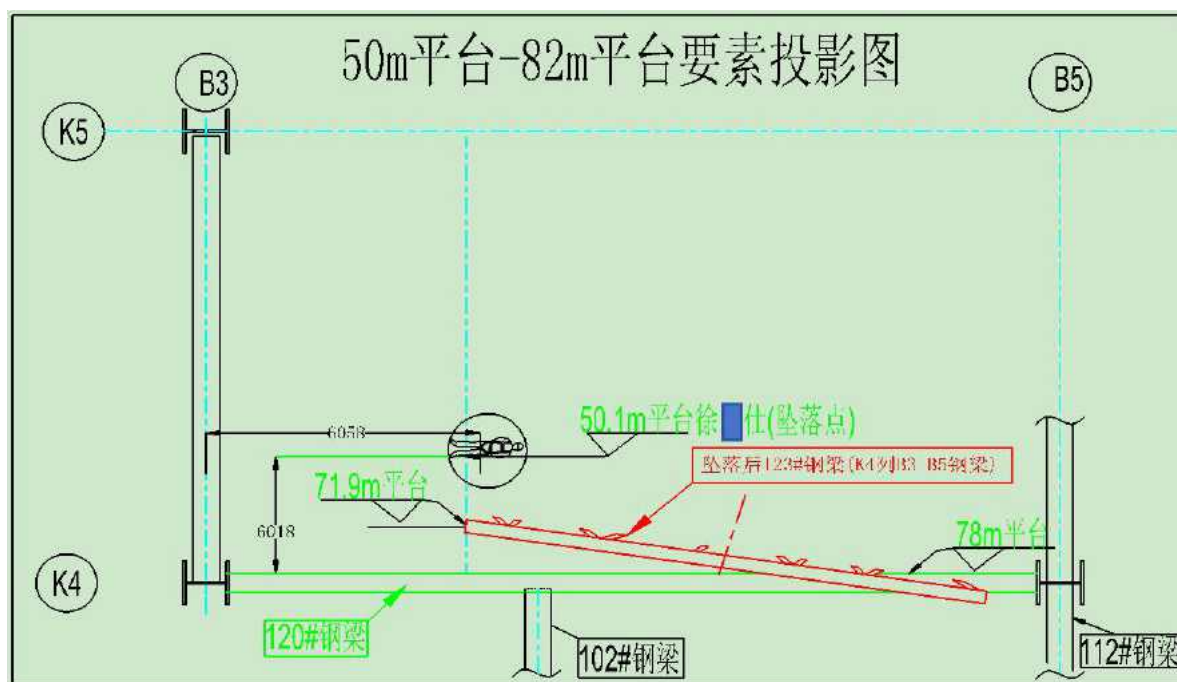
图 3-3 事故后现场状态示意图

21 时许，王某尔和徐某在 49 米省煤器挡板门上发现伤者徐某仕，其头部佩戴安全帽，身上安全带完好，手脚有明显骨折伤害。两人立即通过对讲机报告翟某，并对伤者进行简单急救，等待救援。结合现场勘查情况和证人证词分析：王某尔、徐某离开 78 米平台，向 82 米平台攀爬后，徐某仕沿 78 米平台 120#支撑梁从右侧返回炉左侧，返回途中未将身上的安全带双钩挂在平台安全绳上，在跨越斜放的 123#钢梁时，触碰到 123#钢梁，造成钢梁失稳，徐某仕与钢梁一起坠落，导致事故发生；

1.徐某仕（死者），安全意识淡薄，作业时未取得高处作业操作证，违章<sup>1</sup>开展高空钢梁拆除作业；沿120#支撑梁返回炉左侧途中未按规定系挂安全带（安全带未挂在水平安全绳上），在跨越拆除的123#钢梁时失稳下滑坠落，导致事故发生。
