长寿区渡舟街道雲璟商住小区一期项目“1·24”一般高处坠落事故调查报告

编制单位：重庆市长寿区政府事故调查组

编制时间：2024年4月16日

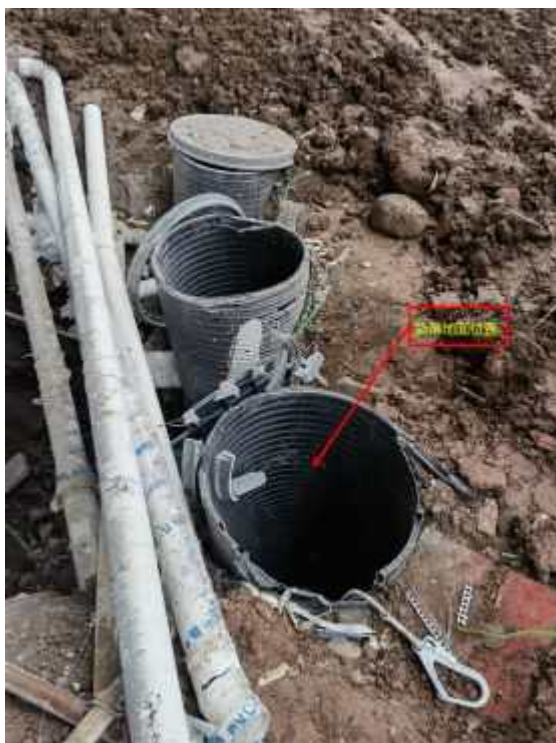
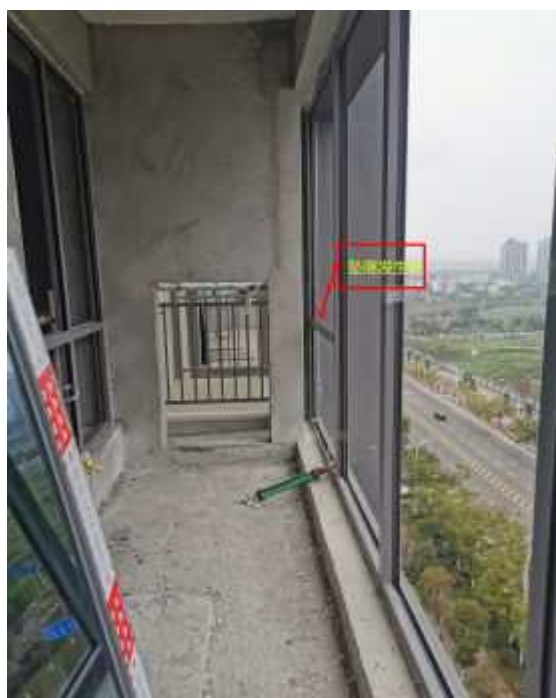
经现场勘查，本次事故发生的位置为雲璟商住小区一期项目7号楼13层，施工阶段为主体结构已完成，正在进行附属结构门窗的安装。脱落的窗料（立柱）与13层阳台左侧窗框缺失的部件吻合。现场测量事发时王\*刚身上安全带的长度为3米，13层临时防护栏杆到阳台边缘的直线距离为1.75米。工人高处坠落发生点距离地面高度约37.75米，坠落地面点位于阳台左侧正下方外约1米的下水道井口处。

图1 工人高处坠落现场图

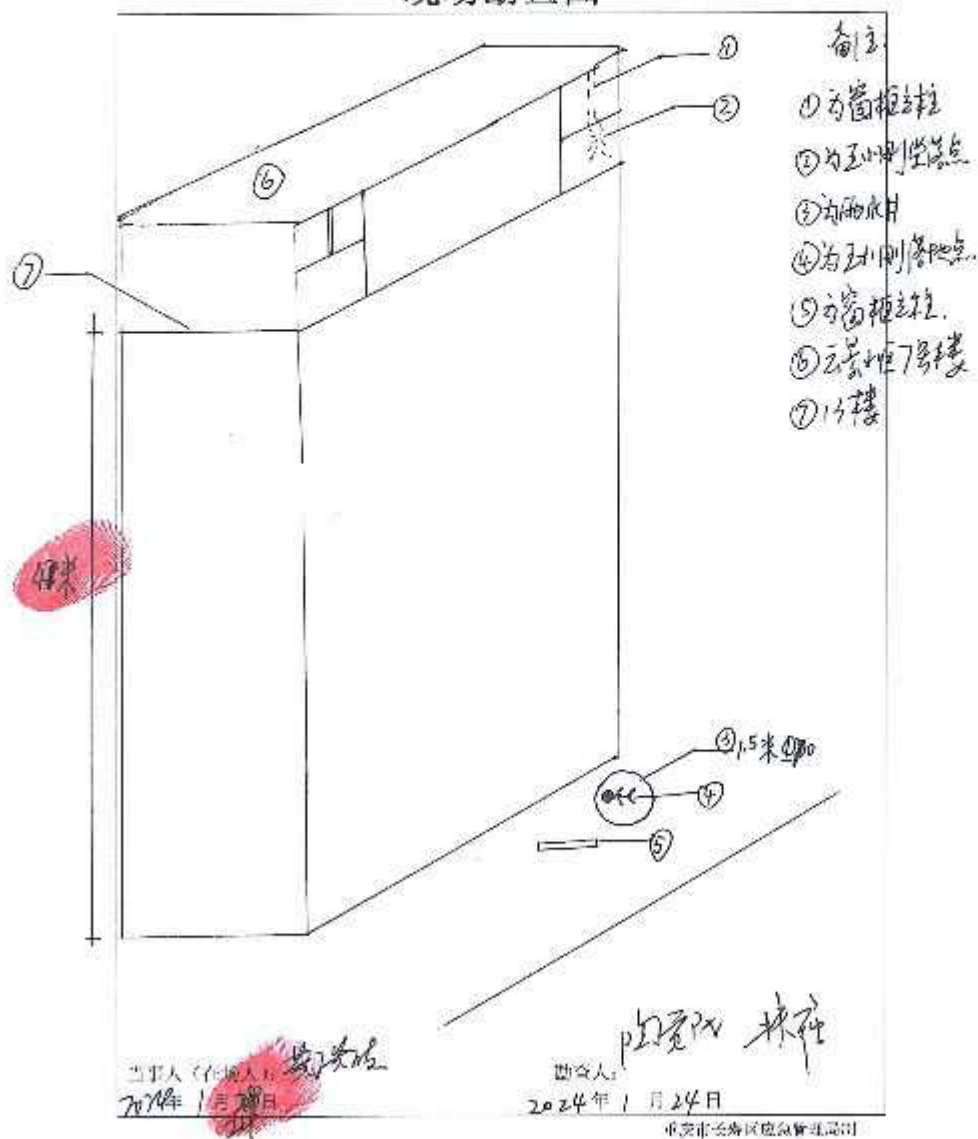
图2 工人高处坠落现场勘查图

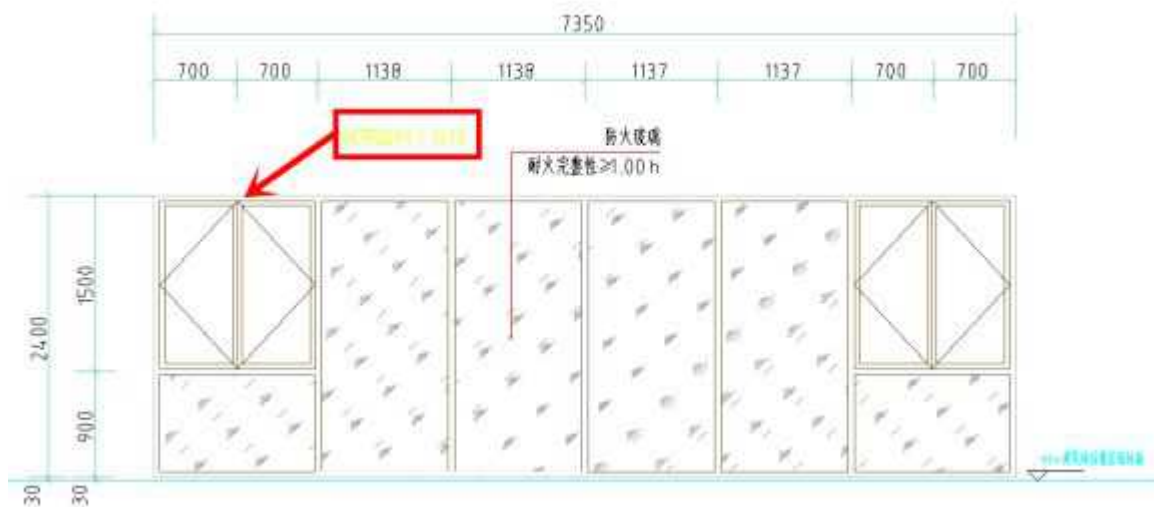
图3 7号楼13层阳台左侧窗户发生脱落的窗料（立柱）位置示意图

根据现场勘查，阳台落地窗左侧门窗立柱脱落，滑槽内有明显挫裂痕迹，楼外地面散落的立柱与该门窗立柱比对相符，系该门窗立柱。7号楼13层阳台左侧门窗部位为作业人员坠落点。

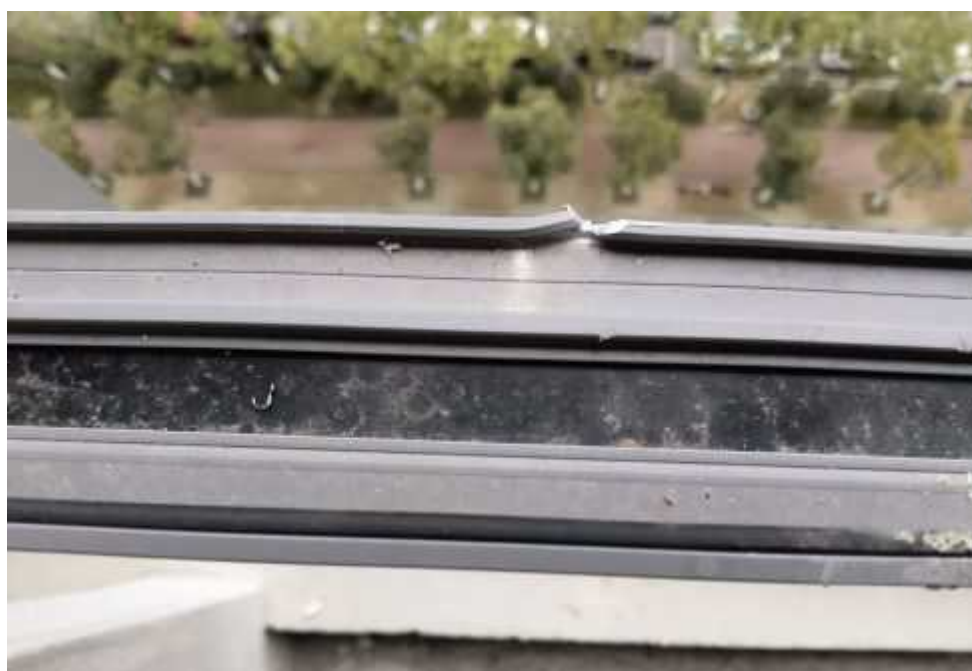
图4 7号楼13层阳台左侧窗户立柱所在位置被拉裂的痕迹

3. 王\*刚坠落点阳台边缘窗框底部放置一玻璃枪，枪头朝外，窗框底部边缘有新注的密封胶，长约0.3米，证实王\*刚事发时正在该处打密封胶作业。该作业需作业人员在系挂好安全带后探身出窗外才能实施，结合上述调查，王\*刚是在打完边框第一段密封胶进行换位时身体失去平衡，倒向窗外，由于安全带系挂在窗框的立柱上，该立柱不具备承重能力，致使在王\*刚身体重量和下坠拉力下将窗框立柱强行拉脱，发生坠落。

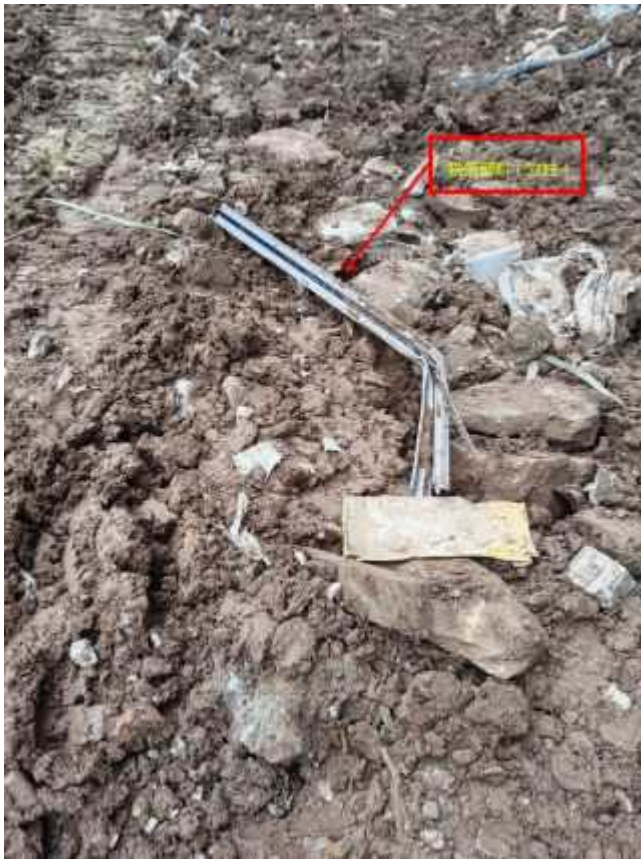
图5 脱落的窗料（立柱）
