## 高州市镇江镇“1·5”一般机械伤害事故调查报告

2025年1月5日18时26分许，镇江镇那射村委会谭碌水闸重建项目施工现场发生一起事故，造成一名工人受伤，经送医抢救无效死亡。事故直接经济损失128万元。

事故调查组经综合分析认定：高州市镇江镇“1·5”一般机械伤害事故是一起因现场安全管理不到位，使用废弃中空旧水闸门板作为泵车支撑门板破裂造成泵车下陷失衡，输送管前端摇摆打中工人头部，造成的一般生产安全责任迟报事故。

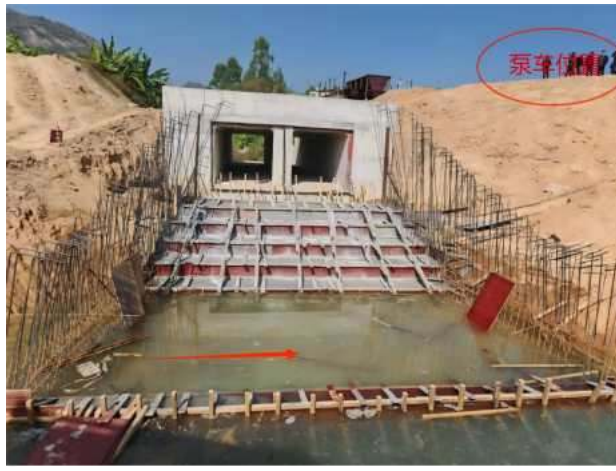
18时26分左右，泵车操作员韦\*生将泵管抬高，准备移动至另一位置浇筑混凝土（如下图箭头方向），刘\*志站在将要浇筑位置，离泵管约2米远。突然泵车左前方用作垫板的旧水闸门板破裂，形成坑洞，泵车左前支撑脚随之陷落，泵车失衡倾侧，导致输送管前端摇摆下降打中刘\*志的头部，刘\*志即时晕倒。

（箭头方向为泵车输送管工作移动位置，红圈位置为泵车位置）

（四）各企业、生产经营单位要深刻吸取泵车支撑不稳倾覆打击事故教训，举一反三。针对混凝土泵车支撑作业风险高、不规范的特点，必须杜绝“凭感觉”操作。一是严格作业前安全确认。泵送作业前必须勘察并确认支腿地基坚实平整，支腿须完全伸展到位，并使用规定垫板确保支撑稳固。二是强化作业过程管控。泵送时必须设置警戒区域，严禁人员停留在臂架及输送管下方；作业中需动态监测支腿地基与机身姿态，发现异常立即停止作业。三是压实培训与监管责任。行业主管部门及企业必须将泵车操作规程作为安全培训考核重点，强制推行“选址与支撑”的标准化操作程序，通过案例教学彻底纠正经验主义作风，确保从业人员具备规范操作能力与风险意识。

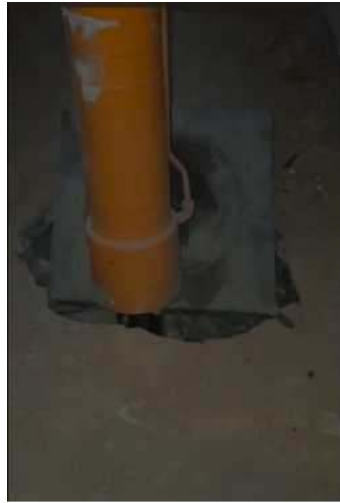
（事发时的泵车左前方支撑脚及旧水闸门板）

泵车左前方支撑腿垫板的旧水闸门板略带弧形、中空，强度不足以支撑泵车，在作业过程中旧水闸门板中间突然破裂形成空洞，泵车左前支撑脚随之陷落，泵车失衡倾侧，输送软管前端瞬间摇摆下降打中刘\*志头部，导致事故发生。

- 1.泵车司机及操作员安全意识淡薄，不规范操作，采用弧形中空旧水闸门板作为泵车支撑脚垫板<sup>3</sup>，存在安全隐患。
- 2.高州市建设工程公司现场安全管理不到位，未对进场作业的泵车司机、泵车操作员进行技术交底<sup>4</sup>，对进入工地交叉作业的泵车未进行统一协调管理<sup>5</sup>，未及时发现泵车使用废弃的中空水闸门板作为垫板的安全隐患并及时纠正，安全隐患排查不到位。
