**稷山县正泰包装有限公司**  
**“11·13”一般机械伤害事故调查报告**

**稷山县人民政府事故调查组**

**2026 年 4 月 19 日**

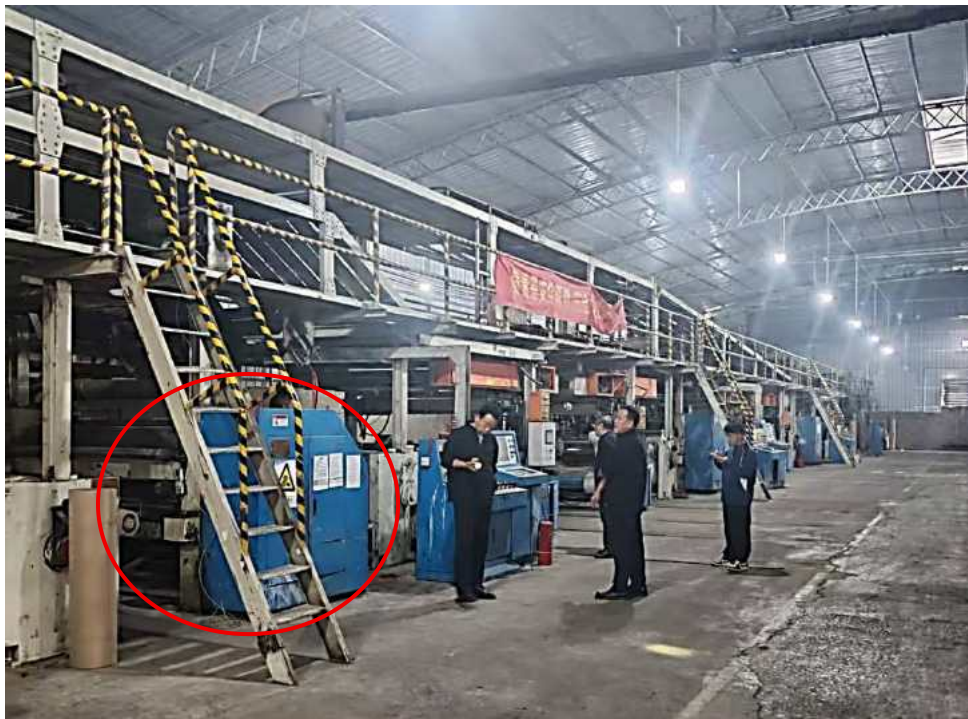
图 4 涉事设备位置图

E 瓦单面机联轴器东侧和北侧设置有防护网，距地面 1.1m，上瓦楞辊联轴器距离防护网水平距离 0.8m；上瓦楞辊联轴器距离地面 1m，胶辊联轴器与下瓦楞辊联轴器距离地面 0.75m，上瓦楞辊联轴器与下瓦楞辊联轴器水平间距 0.3m。

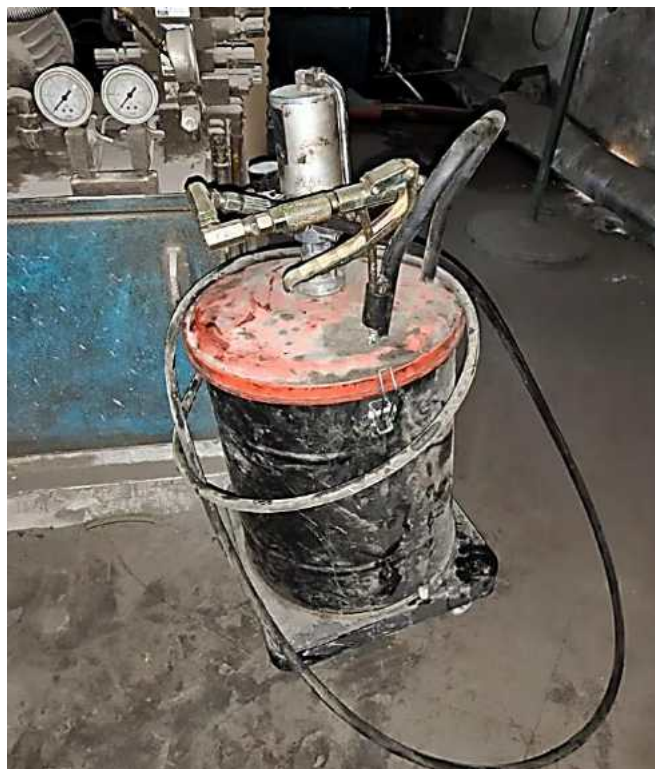
注油机采用压缩空气驱动，设置有加油枪、加油桶、加油管、压缩空气管道。

图 5 加注润滑油的注油机

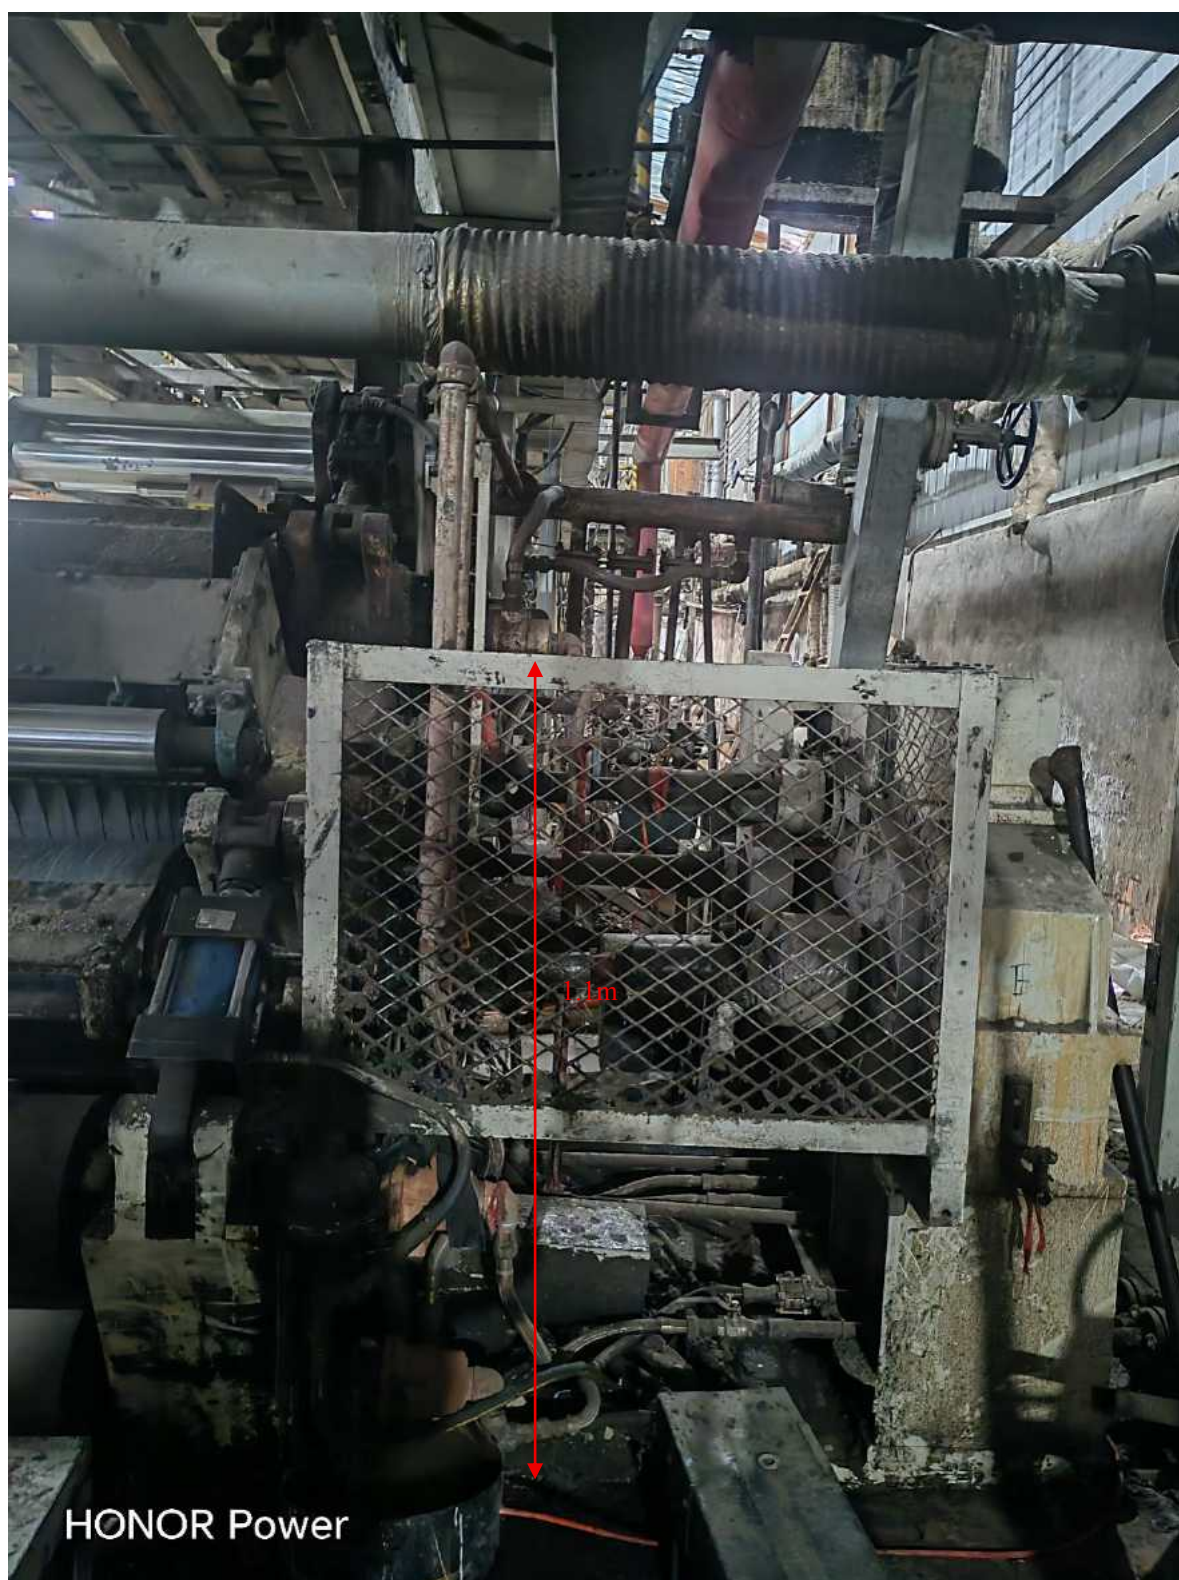
图6 E瓦单面机北侧驱动面设置的防护网（作业时已拆掉）

经现场实验，E 瓦单面机在运行过程中，驱动面上瓦楞辊联轴器呈作业面反方向以 3-4m/min 的速度旋转；E 瓦单面机驱动面设置有防护网，高度 1.1m，梁秋生为了作业方便，将防护网拆除，其身高在 1.65m 左右，注油点距离防护网边缘水平距离

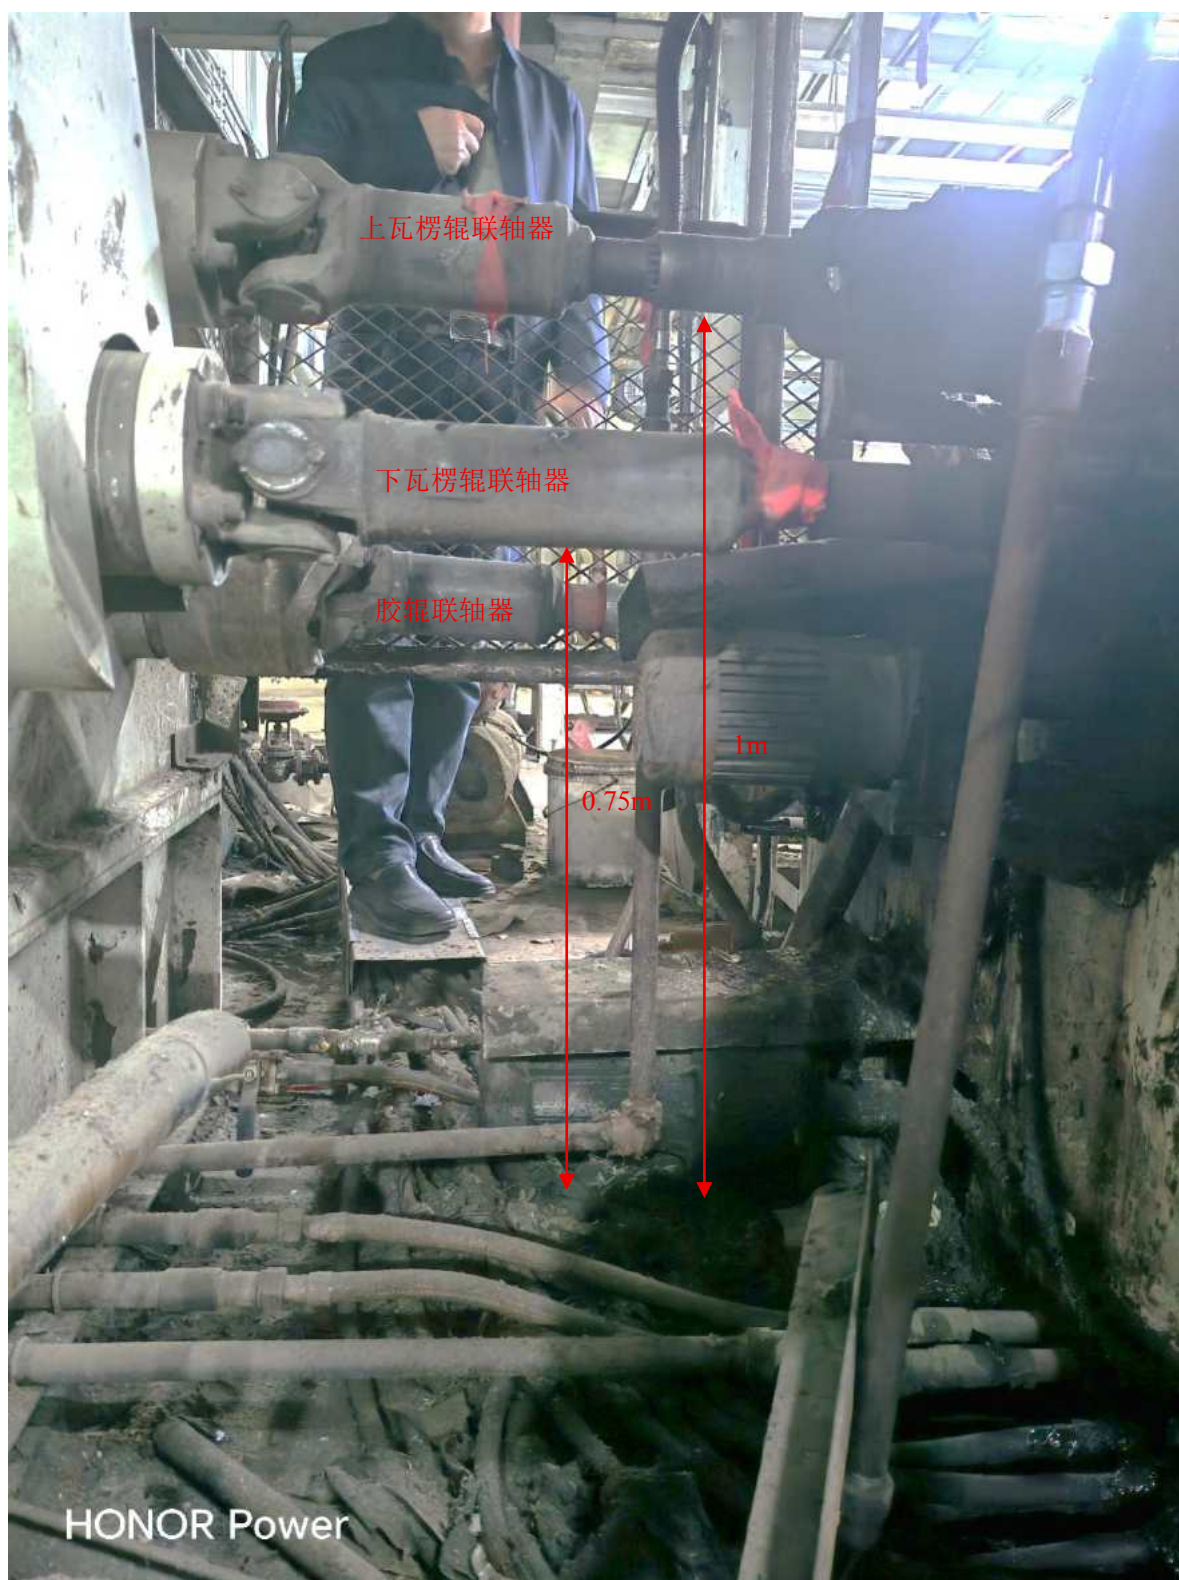
E 瓦单面机北侧驱动面设置上有上瓦楞辊联轴器，西侧为胶辊

联轴器，东侧为下瓦楞辊联轴器，各联轴器轴承区域均设置固定式注油口。

图 7 E 瓦单面机北侧驱动面各联轴器

0.8m，作业时冒险站在长 0.9m，宽 0.8m 空间进行作业，作业场所狭窄，处于联轴器旋转影响危险区域内；其站立在地面进行作业，地面敷设有蒸汽管道、电线、线缆槽，作业场地杂乱，对人员平衡性有影响；上瓦楞辊联轴器表面凹凸不平，有突出的螺栓螺帽，在转动过程中易缠绕物品。

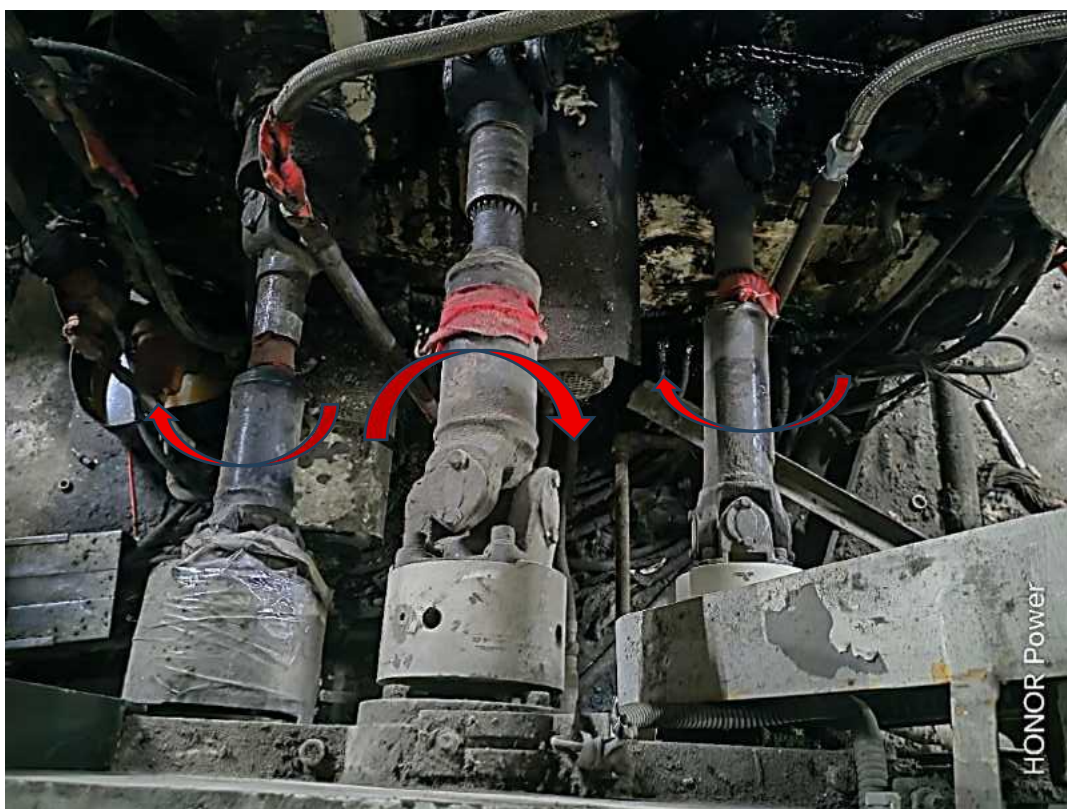
经现场试验，各联轴器在低速运行时，速度为 3-4m/ min，上瓦楞辊联轴器驱动方向为由东向西旋转，胶辊联轴器与下瓦楞辊联轴器均为自西向东旋转（由北向南观测）。

图 8 E 瓦单面机北侧驱动面各联轴器旋转方向

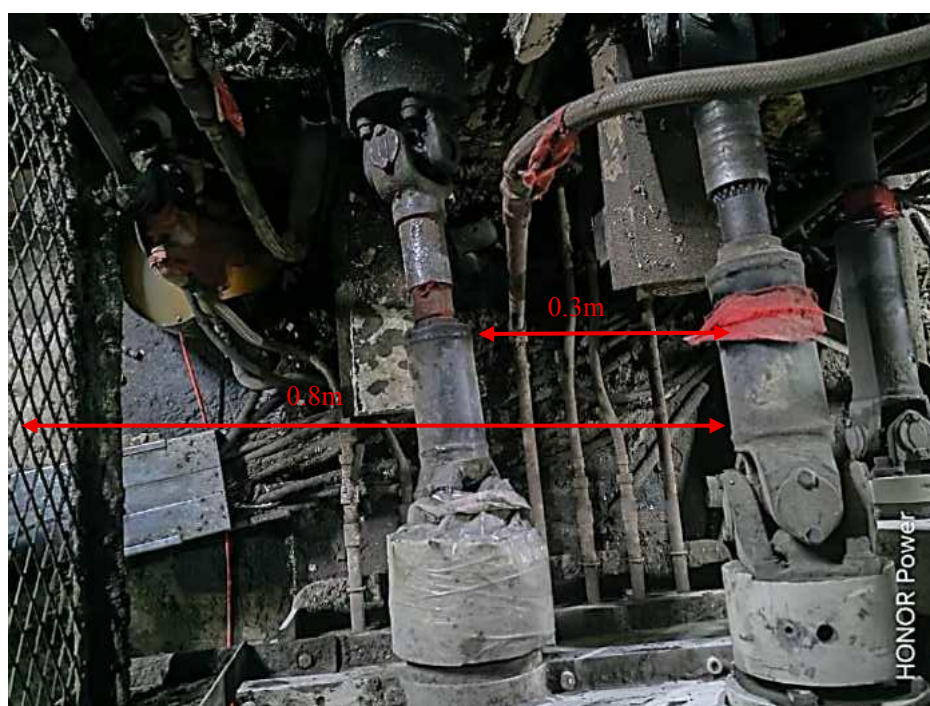
图 9 联轴器与防护网水平距离

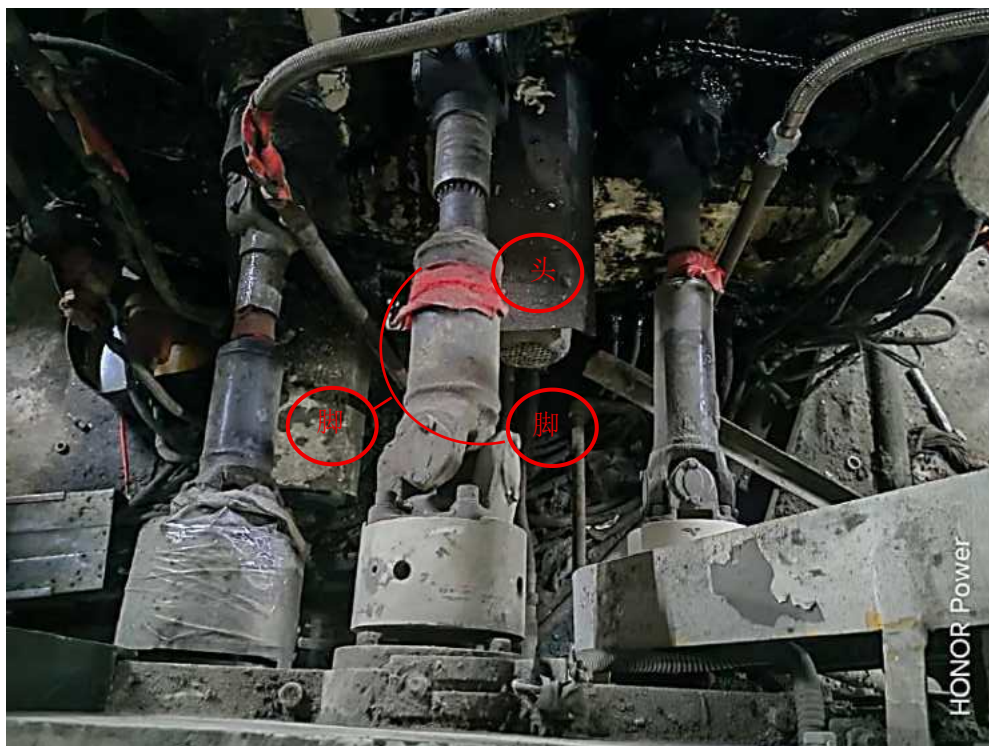
图 10 梁秋生头部及脚部位置

任春旺发现事故后，立即对 E 瓦单面机进行了拉闸断电，潘凯亚赶到事故现场后，看到梁秋生头朝下爬在上瓦楞辊联轴器下方的面板上，左腿在上瓦楞辊联轴器的东侧，右腿在上瓦楞辊联

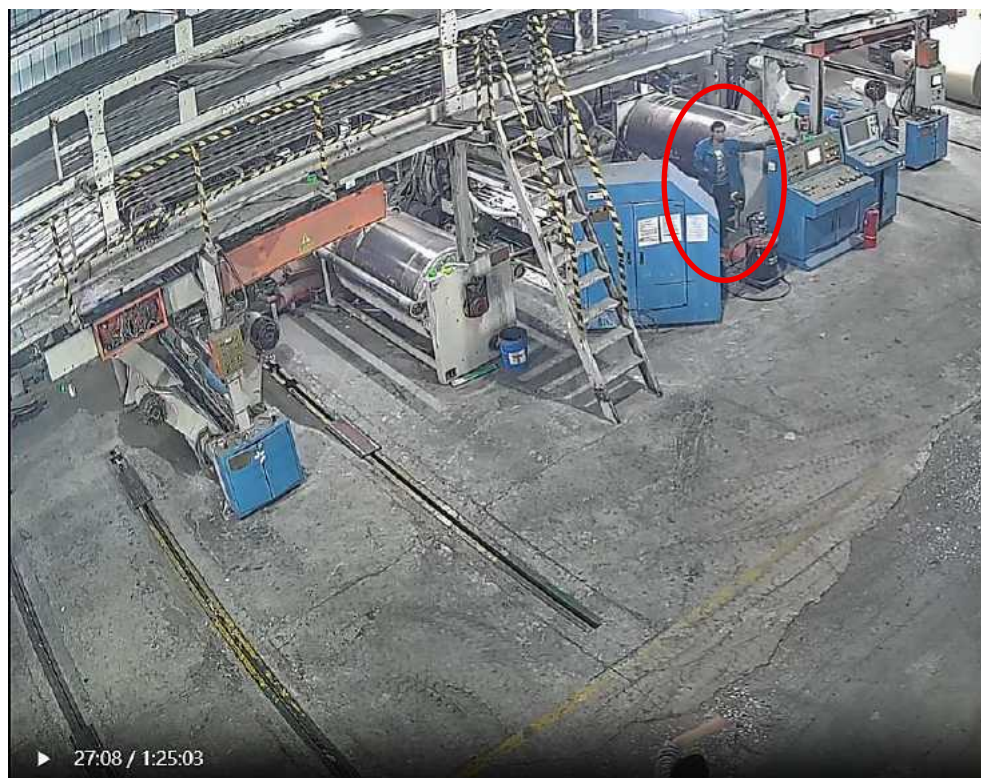
11 时 53 分，梁秋生看见贺树义（杂工）路过，呼喊其协助挪移注油机，两人将注油机挪至 E 瓦单面机驱动面附近，抬动过程中，两人感觉油桶较轻，应该是注油机内的润滑油不多了，随即贺树义便到另一车间去取润滑油，梁秋生独自一人在 E 瓦单面机驱动面作业。从视频监控上看，梁秋生在工作过程中上衣一直处于敞开状态。

图 11 梁秋生作业过程中工作服穿戴情况

本次事故发生的直接原因是：梁秋生未正确穿戴工作服，在未停机、无监护的情况下给上瓦楞辊轴承部位加注润滑油<sup>[2]</sup>，敞开的上衣下摆不慎被转动的上瓦楞辊联轴器卷入，导致事故发生。
