# 商丘睢阳 S316 道路施工“10·9”一般 坍塌事故调查报告

2023 年 10 月 9 日，商丘市睢阳区区域路网改造 PPP 项目新增 S316（国道 105 至毛堽堆 S206 段）项目终点向东约 50 米处埋设管道时，发生一起坍塌事故，造成 1 人死亡，直接经济损失 160 万元。

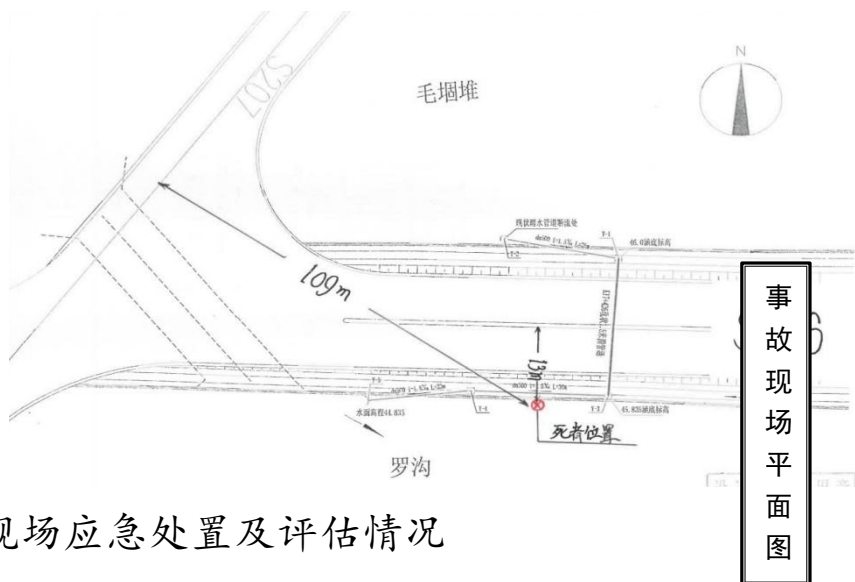
10月8日起，事故段埋设管道工作开工，由王建民、王文浩、郭云房、王泽良、王泽福、王洋洋6人施工。10月9日7时55分左右，王洋洋用挖掘机挖出沟槽后停止作业，在沟槽边询问王建民下一步工作。王建民安排王文浩（**顺和公司项目部使用的临时工，没有经过培训教育**）用铁锹对沟槽底部人工平整，王文浩随即进入沟槽内。约2分钟后，现场沟槽南侧土方发生坍塌，王文浩瞬时被铁锹戳住胸部，无法站立，被土方掩埋。王建民看到王文浩被土方掩埋，立即大声呼救并组织救援。

通过现场勘查、技术分析，认定事故的直接原因是：沟槽施工现场未采取任何防坍塌技术措施，未确保基坑堆放的土方稳定，堆土与沟槽距离不符合技术要求，堆放的土方湿度较大，土体自重增加，抗剪强度大幅下降，产生变形下滑，发生土方坍塌，造成施工人员被埋窒息死亡。
