# 栾川石庙安置社区南地块安置楼建设项目工地 “8·7”一般高处坠落事故调查报告

2024年8月7日，栾川石庙安置社区南地块安置楼建设项目在建设施工时发生事故，造成一人死亡，一人轻伤。直接经济损失约180万元。

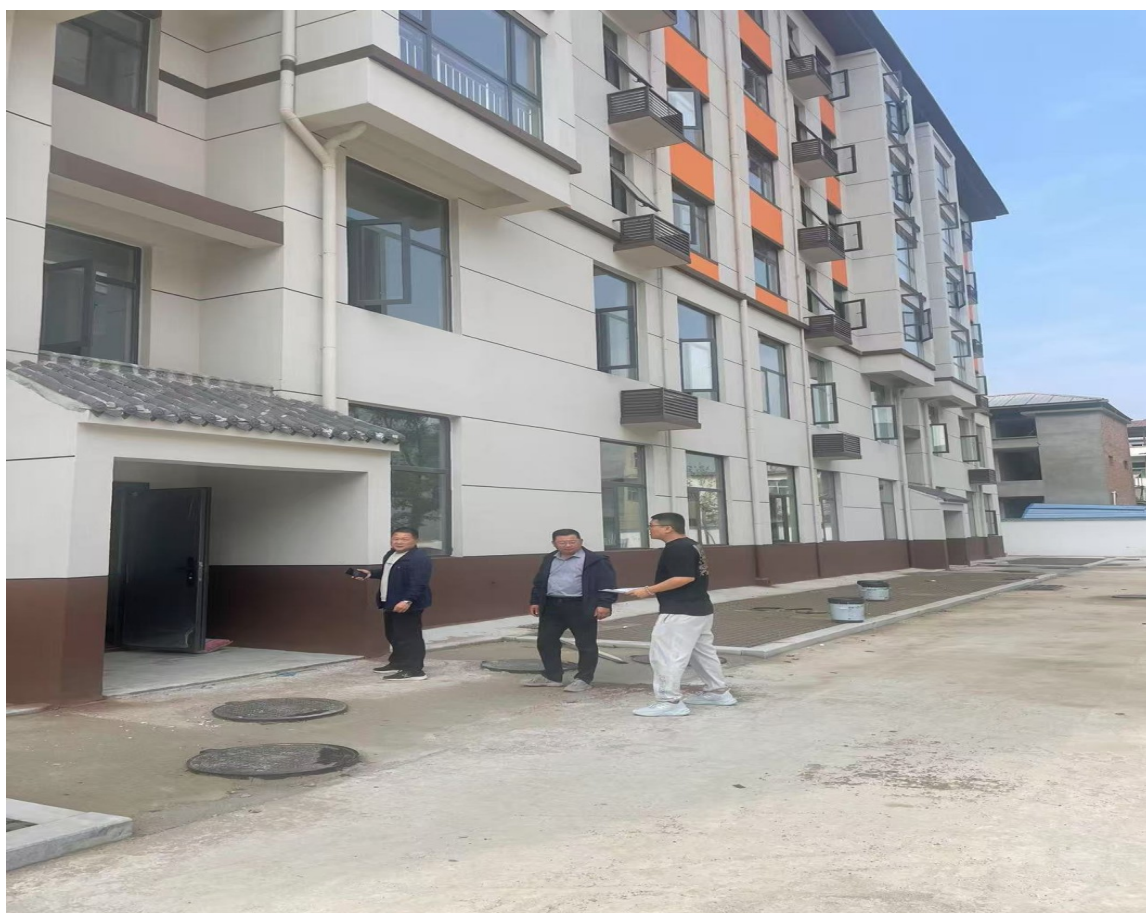
图 1 事故位置示意图

2024年8月7日上午9时许，良诺电梯组织与报备不符且不具备安装资质的张某峰和杨某冰，到栾川石庙安置社区南地块安置楼3号楼2单元6楼安装电梯（电梯井道垂直高度约22.85

米)，当时电梯设备安装工序已完成轿厢框架安装、导轨安装、对重配置等内容，正在进行钢丝绳放置工作，两位工人（均未佩戴安全绳）踏上电梯轿厢顶部作业面，因钢丝绳滑落，导致两人从电梯井道坠落到一楼。对面楼空调安装工人郭某笑听到声响后到达事故现场，9 时 30 分，郭某笑拨打了 110 报警电话，同时组织施救，将两人送往栾川县人民医院救治，工人张某峰因其伤势严重，经抢救无效于当日死亡，杨某冰经抢救后，恢复较快，实际住院 25 天。
